**SYNTHESE DES DIAGNOSTICS REALISES**  
ETABLI LE MARDI 29 AOUT 2023

**DOSSIER N°: 23-08-287-PAILLET**

ADRESSE DES LOCAUX VISITES	
<p>MAISON 802 ROUTE DES TRUFFIERES - LA PLANE 24220 ST CYPRIEN</p>

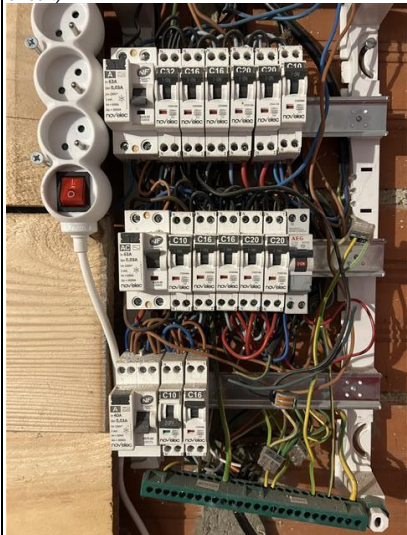
N° Article (1)	Dom.	Libellé des anomalies	Mesure compensatoire correctement mise en œuvre	
			Article (2)	Libellé (3)
B4.3e	3	Le courant assigné (calibre) de la protection contre les surcharges et courts-circuits d'au moins un CIRCUIT n'est pas adapté à la section des CONDUCTEURS correspondants. <i>Le courant assigné maximal admissible d'un disjoncteur divisionnaire pour un conducteur de circuit de section 1.5 mm² est de 16 A (Garage:Dispositif de protection contre les surintensités adapté à la section des conducteurs à chaque circuit)</i>

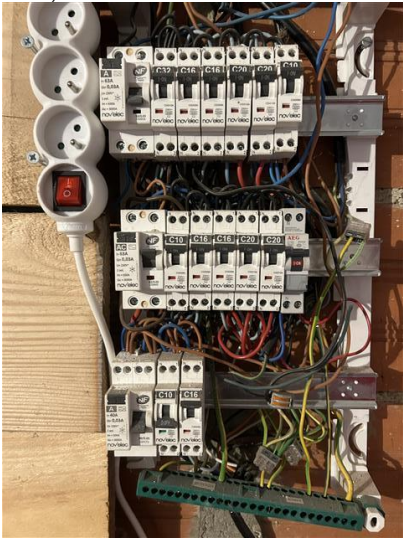
N° Article (1)	Dom.	Libellé des anomalies	Mesure compensatoire correctement mise en œuvre	
			Article (2)	Libellé (3)
B4.3e	3	<p>Le courant assigné (calibre) de la protection contre les surcharges et courts-circuits d'au moins un CIRCUIT n'est pas adapté à la section des CONDUCTEURS correspondants.</p> <p><i>Le courant assigné maximal admissible d'un disjoncteur divisionnaire pour un conducteur de circuit de section 2.5 mm<sup>2</sup> est de 20 A (Garage:Dispositif de protection contre les surintensités adapté à la section des conducteurs à chaque circuit)</i></p>

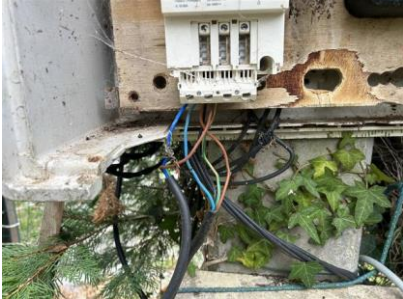
N° Article (1)	Dom.	Libellé des anomalies	Mesure compensatoire correctement mise en œuvre	
			Article (2)	Libellé (3)
B7.3a	5	<p>L'ENVELOPPE d'au moins un matériel est manquante ou détériorée.</p> <p><i>(Extérieur:Matériel présentant des risques de contact direct avec des éléments sous tension)</i></p>

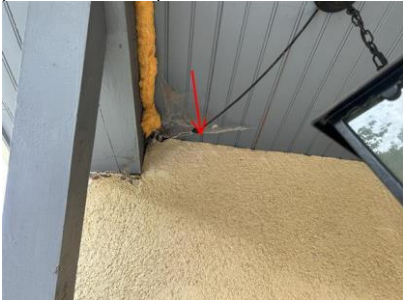
B7.3d	5	<p>L'installation électrique comporte au moins une CONNEXION avec une partie active nue sous tension accessible.</p> <p><i>(Entrée extérieure:Matériel présentant des risques de contact direct avec des éléments sous tension)</i></p>

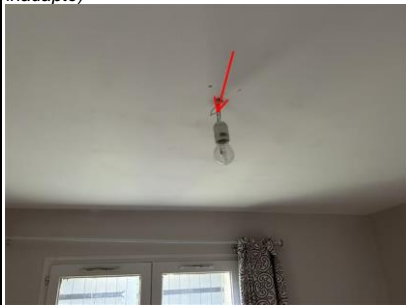
N° Article (1)	Dom.	Libellé des anomalies	Mesure compensatoire correctement mise en œuvre	
			Article (2)	Libellé (3)
B8.3e	5	<p>Au moins un CONDUCTEUR isolé n'est pas placé sur toute sa longueur dans un conduit, une goulotte, une plinthe ou une huisserie, en matière isolante ou métallique, jusqu'à sa pénétration dans le MATERIEL ELECTRIQUE qu'il alimente. (<i>Logement:Matériel vétuste ou inadapté</i>)</p>

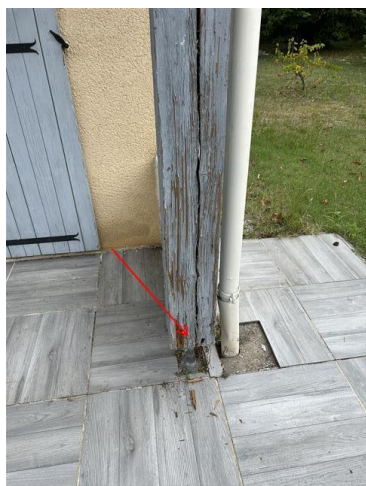
INS002  
Maison - Logement / Abords  
PH:IMG\_6770  
Poteau  
champignons (présence d'indice)
