ABC Diagnostic

Dossier Technique Immobilier

Numéro de dossier : 0402
Date du repérage : 15/06/2022

**1 NIVEAUX . GARAGES ET APPENTI DE
JARDIN**

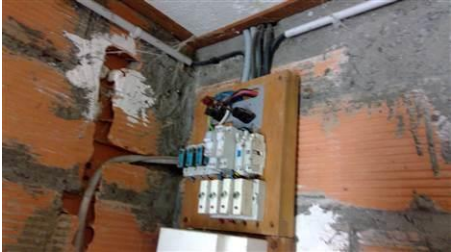
| | <p>Photo PhEle001 Libellé de l'anomalie : B2.3.2 a L'installation électrique, située entre les bornes aval du disjoncteur de branchement non différentiel et les bornes aval du (des) dispositif(s) de protection différentielle protégeant l'ensemble de l'installation électrique, n'est pas de classe II ou ne présente pas une isolation équivalente à la classe II.</p> |

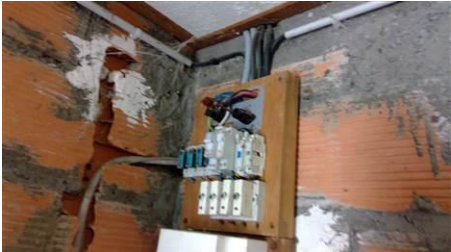
| | <p>Photo PhEle002 Libellé de l'anomalie : B4.3 b Le type d'au moins un fusible ou un disjoncteur n'est plus autorisé (fusible à tabatière, à broches rechargeables, coupe-circuit à fusible de type industriel, disjoncteur réglable en courant protégeant des circuits terminaux).</p> |

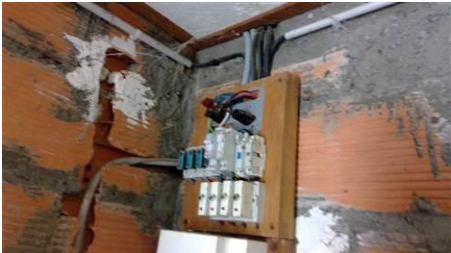
| | <p>Photo PhEle003 Libellé de l'anomalie : B7.3 a L'Enveloppe d'au moins un matériel est manquante ou détériorée. Remarques : Présence de matériel électrique en place dont l'enveloppe présente des détériorations ; Faire intervenir un électricien qualifié afin de remplacer les matériels présentant des détériorations</p> |

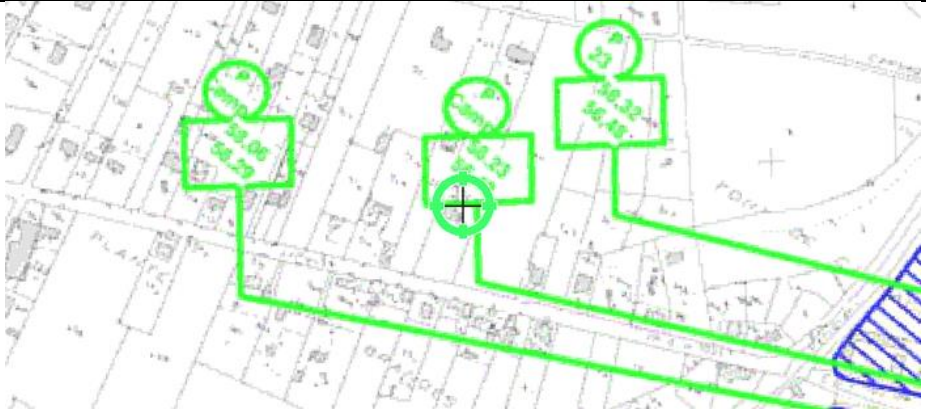
| <p>Inondation</p> | <p>Zoom extrait de la carte originale ci-contre</p> <p>Inondation - Plan de prévention Approuvé - Immeuble NON exposé</p> |

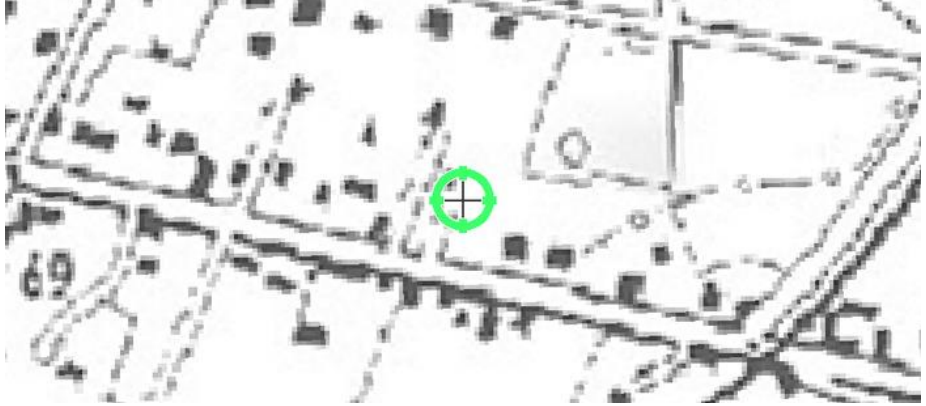
| <p>Mouvement de terrain Affaissements et effondrements, Mouvement de terrain Eboulement, chutes de pierres et de blocs</p> | <p>Zoom extrait de la carte originale ci-contre</p> <p>Mouvement de terrain Affaissements et effondrements - Plan de prévention Informatif - Immeuble NON exposé Mouvement de terrain Eboulement, chutes de pierres et de blocs - Plan de prévention Informatif - Immeuble NON exposé</p> |

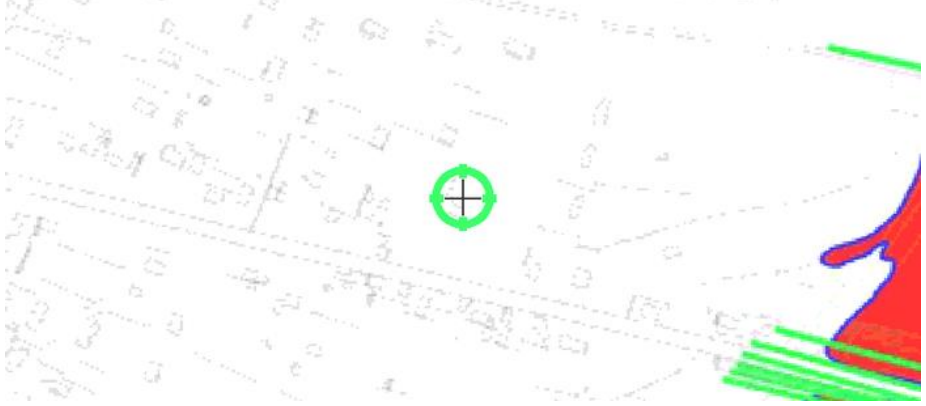
| <p>Inondation, Inondation par crue</p> | <p>Zoom extrait de la carte originale ci-contre</p> <p>Inondation - Plan de prévention Prescrit - Immeuble NON exposé Inondation par crue - Plan de prévention Prescrit - Immeuble NON exposé</p> |
