DOSSIER DE DIAGNOSTIC TECHNIQUE

ETABLI LE MERCREDI 7 JUIN 2023

PROPRIETAIRE	ADRESSE DES LOCAUX VISITES
M. CORK 7 Place de la Farge 24260 LE BUGUE	MAISON 7 PLACE DE LE FARGE 24260 LE BUGUE

REF DOSSIER : TPEZ-23-1286

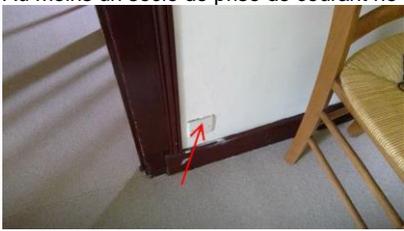
N° Fiche : B3 Prise de terre et installation de mise à la terre

N° Article (1)	Libellé des anomalies	Mesure compensatoire correctement mise en œuvre	
		Article (2)	Libellé (3)
B3.3.04a	La CONNEXION à la LIAISON EQUIPOTENTIELLE principale d'au moins une CANALISATION métallique de gaz, d'eau, de chauffage central de conditionnement d'air, ou d'un élément CONDUCTEUR de la structure porteuse du bâtiment n'est pas assurée (résistance de continuité > 2 ohms) .		
B3.3.06a1	Au moins un socle de prise de courant ne comporte pas de broche de terre.

B3.3.06.1	Alors que des socles de prise de courant ou des CIRCUITS de l'installation ne sont pas reliés à la terre, [B.3.3.6 a1), a2) a3)],, la mesure compensatoire suivante est correctement mise en oeuvre : • protection du (des) circuit (s) concerné (s) ou de l'ensemble de l'installation électrique par au moins un dispositif différentiel à haute sensibilité ≤ 30 mA.
B3.3.06a3	Au moins un CIRCUIT (n'alimentant pas des socles de prises de courant) n'est pas relié à la terre.	B3.3.06.1	Alors que des socles de prise de courant ou des CIRCUITS de l'installation ne sont pas reliés à la terre, [B.3.3.6 a1), a2) a3)],, la mesure compensatoire suivante est correctement mise en oeuvre : • protection du (des) circuit (s) concerné (s) ou de l'ensemble de l'installation électrique par au moins un dispositif différentiel à haute sensibilité ≤ 30 mA.

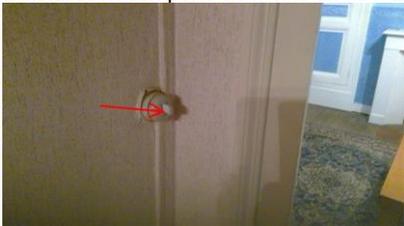
N° Fiche : B8 Matériels électriques vétustes ou inadaptés à l'usage

N° Article (1)	Libellé des anomalies	Mesure compensatoire correctement mise en œuvre	
		Article (2)	Libellé (3)
B8.3a	<p>L'installation comporte au moins un MATERIEL ELECTRIQUE vétuste.</p>
