Dossier de Diagnostic Technique

DPE

**LE BREUILH
IMPASSE SOPHIE GERMAIN
24750 ATUR**

Descriptif du bien : Maison secondaire à ossature pierre

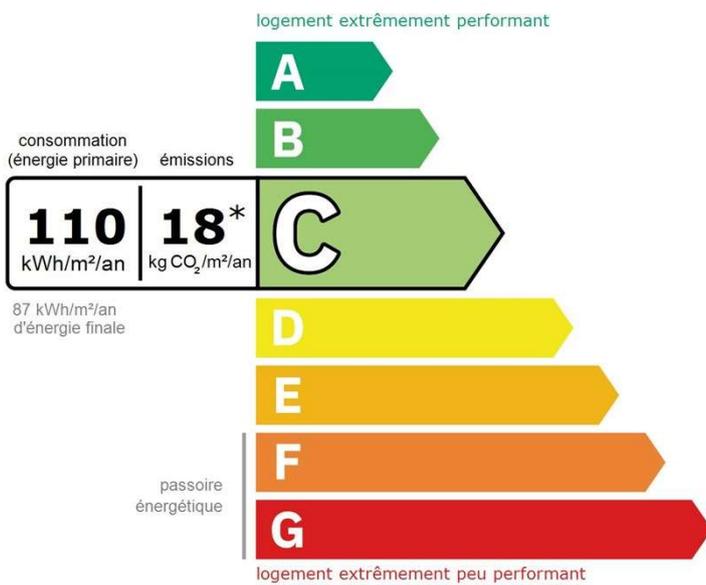
Performance énergétique et climatique

110 kWh_{EP}/m²/an

18 kg CO₂/m²/an

Le niveau de consommation énergétique dépend de l'isolation du logement et de la performance des équipements.
Pour l'améliorer, voir pages 4 à 6

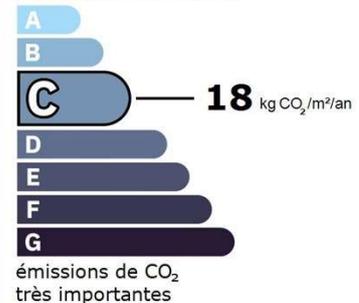
Ce logement émet 5 210 kg de CO₂ par an, soit l'équivalent de 26 997 km parcourus en voiture.
Le niveau d'émissions dépend principalement des types d'énergies utilisées (bois, électricité, gaz, fioul, etc.)

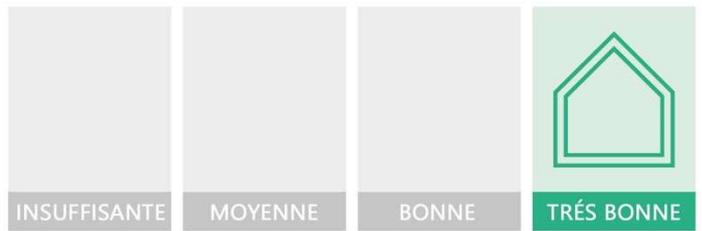
Performance de l'isolation

Murs	<p>Mur en pierre de taille et moellons avec remplissage tout venant d'épaisseur 60 cm avec un doublage rapporté avec isolation intérieure (réalisée entre 2013 et 2021) donnant sur l'extérieur</p> <p>Mur en pierre de taille et moellons constitué d'un seul matériaux ou inconnu d'épaisseur 40 cm avec un doublage rapporté avec isolation intérieure (réalisée entre 2013 et 2021) donnant sur l'extérieur</p> <p>Mur en pierre de taille et moellons constitué d'un seul matériaux ou inconnu d'épaisseur 50 cm avec un doublage rapporté avec isolation intérieure (réalisée entre 2013 et 2021) donnant sur un cellier</p>	très bonne

Plancher bas	Dalle béton donnant sur un terre-plein	insuffisante

Toiture/plafond	<p>Combles aménagés sous rampants donnant sur l'extérieur (combles aménagés) avec isolation extérieure (réalisée entre 2013 et 2021)</p> <p>Plafond en plaque de plâtre donnant sur un comble fortement ventilé avec isolation extérieure (réalisée entre 2013 et 2021)</p>	très bonne

Portes et fenêtres	<p>Baies sans ouverture possible métal à rupture de ponts thermiques, double vitrage avec lame d'air 16 mm</p> <p>Fenêtres battantes métal à rupture de ponts thermiques, double vitrage avec lame d'air 16 mm</p> <p>Fenêtres fixes métal à rupture de ponts thermiques, double vitrage avec lame d'air 16 mm</p> <p>Portes-fenêtres coulissantes métal à rupture de ponts thermiques, double vitrage avec lame d'air 16 mm</p> <p>Portes-fenêtres battantes métal à rupture de ponts thermiques, double vitrage avec lame d'air 16 mm</p> <p>Fenêtres oscillantes métal à rupture de ponts thermiques, double vitrage avec lame d'air 16 mm</p> <p>Porte(s) bois opaque pleine</p>	insuffisante

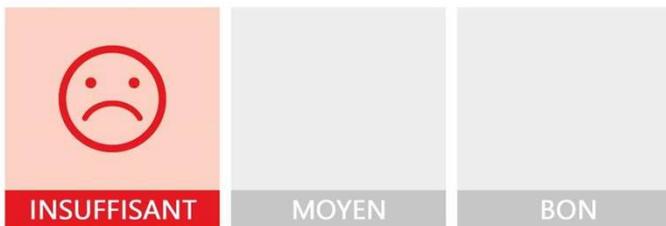
Confort d'été (hors climatisation)*

bonne inertie du logement

logement traversant

toiture isolée

Équipez les fenêtres de votre logement de volets extérieurs ou brise-soleil.
