SYNTHESE DES DIAGNOSTICS REALISES
ETABLI LE MARDI 4 AVRIL 2023

DOSSIER N°: 23-04-1240-PRITCHARD

ADRESSE DES LOCAUX VISITES	
<p>MAISON 318 RTE DE MASCLERCY 24220 BEYNAC ET CAZENAC</p>

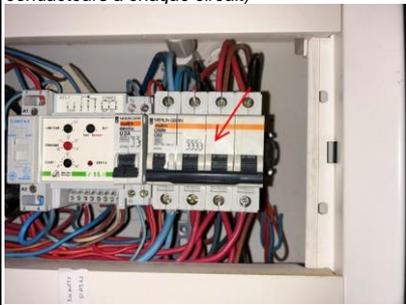
N° Fiche : B4 Dispositif de protection contre les surintensités adapté à la section des conducteurs sur chaque circuit

N° Article (1)	Dom.	Libellé des anomalies	Mesure compensatoire correctement mise en œuvre	
			Article (2)	Libellé (3)
B4.3e	3	<p>Le courant assigné (calibre) de la protection contre les surcharges et courts-circuits d'au moins un CIRCUIT n'est pas adapté à la section des CONDUCTEURS correspondants.</p> <p><i>Le courant assigné maximal admissible d'un disjoncteur divisionnaire pour un conducteur de circuit de section 2.5 mm² est de 20 A (Tableau électrique:Dispositif de protection contre les surintensités adapté à la section des conducteurs à chaque circuit)</i></p>

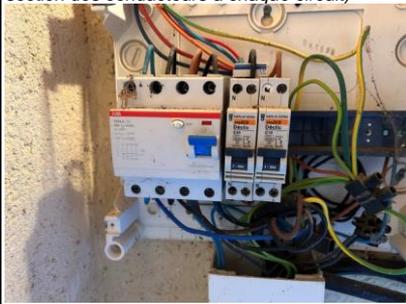
B4.3e	3	<p>Le courant assigné (calibre) de la protection contre les surcharges et courts-circuits d'au moins un CIRCUIT n'est pas adapté à la section des CONDUCTEURS correspondants.</p> <p><i>Le courant assigné maximal admissible d'un disjoncteur divisionnaire pour un conducteur de circuit de section 2.5 mm² est de 20 A (Tableau électrique local technique piscine:Dispositif de protection contre les surintensités adapté à la section des conducteurs à chaque circuit)</i></p>

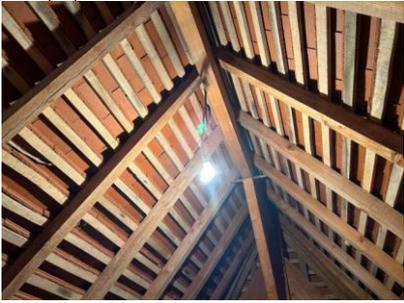
N° Fiche : B8 Matériels électriques vétustes ou inadaptés à l'usage

N° Article (1)	Dom.	Libellé des anomalies	Mesure compensatoire correctement mise en œuvre	
			Article (2)	Libellé (3)
B8.3e	5	<p>Au moins un CONDUCTEUR isolé n'est pas placé sur toute sa longueur dans un conduit, une goulotte, une plinthe ou une huisserie, en matière isolante ou métallique, jusqu'à sa pénétration dans le MATERIEL ELECTRIQUE qu'il alimente. <i>(Combles:Matériel vétuste ou inadapté)</i></p>
