**SYNTHESE DES DIAGNOSTICS REALISES**  
ETABLI LE JEUDI 22 DECEMBRE 2022

**DOSSIER N°: 22\_12\_987\_PASQUET**

ADRESSE DES LOCAUX VISITES	
<p>MAISON 11 RUE DE LA PETITE FEINEIRE 24220 ST CYPRIEN</p>

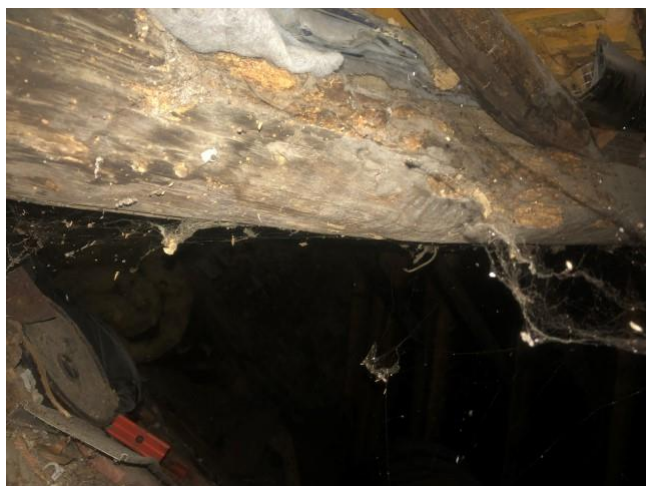
INS002

Niveau	Parties d'immeuble bâties et non bâties visitées (1)	Ouvrages Parties d'ouvrages et éléments à examiner (2)	Résultat du diagnostic d'infestation (3) et constatations
1	Logement / Combles	Poutre maitresse	<b>Indices d'infestation d'autres agents de dégradation biologique du bois (Insectes à Larves Xylophages (ILX))</b>

Maison - Logement / Combles

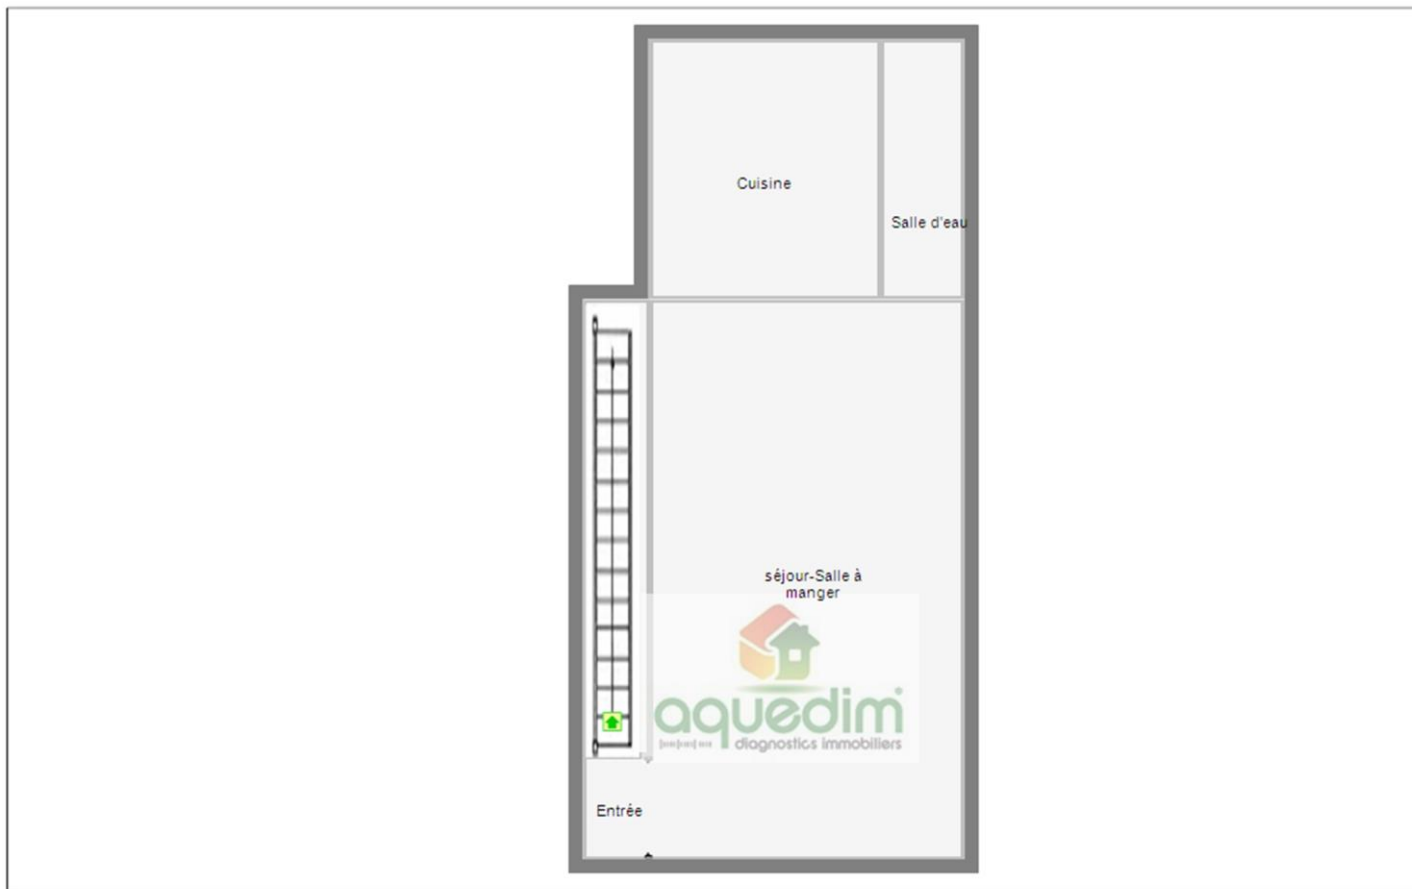
**Indiv. PASQUET MISI**  
**Maison - 11 rue de la petite Feineire 24220 ST CYPRIEN**  
**Logement Niveau 0**

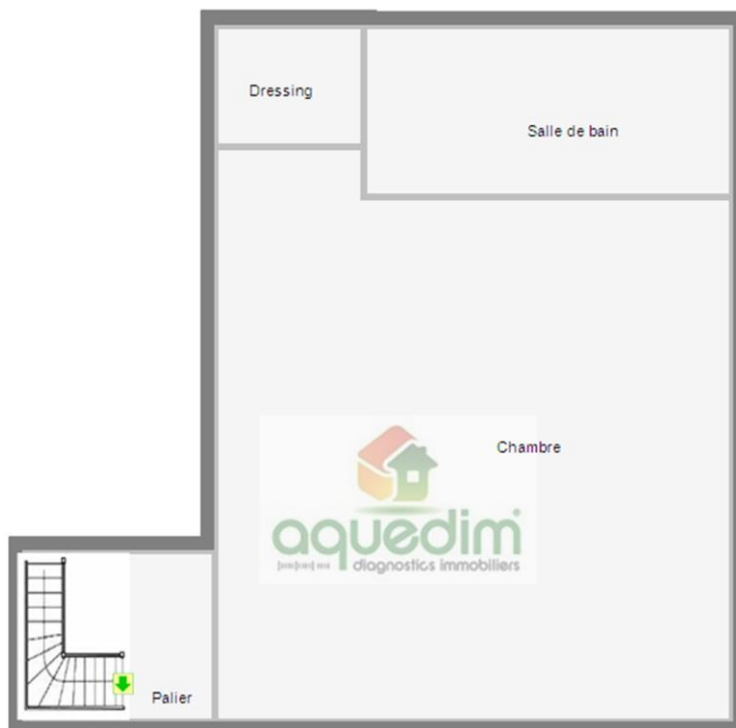
**Indiv. PASQUET MISI**  
**Maison - 11 rue de la petite Feineire 24220 ST CYPRIEN**  
**Logement Niveau 1**

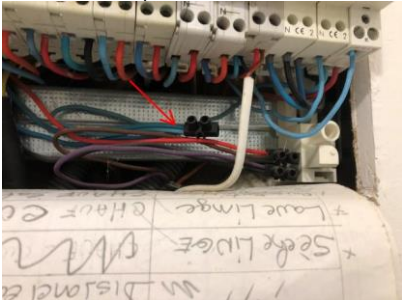
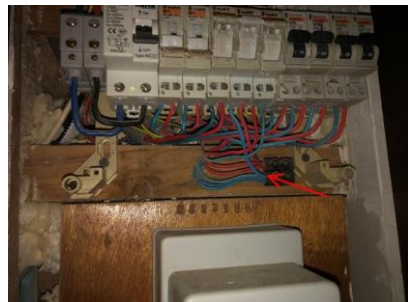
### N° Fiche : B4 Dispositif de protection contre les surintensités adapté à la section des conducteurs sur chaque circuit

N° Article (1)	Dom.	Libellé des anomalies	Mesure compensatoire correctement mise en œuvre	
			Article (2)	Libellé (3)
B4.3c	3	Plusieurs CIRCUITS disposent d'un CONDUCTEUR NEUTRE commun dont les CONDUCTEURS ne sont pas correctement protégés contre les surintensités. (Tableaux électriques:Dispositif de protection contre les surintensités adapté à la section des conducteurs à chaque circuit)

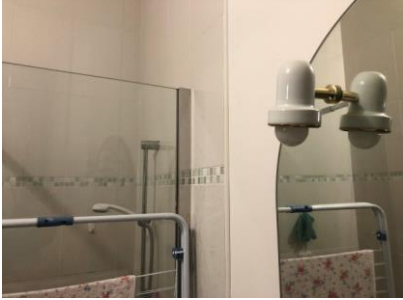
**N° Fiche : B6 Respect des règles liées aux zones dans chaque local contenant une baignoire ou une douche**

N° Article (1)	Dom.	Libellé des anomalies	Mesure compensatoire correctement mise en œuvre	
			Article (2)	Libellé (3)
B6.3.1a	4	<p>Local contenant une baignoire ou une douche : l'installation électrique ne répond pas aux prescriptions particulières appliquées à ce local (adéquation entre l'emplacement où est installé le MATERIEL ELECTRIQUE et les caractéristiques de ce dernier – respect des règles de protection contre les chocs électriques liées aux zones). (Salle de bain: Respect des règles de sécurité dans une pièce d'eau (salle d'eau, salle de bain, ...))</p>
