SYNTHESE DES DIAGNOSTICS REALISES
ETABLI LE MERCREDI 21 DECEMBRE 2022

DOSSIER N°: 22_12_1011_BESSE

ADRESSE DES LOCAUX VISITES	
<p>MAISON 1892 RTE DE ST MARTIN - LD FONGAUFFIE 24510 LIMEUIL</p>

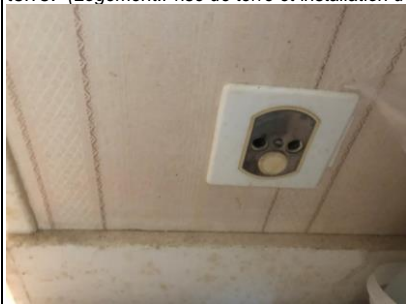
N° Article (1)	Dom.	Libellé des anomalies	Mesure compensatoire correctement mise en œuvre	
			Article (2)	Libellé (3)
B3.3.06a1	2	Au moins un socle de prise de courant ne comporte pas de broche de terre. <i>(Logement:Prise de terre et installation de mise à la terre)</i>

B3.3.06.1	Alors que des socles de prise de courant ou des CIRCUITS de l'installation ne sont pas reliés à la terre, [B.3.3.6 a1), a2) a3)],, la mesure compensatoire suivante est correctement mise en œuvre : • protection du (des) circuit (s) concerné (s) ou de l'ensemble de l'installation électrique par au moins un dispositif différentiel à haute sensibilité ≤ 30 mA.
B3.3.06a3	2	Au moins un CIRCUIT (n'alimentant pas des socles de prises de courant) n'est pas relié à la terre.	B3.3.06.1	Alors que des socles de prise de courant ou des CIRCUITS de l'installation ne sont pas reliés à la terre, [B.3.3.6 a1), a2) a3)],, la mesure compensatoire suivante est correctement mise en œuvre : • protection du (des) circuit (s) concerné (s) ou de l'ensemble de l'installation électrique par au moins un dispositif différentiel à haute sensibilité ≤ 30 mA.

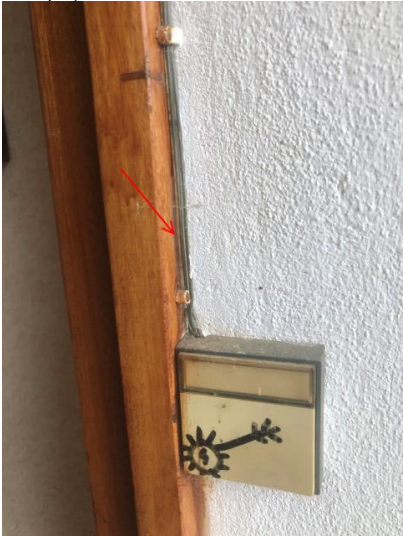
N° Article (1)	Dom.	Libellé des anomalies	Mesure compensatoire correctement mise en œuvre	
			Article (2)	Libellé (3)
B7.3d	5	L'installation électrique comporte au moins une CONNEXION avec une partie active nue sous tension accessible. <i>(Arrière-cuisine:Matériel présentant des risques de contact direct avec des éléments sous tension)</i>

N° Article (1)	Dom.	Libellé des anomalies	Mesure compensatoire correctement mise en œuvre	
			Article (2)	Libellé (3)
B7.3c2	5	<p>Au moins un CONDUCTEUR nu et/ou au moins une partie accessible est alimenté sous une tension > 25 V a.c. ou > 60 V d.c. ou est alimenté par une source autre que TBTS. (Entrée: Matériel vétuste ou inadapté)</p>

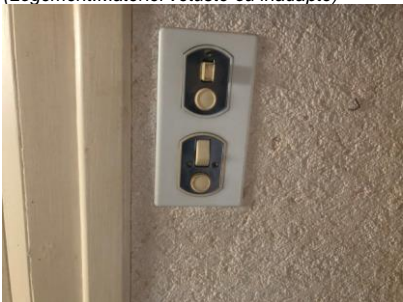
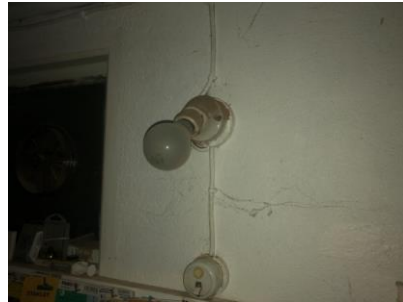
N° Article (1)	Dom.	Libellé des anomalies	Mesure compensatoire correctement mise en œuvre	
			Article (2)	Libellé (3)
B8.3a	6	<p>L'installation comporte au moins un MATERIEL ELECTRIQUE vétuste. (Logement: Matériel vétuste ou inadapté)</p>

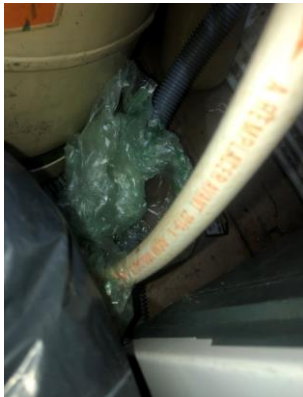
principale		
Pt. de contrôle (3)	A1 (4), A2 (5) ou DGI (6)	Risque
C6.7d1	A2	fuite de gaz à travers une lyre détériorée (par exemple : fissures, craquelures).
Anomalie : La lyre n'est pas autorisée d'emploi.		Photos :

Préconisations : La lyre GPL doit être disposée de manière à être protégée contre les chocs et les intempéries.

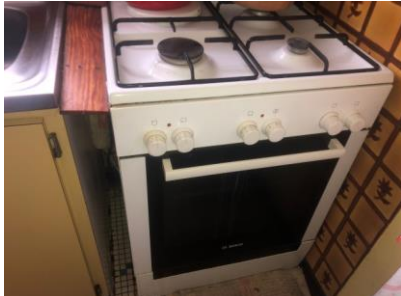
Appareil : Cuisinière- Bosch- Inconnu

Pt. de contrôle (3)	A1 (4), A2 (5) ou DGI (6) 32c (7)	Pièce/ Local	Risque
C14.19.1	A2	Logement/Cuisine	Risque d'intoxication au monoxyde de carbone (CO) causée par une mauvaise combustion.
Anomalie : le local équipé ou prévu pour un appareil d'utilisation n'est pas pourvu d'une amenée d'air.			Photos :

Préconisations : Ajouter l'amenée d'air.

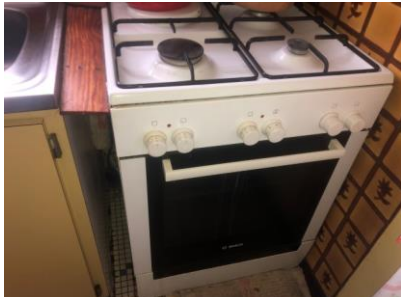
Pt. de contrôle (3)	A1 (4), A2 (5) ou DGI (6) 32c (7)	Pièce/ Local	Risque
C7.8a1	A1	Logement/Cuisine	L'absence de robinet ou son inaccessibilité excluent la possibilité de couper l'arrivée du gaz à l'appareil (par exemple, dans le cas de dé-raccordement accidentel ou de rupture du tube souple, pour son remplacement ou en cas d'incident sur l'appareil). Il existe un risque de fausse manœuvre si un robinet n'est pas obturé par un bouchon alors qu'il ne dessert aucun appareil. Cette fausse manœuvre peut entraîner un dégagement incontrôlé de gaz et donc un risque d'explosion. Le même risque existe si une tuyauterie en aval d'un robinet n'est pas obturée par un bouchon vissé, alors qu'elle n'est raccordée à aucun appareil.
Anomalie : Au moins un robinet de commande d'appareil est absent.			Photos :

Préconisations : Ajouter le robinet de commande.

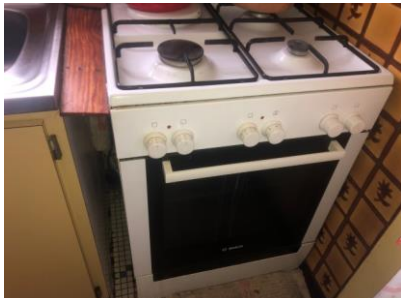
Pt. de contrôle (3)	A1 (4), A2 (5) ou DGI (6) 32c (7)	Pièce/ Local	Risque
C15.20.1	A1	Logement/Cuisine	Risque d'intoxication au monoxyde de carbone (CO) causée par une mauvaise évacuation des produits de combustion.
Anomalie : Le local équipé ou prévu pour un appareil d'utilisation n'est pas pourvu de sortie d'air.			Photos :

Préconisations : Ajouter une sortie d'air dans le local équipé ou prévu pour un appareil d'utilisation.

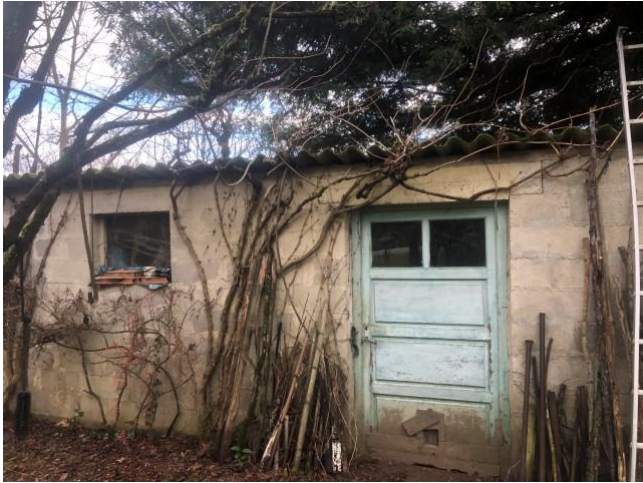
001 : fibre ciment
Abri de jardin/Abri de jardin

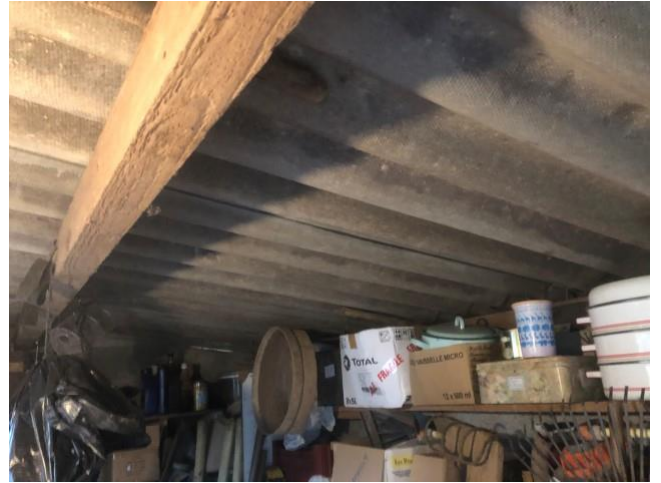
001 : fibre ciment
Abri de jardin/Abri de jardin

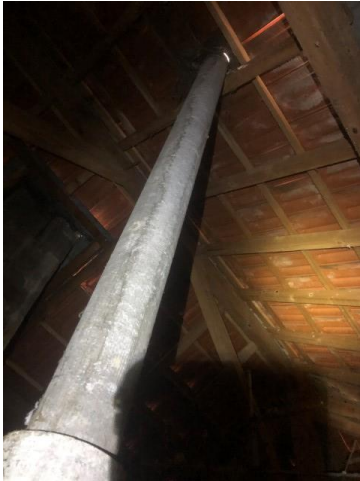
002 : fibre ciment
Logement/Combles
