**SYNTHESE DES DIAGNOSTICS REALISES**  
ETABLI LE MERCREDI 1 SEPTEMBRE 2021

**DOSSIER N°: 21\_08\_61\_MERCIER**

ADRESSE DES LOCAUX VISITES	
<p>MAISON 20 CHEMIN DU COUSTALOU - LAMILLAL 24220 COUX ET BIGAROQUE MOUZENS (COUX ET BIGAROQUE)</p>

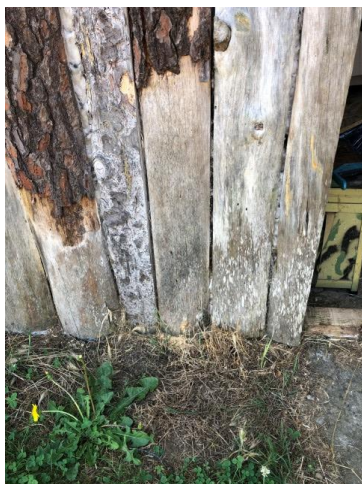
INS002

Maison - Abri de jardin / Abri de jardin

Présence d'indices d'infestations de termites

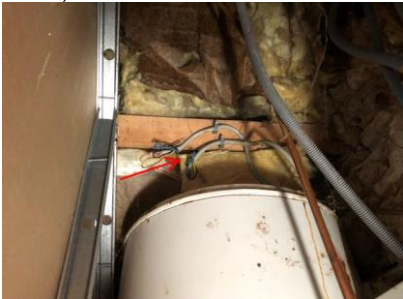
### N° Fiche : B7 Matériels présentant des risques de contact direct avec des éléments sous tension

N° Article (1)	Dom.	Libellé des anomalies	Mesure compensatoire correctement mise en œuvre	
			Article (2)	Libellé (3)
B7.3e	5	L'installation électrique comporte au moins un dispositif de protection avec une partie active nue sous tension accessible. ( <i>Placard chambre 2:Matériel présentant des risques de contact direct avec des éléments sous tension</i> )

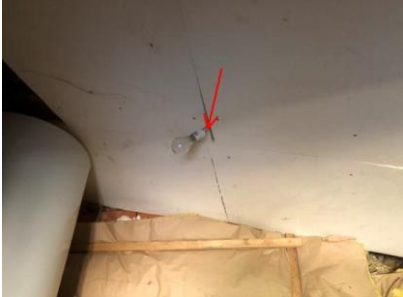
### N° Fiche : B8 Matériels électriques vétustes ou inadaptés à l'usage

N° Article (1)	Dom.	Libellé des anomalies	Mesure compensatoire correctement mise en œuvre	
			Article (2)	Libellé (3)
B8.3e	5	Au moins un CONDUCTEUR isolé n'est pas placé sur toute sa longueur dans un conduit, une goulotte, une plinthe ou une huisserie, en matière isolante ou métallique, jusqu'à sa pénétration dans le MATERIEL ELECTRIQUE qu'il alimente. ( <i>Buanderie:Matériel vétuste ou inadapté</i> )
