## SYNTHESE DES DIAGNOSTICS REALISES

**DOSSIER N°: 22\_09\_826\_MARTY**

ADRESSE DES LOCAUX VISITES	
<p>APPARTEMENT RDC 17 ROUTE DU CHATEAU DE LA ROQUE 24220 SAINT-CYPRIEN</p>

## RAPPORT DE L'ÉTAT DE L'INSTALLATION INTÉRIEURE D'ÉLECTRICITÉ ETABLI A L'OCCASION D'UNE VENTE

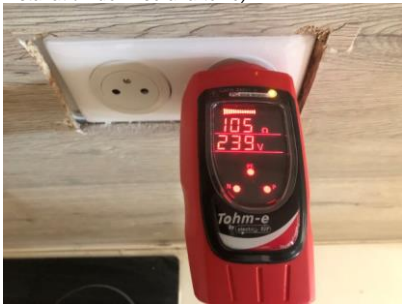
### N° Fiche : B3 Prise de terre et installation de mise à la terre

N° Article (1)	Dom.	Libellé des anomalies	Mesure compensatoire correctement mise en œuvre	
			Article (2)	Libellé (3)
B3.3.01d	2	<p>La valeur de la résistance de la prise de terre n'est pas adaptée au courant différentiel résiduel (sensibilité) du ou des dispositifs différentiels protégeant l'ensemble de l'installation électrique.  <i>Pour un différentiel dont la sensibilité est à 500 mA, la valeur maximale admissible de la résistance de terre est de 100 Ohms (Logement:Prise de terre et installation de mise à la terre)</i></p>

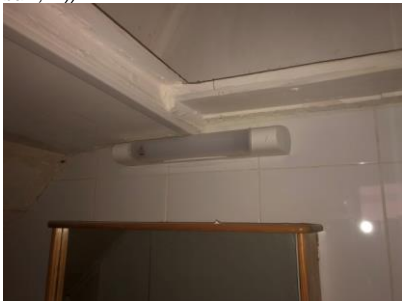
### N° Fiche : B6 Respect des règles liées aux zones dans chaque local contenant une baignoire ou une douche

N° Article (1)	Dom.	Libellé des anomalies	Mesure compensatoire correctement mise en œuvre	
			Article (2)	Libellé (3)
B6.3.1a	4	<p>Local contenant une baignoire ou une douche : l'installation électrique ne répond pas aux prescriptions particulières appliquées à ce local (adéquation entre l'emplacement où est installé le MATERIEL ELECTRIQUE et les caractéristiques de ce dernier – respect des règles de protection contre les chocs électriques liées aux zones). (Salle d'eau:Respect des règles de sécurité dans une pièce d'eau (salle d'eau, salle de bain, ...))</p>

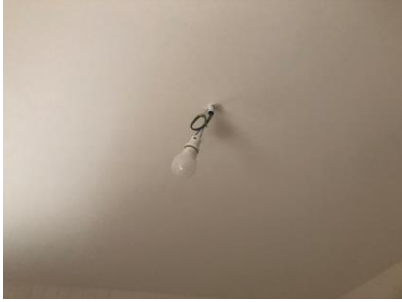
**N° Fiche : B8 Matériels électriques vétustes ou inadaptés à l'usage**

N° Article (1)	Dom.	Libellé des anomalies	Mesure compensatoire correctement mise en œuvre	
			Article (2)	Libellé (3)
B8.3e	5	<p>Au moins un CONDUCTEUR isolé n'est pas placé sur toute sa longueur dans un conduit, une goulotte, une plinthe ou une huisserie, en matière isolante ou métallique, jusqu'à sa pénétration dans le MATERIEL ELECTRIQUE qu'il alimente. (<i>Logement:Matériel vétuste ou inadapté</i>)</p>
