**SYNTHESE DES DIAGNOSTICS REALISES**  
ETABLI LE JEUDI 29 SEPTEMBRE 2022

**DOSSIER N°: 22\_08\_767\_MARTY**

ADRESSE DES LOCAUX VISITES	
<p>APPARTEMENT ETAGE</p> <p>17 ROUTE DU CHATEAU DE LA ROQUE</p> <p>24220 SAINT-CYPRIEN</p>

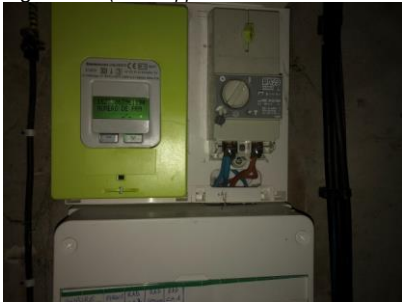
### N° Fiche : B1 Appareil général de commande et de protection

N° Article (1)	Dom.	Libellé des anomalies	Mesure compensatoire correctement mise en œuvre	
			Article (2)	Libellé (3)
B1.3b	1	Le dispositif assurant coupure d'urgence n'est pas situé à l'intérieur du logement ou dans un emplacement accessible directement depuis le logement. <i>(Cave:Appareil Général de Commande et de Protection)</i>

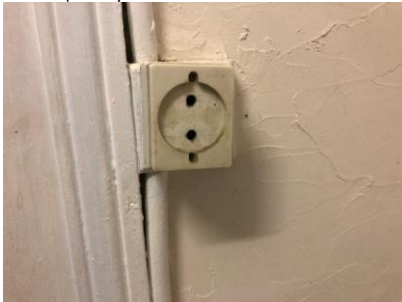
### N° Fiche : B3 Prise de terre et installation de mise à la terre

N° Article (1)	Dom.	Libellé des anomalies	Mesure compensatoire correctement mise en œuvre	
			Article (2)	Libellé (3)
B3.3.06a1	2	Au moins un socle de prise de courant ne comporte pas de broche de terre. <i>(Exemple : chambre 2:Prise de terre et installation de mise à la terre)</i>

B3.3.06.1	Alors que des socles de prise de courant ou des CIRCUITS de l'installation ne sont pas reliés à la terre, [B.3.3.6 a1), a2) a3)],, la mesure compensatoire suivante est correctement mise en oeuvre : • protection du (des) circuit (s) concerné (s) ou de l'ensemble de l'installation électrique par au moins un dispositif différentiel à haute sensibilité ≤ 30 mA.
B3.3.06a3	2	Au moins un CIRCUIT (n'alimentant pas des socles de prises de courant) n'est pas relié à la terre.	B3.3.06.1	Alors que des socles de prise de courant ou des CIRCUITS de l'installation ne sont pas reliés à la terre, [B.3.3.6 a1), a2) a3)],, la mesure compensatoire suivante est correctement mise en oeuvre : • protection du (des) circuit (s) concerné (s) ou de l'ensemble de l'installation électrique par au moins un dispositif différentiel à haute sensibilité ≤ 30 mA.

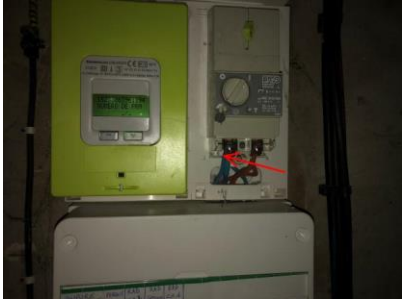
**N° Fiche : B4 Dispositif de protection contre les surintensités adapté à la section des conducteurs sur chaque circuit**

N° Article (1)	Dom.	Libellé des anomalies	Mesure compensatoire correctement mise en œuvre	
			Article (2)	Libellé (3)
B4.3c	3	Plusieurs CIRCUITS disposent d'un CONDUCTEUR NEUTRE commun dont les CONDUCTEURS ne sont pas correctement protégés contre les surintensités. <i>(Cave:Dispositif de protection contre les surintensités adapté à la section des conducteurs à chaque circuit)</i>

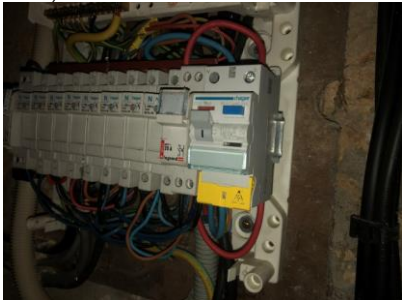
B4.3e	3	Le courant assigné (calibre) de la protection contre les surcharges et courts-circuits d'au moins un CIRCUIT n'est pas adapté à la section des CONDUCTEURS correspondants.		
B4.3e	3	Le courant assigné (calibre) de la protection contre les surcharges et courts-circuits d'au moins un CIRCUIT n'est pas adapté à la section des CONDUCTEURS correspondants. <i>Le courant assigné maximal admissible d'un disjoncteur divisionnaire pour un conducteur de circuit de section 1.5 mm<sup>2</sup> est de 16 A (Cave:Dispositif de protection contre les surintensités adapté à la section des conducteurs à chaque circuit)</i>

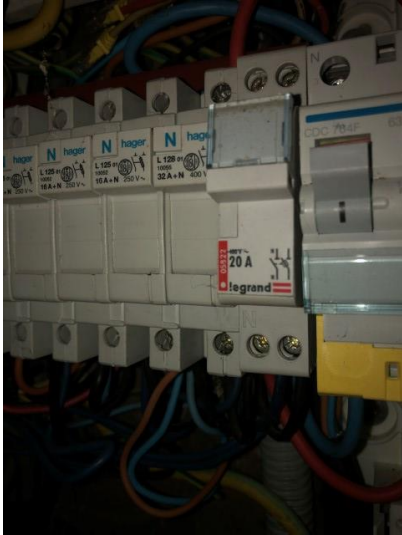
B4.3e	3	Le courant assigné (calibre) de la protection contre les surcharges et courts-circuits d'au moins un CIRCUIT n'est pas adapté à la section des CONDUCTEURS correspondants. <i>Le courant assigné maximal admissible d'un disjoncteur divisionnaire pour un conducteur de circuit de section 2.5 mm<sup>2</sup> est de 20 A (Cave:Dispositif de protection contre les surintensités adapté à la section des conducteurs à chaque circuit)</i>

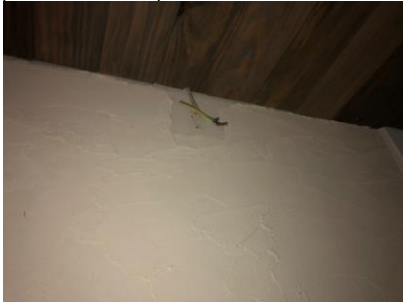
**N° Fiche : B7 Matériels présentant des risques de contact direct avec des éléments sous tension**

N° Article (1)	Dom.	Libellé des anomalies	Mesure compensatoire correctement mise en œuvre	
			Article (2)	Libellé (3)
B7.3e	5	L'installation électrique comporte au moins un dispositif de protection avec une partie active nue sous tension accessible. <i>(Couloir:Matériel présentant des risques de contact direct avec des éléments sous tension)</i>

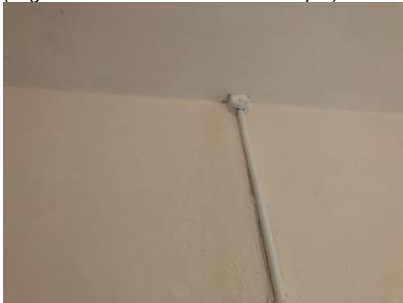
**N° Fiche : B8 Matériels électriques vétustes ou inadaptés à l'usage**

N° Article (1)	Dom.	Libellé des anomalies	Mesure compensatoire correctement mise en œuvre	
			Article (2)	Libellé (3)
B8.3a	6	L'installation comporte au moins un MATERIEL ELECTRIQUE vétuste. <i>(Logement:Matériel vétuste ou inadapté)</i>

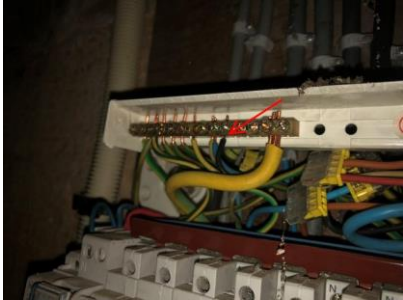
B8.3b	6	L'installation comporte au moins un MATERIEL ELECTRIQUE inadapté à l'usage. <i>Les conducteurs ne sont pas correctement identifiés (Cave:Matériel vétuste ou inadapté)</i>
