DOSSIER DE DIAGNOSTICS TECHNIQUES

Référence : CHADWICK 8144 19.09.22

Bien :	Maison individuelle
Adresse :	539 chemin De Castang 24220 COUX-ET-BIGAROQUE
Numéro de lot :	NC
Référence Cadastre :	NC

NOTE DE SYNTHÈSE DES CONCLUSIONS

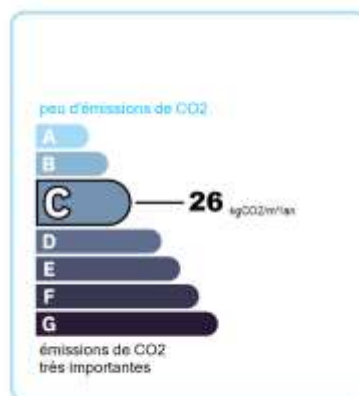
Performance énergétique

Le niveau de consommation énergétique dépend de l'isolation du logement et de la performance des équipements. Pour l'améliorer, voir pages 5 à 6

Ce logement émet 4655 kg de CO₂ par an, soit l'équivalent de 24121 km parcourus en voiture. Le niveau d'émissions dépend principalement des types d'énergies utilisées (bois, électricité, gaz, fioul, etc.)
