SYNTHESE DES DIAGNOSTICS REALISES
ETABLI LE MARDI 14 MARS 2023

DOSSIER N°: 23-02-1101-ESCLAVARD

ADRESSE DES LOCAUX VISITES	
<p>MAISON 40 RTE DE CAMPAGNE 24260 LE BUGUE</p>

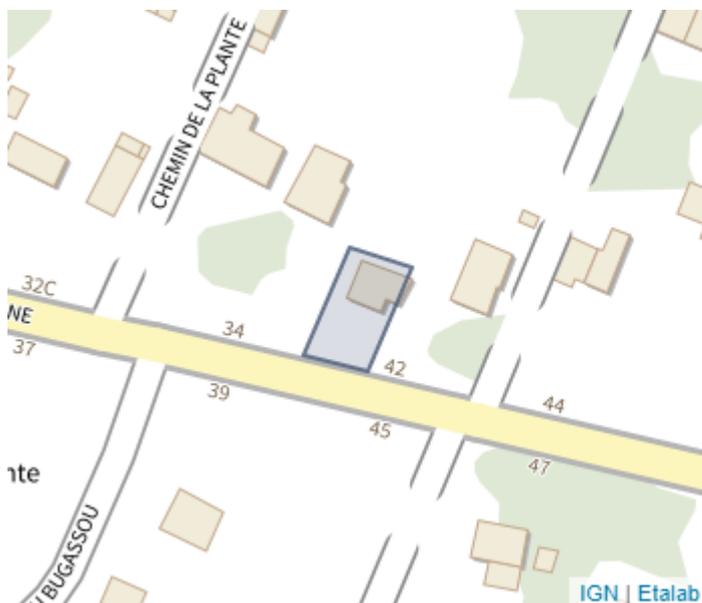
ARGILE : 2/3

Exposition moyenne : La probabilité de survenue d'un sinistre est moyenne, l'intensité attendue étant modérée. Les constructions, notamment les maisons individuelles, doivent être réalisées en suivant des prescriptions constructives ad hoc. Pour plus de détails :

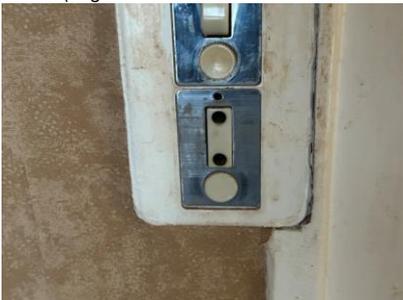
N° Article (1)	Dom.	Libellé des anomalies	Mesure compensatoire correctement mise en œuvre	
			Article (2)	Libellé (3)
B3.3.06a1	2	Au moins un socle de prise de courant ne comporte pas de broche de terre. (Logement:Prise de terre et installation de mise à la terre)

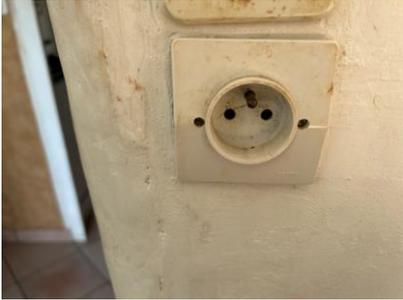
B3.3.06a2	2	Au moins un socle de prise de courant comporte une broche de terre non reliée à la terre. (Logement:Prise de terre et installation de mise à la terre)

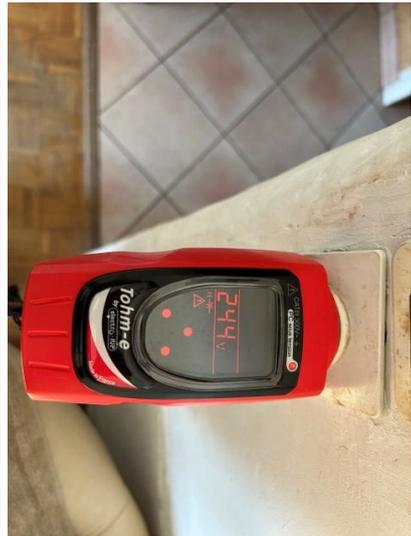
B3.3.06a3	2	Au moins un CIRCUIT (n'alimentant pas des socles de prises de courant) n'est pas relié à la terre.

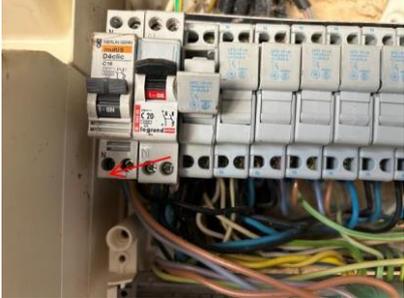
N° Article (1)	Dom.	Libellé des anomalies	Mesure compensatoire correctement mise en œuvre	
			Article (2)	Libellé (3)
B4.3a1	3	Un ou plusieurs circuits ne sont pas protégés, à leur origine, contre les surcharges et les courts-circuits.		
B4.3c	3	Plusieurs CIRCUITS disposent d'un CONDUCTEUR NEUTRE commun dont les CONDUCTEURS ne sont pas correctement protégés contre les surintensités. <i>(Garage:Dispositif de protection contre les surintensités adapté à la section des conducteurs à chaque circuit)</i>

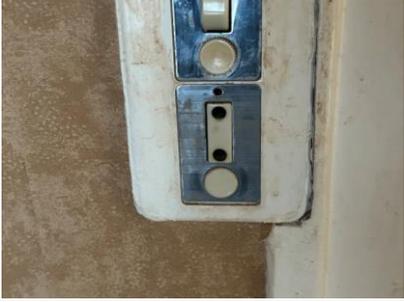
N° Article (1)	Dom.	Libellé des anomalies	Mesure compensatoire correctement mise en œuvre	
			Article (2)	Libellé (3)
B8.3a	6	<p>L'installation comporte au moins un MATERIEL ELECTRIQUE vétuste. <i>(Logement:Matériel vétuste ou inadapté)</i></p>

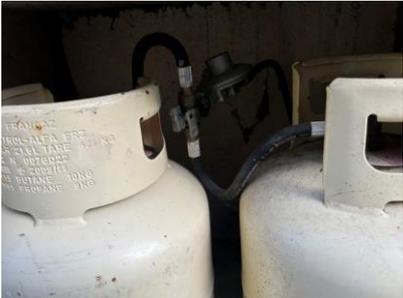
principale		
Pt. de contrôle (3)	A1 (4), A2 (5) ou DGI (6)	Risque
C6.7d4	A1	fuite de gaz à travers une lyre détériorée (par exemple : fissures, craquelures).
<p>Anomalie : La lyre GPL en caoutchouc armé : sa date limite d'utilisation n'est pas lisible ou est dépassée.</p> <p>Préconisations : Remplacer la lyre par une lyre conforme "NF GAZ".</p>		<p>Photos :</p>

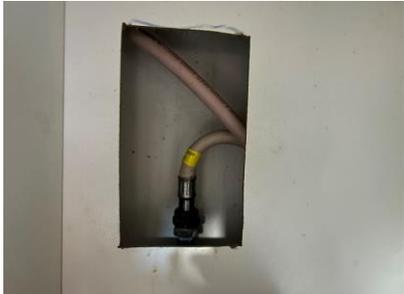
Appareil : Table de cuisson - Faure - Signature			
Pt. de contrôle (3)	A1 (4), A2 (5) ou DGI (6) 32c (7)	Pièce/ Local	Risque
C10.14	A1	Logement/Cuisine	Fuite de gaz à travers un tuyau flexible en mauvais état (par exemple : fissures, craquelures).
<p>Anomalie : La date limite d'utilisation du tuyau d'alimentation n'est pas lisible ou est dépassée.</p> <p>Préconisations : Remplacer le tuyau flexible de raccordement en gaz dont la date d'utilisation est dépassée.</p>			<p>Photos :</p>

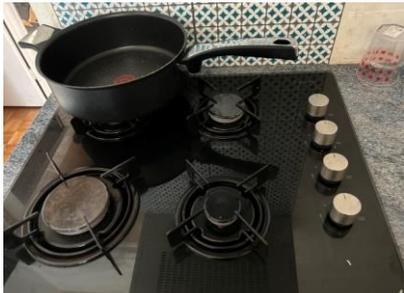
Appareil : Table de cuisson - Faure - Signature			
Pt. de contrôle (3)	A1 (4), A2 (5) ou DGI (6) 32c (7)	Pièce/ Local	Risque
C14.19.1	A2	Logement/Cuisine	Risque d'intoxication au monoxyde de carbone (CO) causée par une mauvaise combustion.
<p>Anomalie : le local équipé ou prévu pour un appareil d'utilisation n'est pas pourvu d'une amenée d'air.</p> <p>Préconisations : Ajouter l'amenée d'air.</p>			<p>Photos :</p>

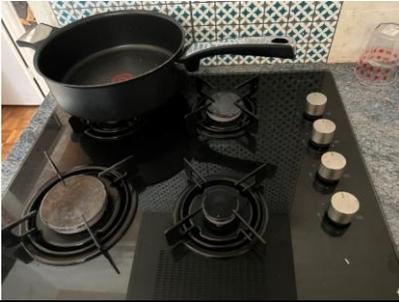
Pt. de contrôle (3)	A1 (4), A2 (5) ou DGI (6) 32c (7)	Pièce/ Local	Risque
C15.20.1	A1	Logement/Cuisine	Risque d'intoxication au monoxyde de carbone (CO) causée par une mauvaise évacuation des produits de combustion.
Anomalie : Le local équipé ou prévu pour un appareil d'utilisation n'est pas pourvu de sortie d'air.			Photos :

Préconisations : Ajouter une sortie d'air dans le local équipé ou prévu pour un appareil d'utilisation.

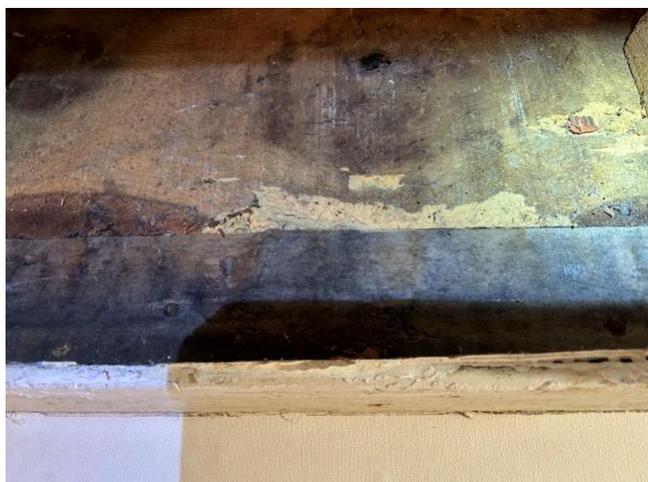
INS063

Niveau	Parties d'immeuble bâties et non bâties visitées (1)	Ouvrages Parties d'ouvrages et éléments à examiner (2)	Résultat du diagnostic d'infestation (3) et constatations
1	Logement / Combles	Poutre maitresse	Indices d'infestation d'autres agents de dégradation biologique du bois (Insectes à Larves Xylophages (ILX))

Maison - Logement / Combles

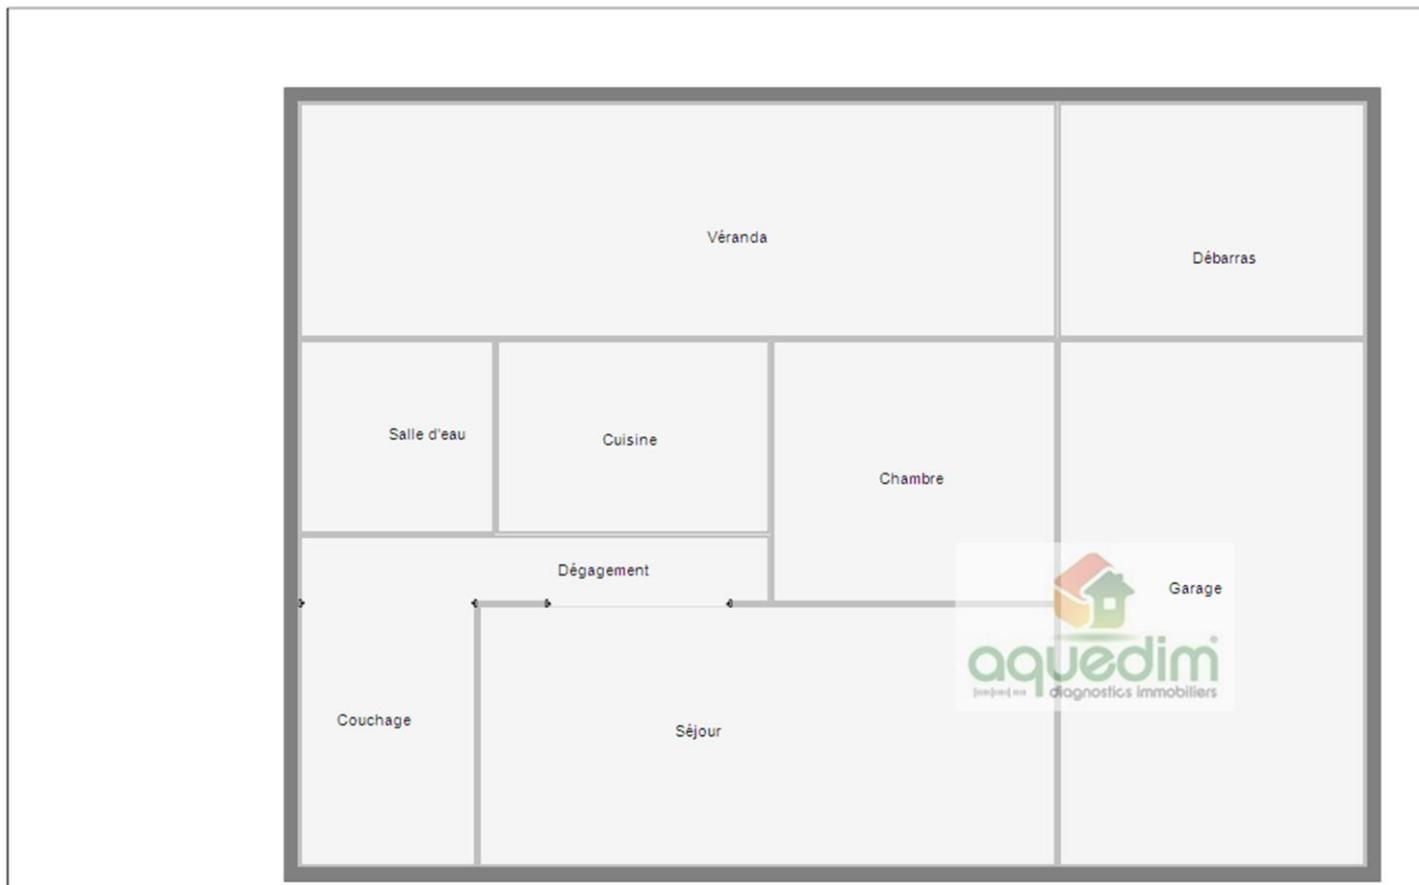
M. ESCLAVARD Joël
Maison - 40 Rte de Campagne 24260 LE BUGUE
Logement Niveau 0

Présence d'indices d'infestations de termites

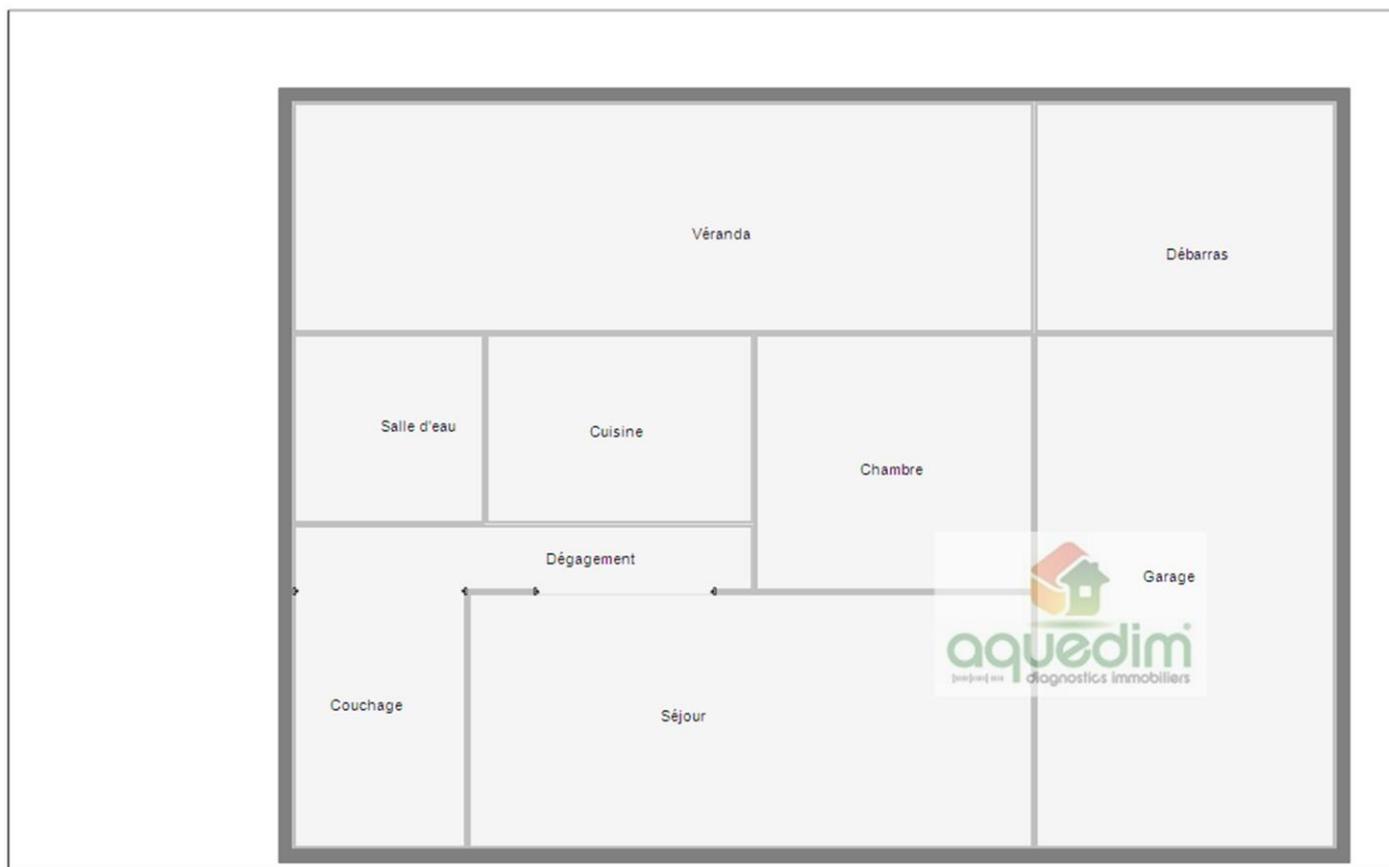
M. ESCLAVARD Joël
Maison - 40 Rte de Campagne 24260 LE BUGUE
Logement Niveau 0

Produit ou matériau susceptible de contenir de l'amiante
