SYNTHESE DES DIAGNOSTICS REALISES
ETABLI LE JEUDI 16 MARS 2023

DOSSIER N°: 23-03-1192-BARROT

ADRESSE DES LOCAUX VISITES	
<p>MAISON 16 RUE DES RAMPARTS 24220 ST CYPRIEN</p>

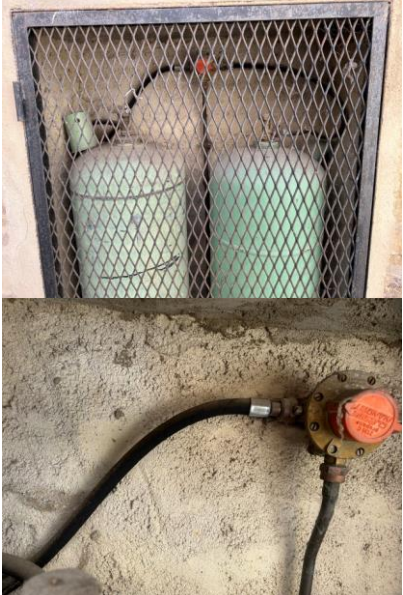
principale		
Pt. de contrôle (3)	A1 (4), A2 (5) ou DGI (6)	Risque
C6.7d4	A1	fuite de gaz à travers une lyre détériorée (par exemple : fissures, craquelures).
<p>Anomalie : La lyre GPL en caoutchouc armé : sa date limite d'utilisation n'est pas lisible ou est dépassée.</p> <p>Préconisations : Remplacer la lyre par une lyre conforme "NF GAZ".</p>		<p>Photos :</p>

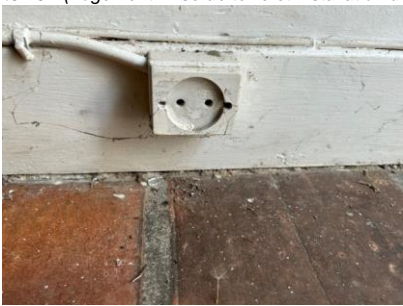
N° Fiche : B3 Prise de terre et installation de mise à la terre

N° Article (1)	Dom.	Libellé des anomalies	Mesure compensatoire correctement mise en œuvre	
			Article (2)	Libellé (3)
B3.3.06a1	2	Au moins un socle de prise de courant ne comporte pas de broche de terre. (Logement:Prise de terre et installation de mise à la terre)

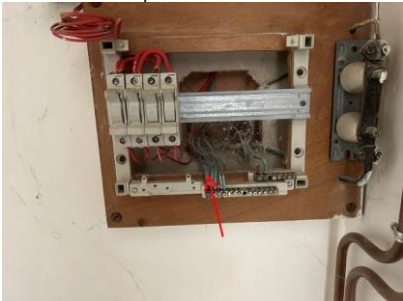
N° Fiche : B4 Dispositif de protection contre les surintensités adapté à la section des conducteurs sur chaque circuit

N° Article (1)	Dom.	Libellé des anomalies	Mesure compensatoire correctement mise en œuvre	
			Article (2)	Libellé (3)
B4.3a1	3	Un ou plusieurs circuits ne sont pas protégés, à leur origine, contre les surcharges et les courts-circuits.		
B4.3c	3	Plusieurs CIRCUITS disposent d'un CONDUCTEUR NEUTRE commun dont les CONDUCTEURS ne sont pas correctement protégés contre les surintensités. (Tableau électrique:Dispositif de protection contre les surintensités adapté à la section des conducteurs à chaque circuit)

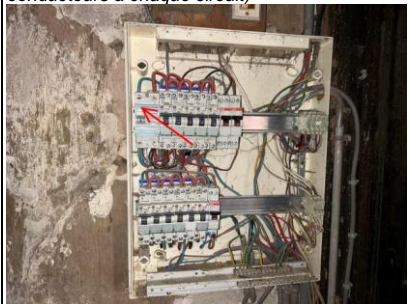
N° Article (1)	Dom.	Libellé des anomalies	Mesure compensatoire correctement mise en œuvre	
			Article (2)	Libellé (3)
B4.3e	3	<p>Le courant assigné (calibre) de la protection contre les surcharges et courts-circuits d'au moins un CIRCUIT n'est pas adapté à la section des CONDUCTEURS correspondants.</p> <p><i>Le courant assigné maximal admissible d'un disjoncteur divisionnaire pour un conducteur de circuit de section 2.5 mm² est de 20 A (Dégagement logement de G:Dispositif de protection contre les surintensités adapté à la section des conducteurs à chaque circuit)</i></p>

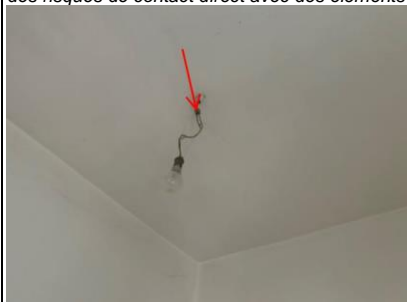
N° Fiche : B7 Matériels présentant des risques de contact direct avec des éléments sous tension

N° Article (1)	Dom.	Libellé des anomalies	Mesure compensatoire correctement mise en œuvre	
			Article (2)	Libellé (3)
B7.3d	5	<p>L'installation électrique comporte au moins une CONNEXION avec une partie active nue sous tension accessible. <i>(Logement:Matériel présentant des risques de contact direct avec des éléments sous tension)</i></p>

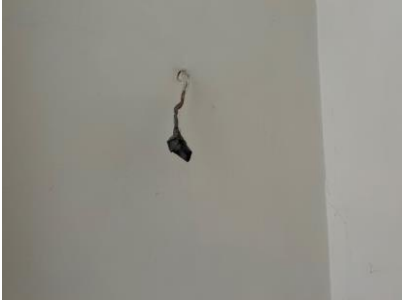
N° Fiche : B8 Matériels électriques vétustes ou inadaptés à l'usage

N° Article (1)	Dom.	Libellé des anomalies	Mesure compensatoire correctement mise en œuvre	
			Article (2)	Libellé (3)
B8.3b	6	L'installation comporte au moins un MATERIEL ELECTRIQUE inadapté à l'usage. (Logement:Matériel vétuste ou inadapté)

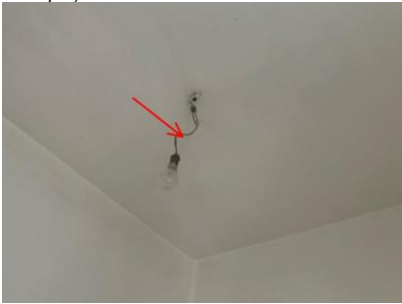
B8.3e	5	Au moins un CONDUCTEUR isolé n'est pas placé sur toute sa longueur dans un conduit, une goulotte, une plinthe ou une huisserie, en matière isolante ou métallique, jusqu'à sa pénétration dans le MATERIEL ELECTRIQUE qu'il alimente. (Logement:Matériel vétuste ou inadapté)

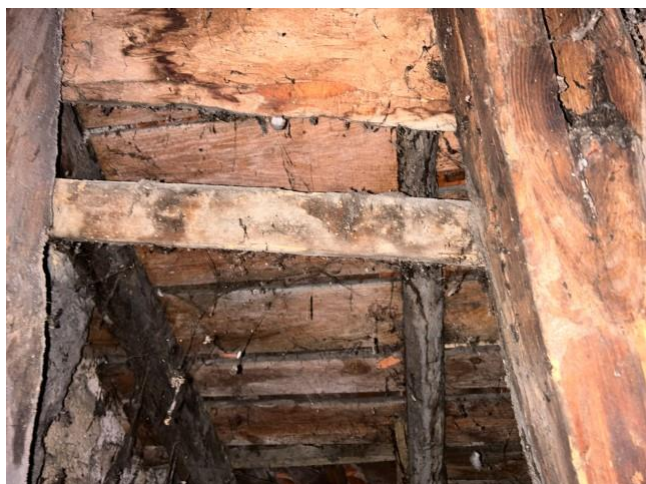
INS001

Niveau	Parties d'immeuble bâties et non bâties visitées (1)	Ouvrages Parties d'ouvrages et éléments à examiner (2)	Résultat du diagnostic d'infestation (3) et constatations
1	Logement de gauche / Grenier	Poutre maitresse	Indices d'infestation d'autres agents de dégradation biologique du bois (Insectes à Larves Xylophages (ILX))

Maison - Logement de gauche / Grenier
