SYNTHESE DES DIAGNOSTICS REALISES
ETABLI LE MERCREDI 22 MARS 2023

DOSSIER N°: 23-03-1197-ROUGEAYRES

ADRESSE DES LOCAUX VISITES	
<p>MAISON 508 RTE DU BUGUE 24200 SARLAT LA CANEDA</p>

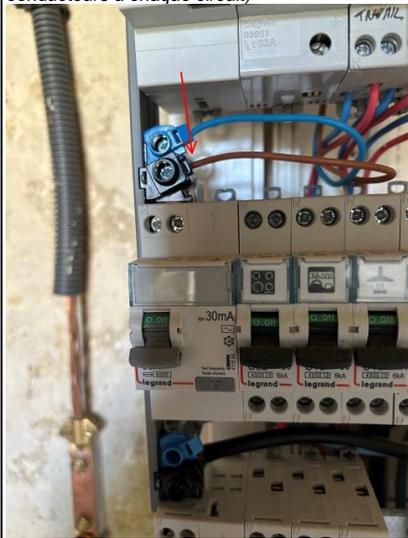
N° Fiche : B4 Dispositif de protection contre les surintensités adapté à la section des conducteurs sur chaque circuit

N° Article (1)	Dom.	Libellé des anomalies	Mesure compensatoire correctement mise en œuvre	
			Article (2)	Libellé (3)
B4.3e	3	<p>Le courant assigné (calibre) de la protection contre les surcharges et courts-circuits d'au moins un CIRCUIT n'est pas adapté à la section des CONDUCTEURS correspondants.</p> <p><i>Le courant assigné maximal admissible d'un disjoncteur divisionnaire pour un conducteur de circuit de section 1.5 mm² est de 16 A (Tableau électrique Maison d'amis:Dispositif de protection contre les surintensités adapté à la section des conducteurs à chaque circuit)</i></p>

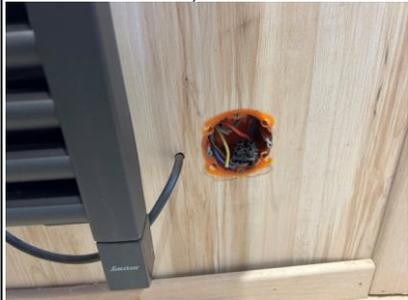
N° Fiche : B7 Matériels présentant des risques de contact direct avec des éléments sous tension

N° Article (1)	Dom.	Libellé des anomalies	Mesure compensatoire correctement mise en œuvre	
			Article (2)	Libellé (3)
B7.3a	5	<p>L'ENVELOPPE d'au moins un matériel est manquante ou détériorée.</p> <p><i>(Salle d'eau 2:Matériel présentant des risques de contact direct avec des éléments sous tension)</i></p>

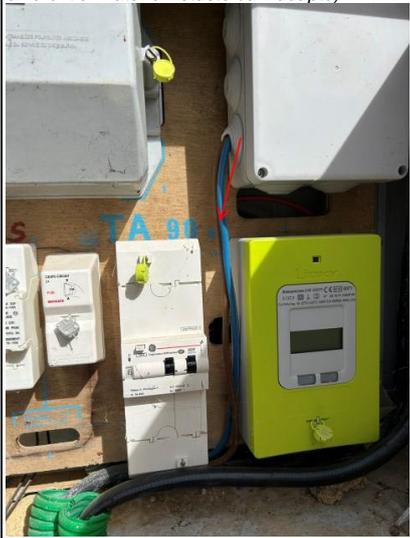
N° Fiche : B8 Matériels électriques vétustes ou inadaptés à l'usage

N° Article (1)	Dom.	Libellé des anomalies	Mesure compensatoire correctement mise en œuvre	
			Article (2)	Libellé (3)
B8.3e	5	<p>Au moins un CONDUCTEUR isolé n'est pas placé sur toute sa longueur dans un conduit, une goulotte, une plinthe ou une huisserie, en matière isolante ou métallique, jusqu'à sa pénétration dans le MATERIEL ELECTRIQUE qu'il alimente. (<i>Coffret électrique Disjoncteur différentiel: Matériel vétuste ou inadapté</i>)</p>

<p>Détail de la photo : On voit un coffret électrique avec un disjoncteur différentiel vert. Des câbles sont connectés à l'arrière, mais certains ne sont pas correctement protégés par des conduits ou des goulottes, ce qui constitue une anomalie de sécurité.</p>

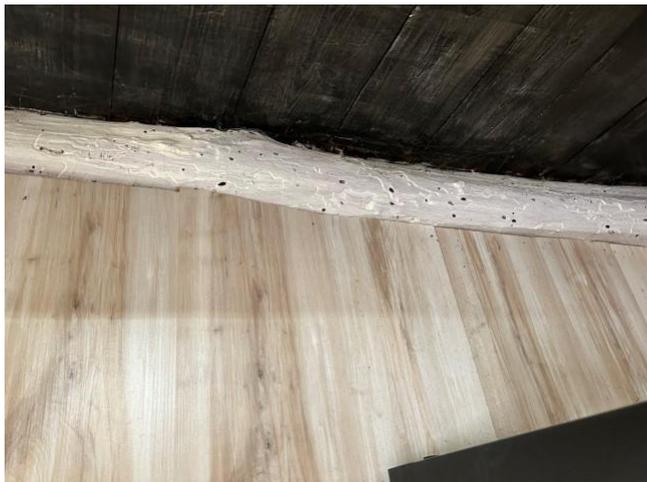
INS002

Maison - Maison principale / Salle d'eau 2

Poutre maitresse

Insectes à Larves Xylophages (ILX) (présence d'indice)

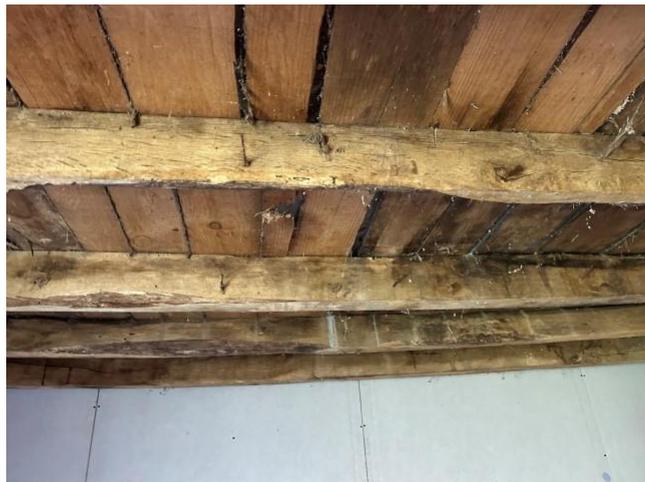
INS003

Maison - Maison d'amis / Pièce à terminer

Poutre maitresse et plancher supérieur

Insectes à Larves Xylophages (ILX) (présence d'indice)

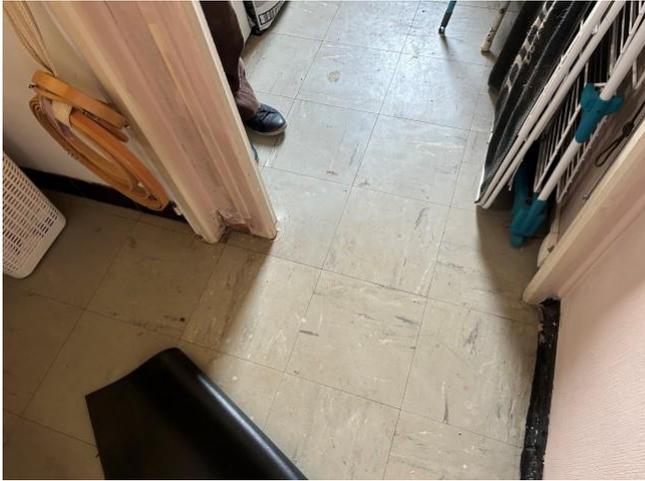
001 : Dalles de sol
Maison principale/Buanderie - cellier
Maison principale/Buanderie - cellier (niv:0) -
PRE:MP001

Grille des critères d'évaluation de l'état de conservation du matériau de la liste B	
No de dossier	23-03-1197-ROUGEAYRES
Date de l'évaluation	16/03/2023
Bâtiment	Maison
Local ou zone homogène	Maison principale/Buanderie - cellier (Niveau 0)
Destination déclarée du local	Buanderie - cellier
N° de repérage	Matériau
001	Dalles de sol

Type de recommandation	Conclusion en application des dispositions de l'article R. 1334-27
EP	Faire réaliser une évaluation périodique de l'état de conservation du Matériau ou produit
