DOSSIER DE DIAGNOSTICS TECHNIQUES

Référence : 2023-282-DERKSEN

Type de Bien : **Maison individuelle**
Adresse : **514 rue de la Reynerie**
24260 LE BUGUE
Numéro de lot :
Référence Cadastre : **AM - 168**

NOTE DE SYNTHÈSE DES CONCLUSIONS

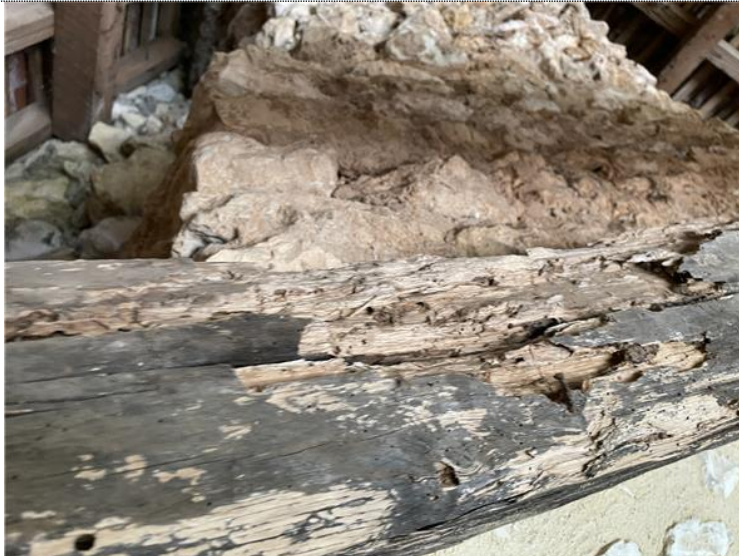
Four(Dép) : Plafond (Charpente bois / Tuiles)

Résultat du diagnostic : Indice d'infestation de Termites souterrains : Altérations dans le bois (Charpente/Solivage)

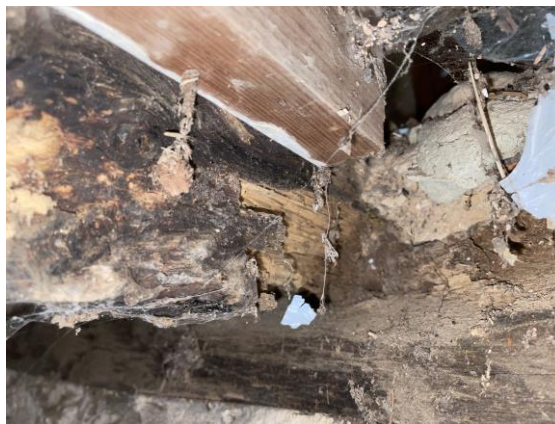
Porcherie(Dép) : Plafond (Charpente bois + Tuiles)

Résultat du diagnostic : Indice d'infestation de Termites souterrains : Altérations dans le bois (Solivage, plafond, linteaux)

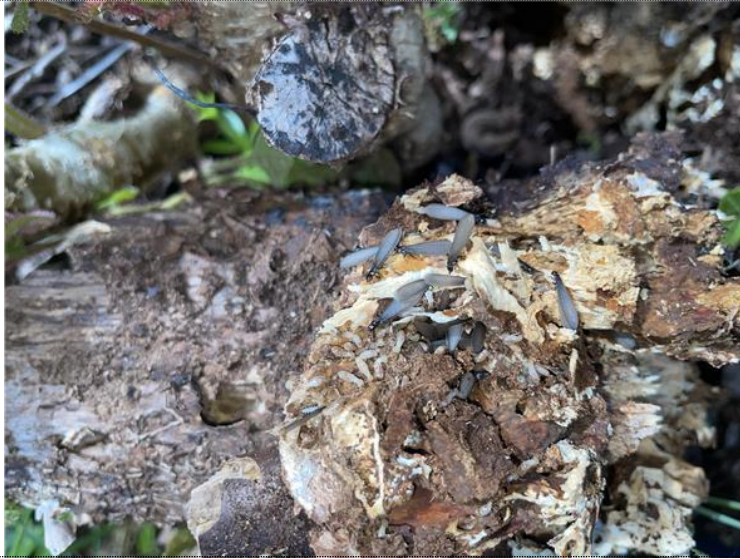
Abords immédiats(Dép) : Plancher (Arbres, arbustes, végétaux, souches)

Résultat du diagnostic : Indice d'infestation de Termites souterrains : Termites vivants (sur souches et bois gisants)

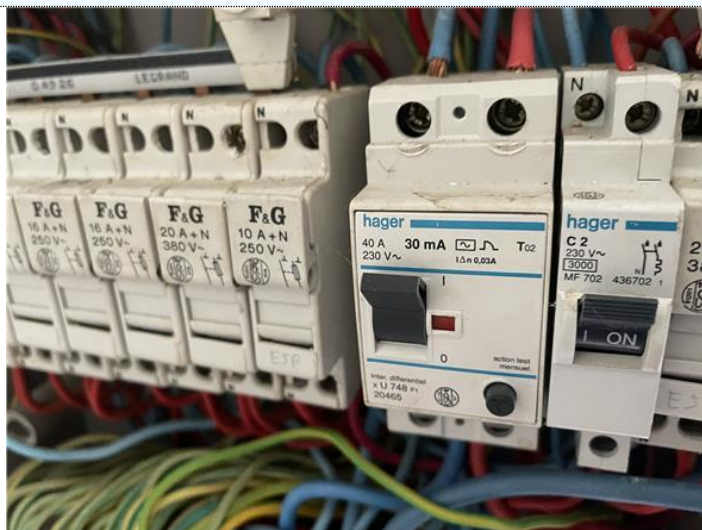
Point de contrôle N° B.2.3.1 h)

Description : Au moins un dispositif de protection différentielle ne fonctionne pas pour son seuil de déclenchement.

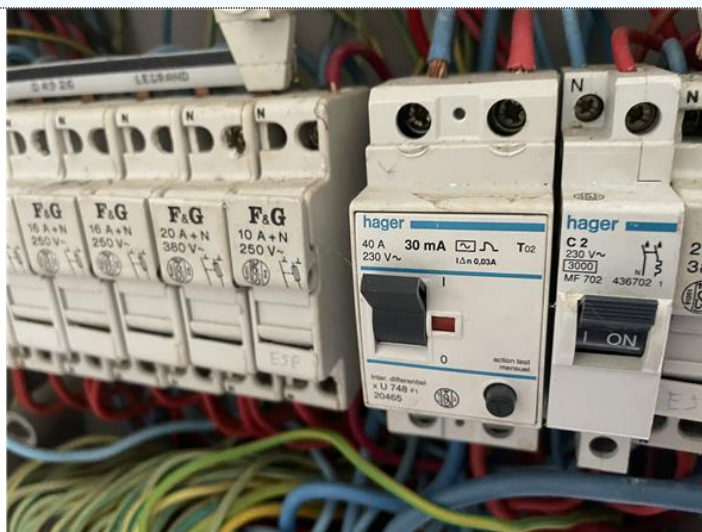
Point de contrôle N° B.2.3.1 i)

Description : La manoeuvre du bouton test du (des) dispositif(s) de protection différentielle n'entraîne pas (son) leur déclenchement.

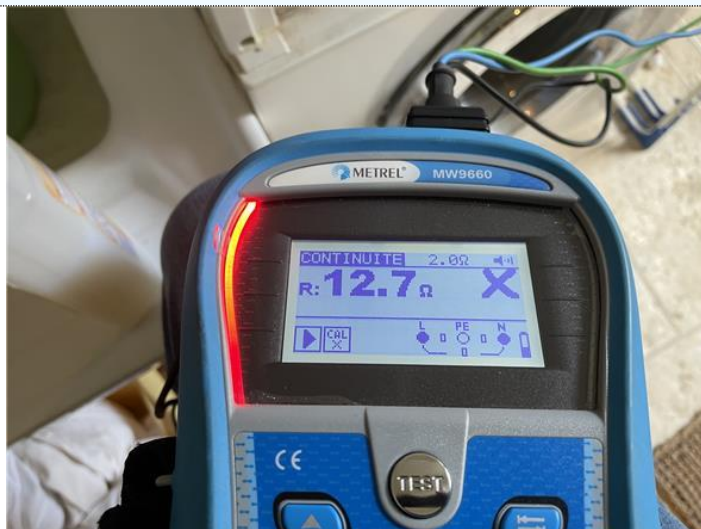
Point de contrôle N° B.3.3.4 a)

<u>Description :</u>	La CONNEXION à la LIAISON EQUIPOTENTIELLE principale d'au moins une CANALISATION métallique de gaz, d'eau, de chauffage central de conditionnement d'air, ou d'un élément CONDUCTEUR de la structure porteuse du bâtiment n'est pas assurée (résistance de continuité > 2 ohms).
<u>Observation(s)</u>	
<u>Localisation :</u>

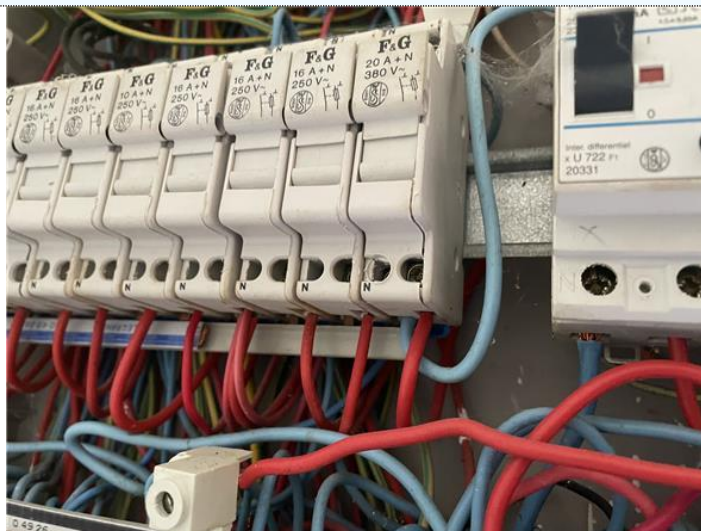
Point de contrôle N° B.4.3 e)

Description : Le courant assigné (calibre) de la protection contre les surcharges et courts-circuits d'au moins un CIRCUIT n'est pas adapté à la section des CONDUCTEURS correspondants.

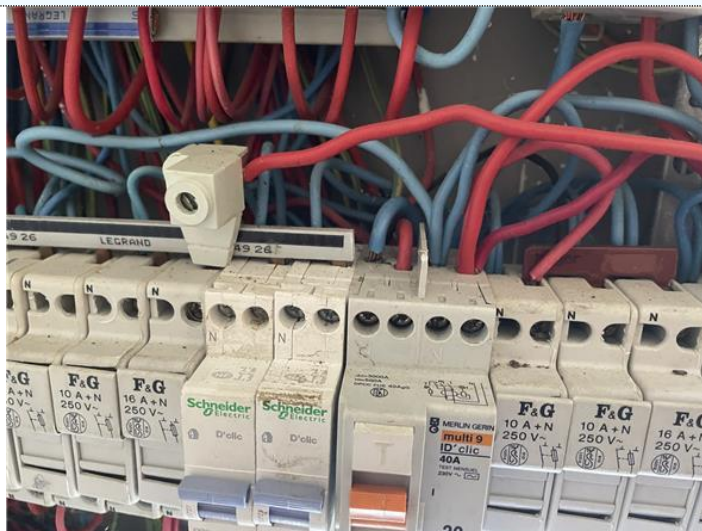
Point de contrôle N° B.4.3 f3)

Description : A l'intérieur du tableau, la section d'au moins un conducteur alimentant les dispositifs de protection n'est pas adaptée au courant de réglage du disjoncteur de branchement.

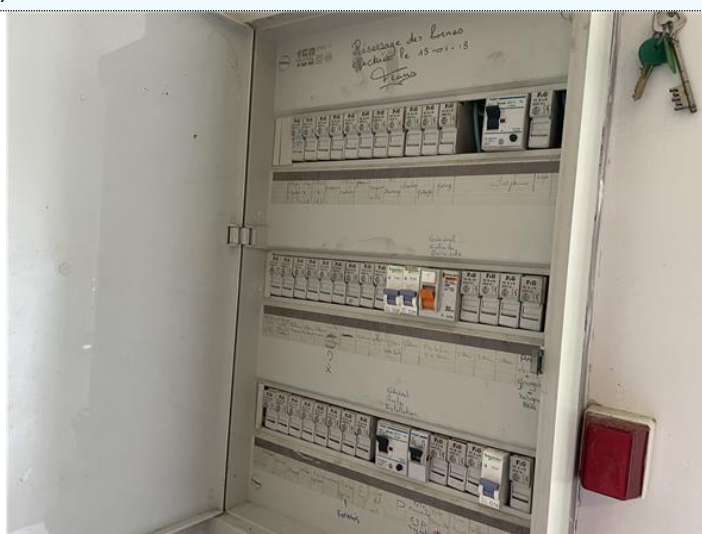
Point de contrôle N° B.7.3 a)

Description : L'ENVELOPPE d'au moins un matériel est manquante ou détériorée.

Observation(s) Manque caches de protection sur tableau de répartition

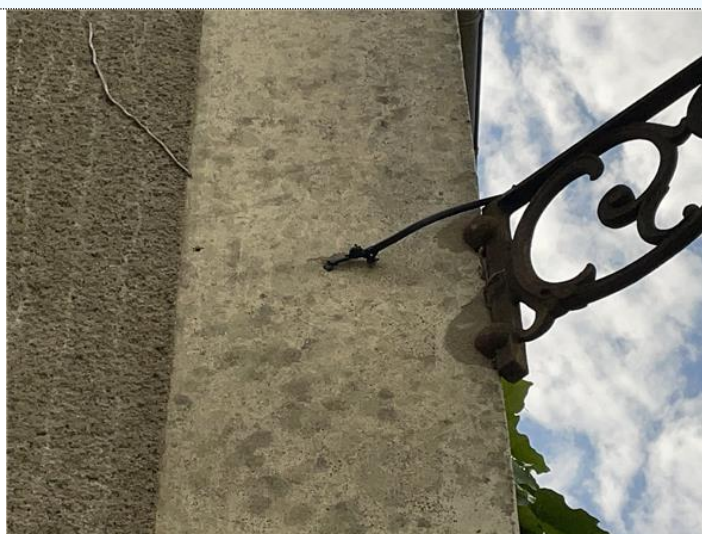
Point de contrôle N° B.7.3 d)

<u>Description :</u>	L'installation électrique comporte au moins une CONNEXION avec une partie active nue sous tension accessible.
<u>Observation(s)</u>	Dominos de raccordement non protégés
<u>Localisation :</u>

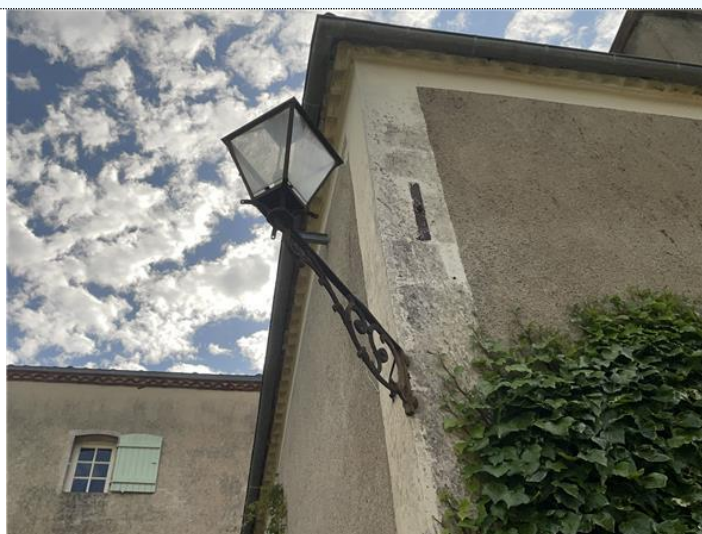
Point de contrôle N° B.8.3 b)

<u>Description :</u>	L'installation comporte au moins un MATERIEL ELECTRIQUE inadapté à l'usage.
<u>Observation(s)</u>	Luminaire extérieurs inadaptés
<u>Localisation :</u>

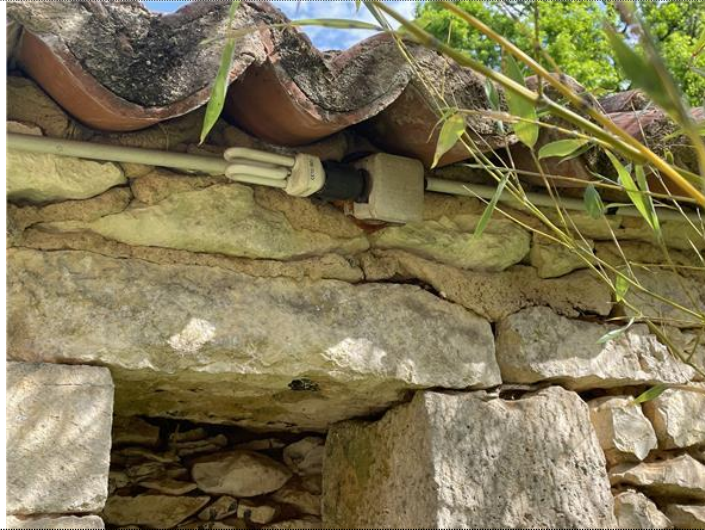
Point de contrôle N° B.8.3 b)

<u>Description :</u>	L'installation comporte au moins un MATERIEL ELECTRIQUE inadapté à l'usage.
<u>Observation(s)</u>	Luminaires extérieurs inadaptés
<u>Localisation :</u>
