# SYNTHESE DES DIAGNOSTICS REALISES ETABLI LE JEUDI 15 AVRIL 2021

**DOSSIER N°: 21\_04\_37\_SCI\_LGL**

APPT N1 34 RUE DE LA FONTAINE 24220 ST CYPRIEN

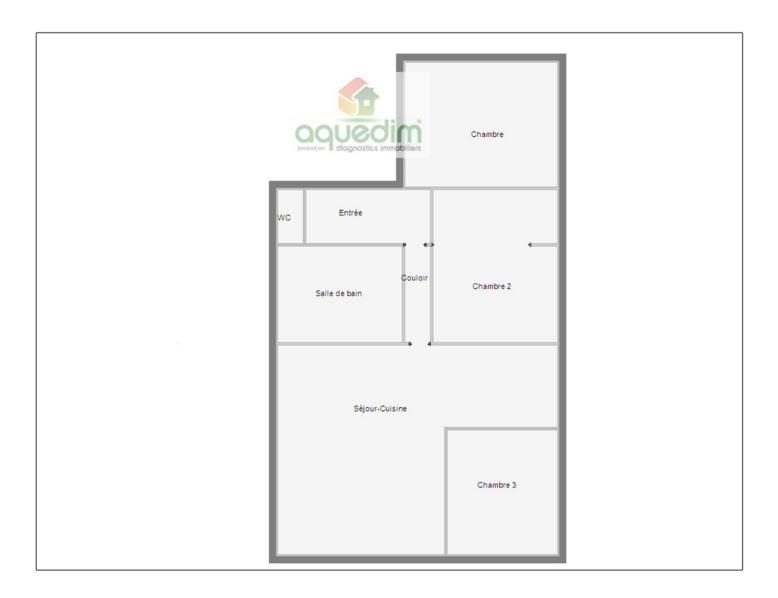
# 6 LES CROQUIS

Présence de plomb dans les peintures : III non dégradé, III non visible, III état d'usage, III dégradé Locaux inaccessibles.

SCI LGL Appt N1 - 34 Rue de la Fontaine 24220 ST CYPRIEN Logement Niveau 1
