DOSSIER DE DIAGNOSTICS TECHNIQUES

Référence : COUDERT 8755 25.04.23

Bien :	Maison individuelle
Adresse :	22 rue des Fontaines 24220 MEYRALS
Numéro de lot :	Sans objet
Référence Cadastre :	NC

Date de visite : 25/04/2023
Opérateur de repérage : PONS Julien

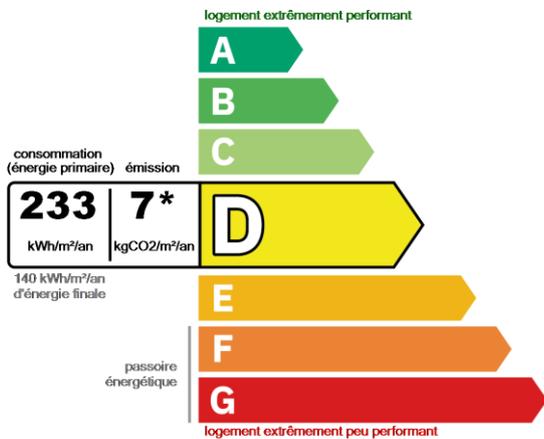
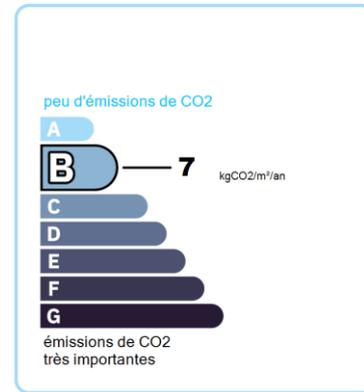
Performance énergétique

Le niveau de consommation énergétique dépend de l'isolation du logement et de la performance des équipements. Pour l'améliorer, voir pages 5 à 6

Ce logement émet 567 kg de CO₂ par an, soit l'équivalent de 2936 km parcourus en voiture. Le niveau d'émissions dépend principalement des types d'énergies utilisées (bois, électricité, gaz, fioul, etc.)

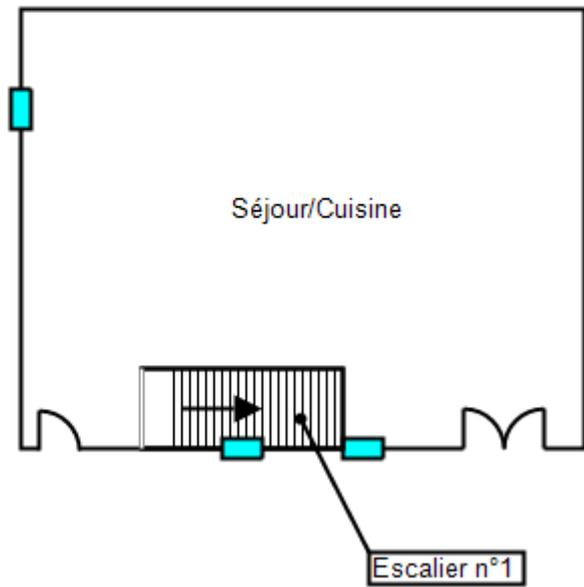
PLANCHE DE REPERAGE USUEL			Adresse de l'immeuble :	22 rue des Fontaines 24220 MEYRALS
N° dossier :	COUDERT 8755 25.04.23			
N° planche :	1/3	Version : 0	Type :	Croquis
Origine du plan :	EX'IM		Bâtiment – Niveau :	Croquis N°1

RDC

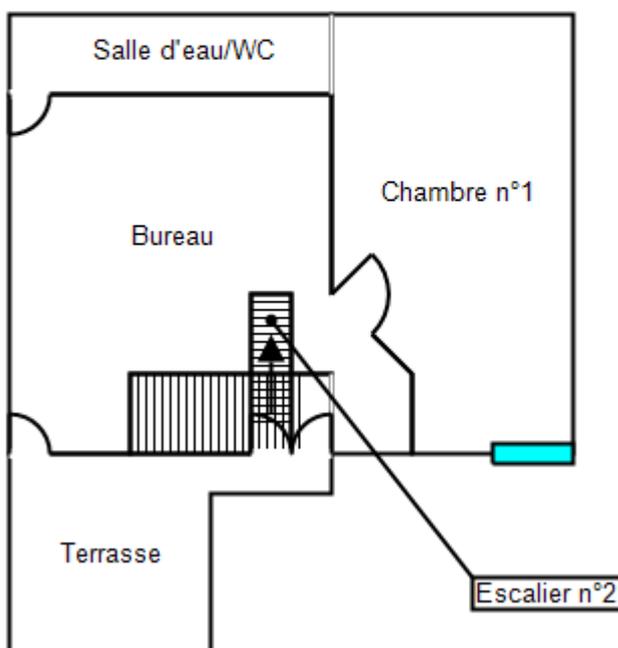
PLANCHE DE REPERAGE USUEL			
N° dossier :	COUDERT 8755 25.04.23		
N° planche :	2/3	Version : 0	Type : Croquis
Adresse de l'immeuble :	22 rue des Fontaines 24220 MEYRALS		
Origine du plan :	EX'IM		Bâtiment – Niveau : Croquis N°2

1er

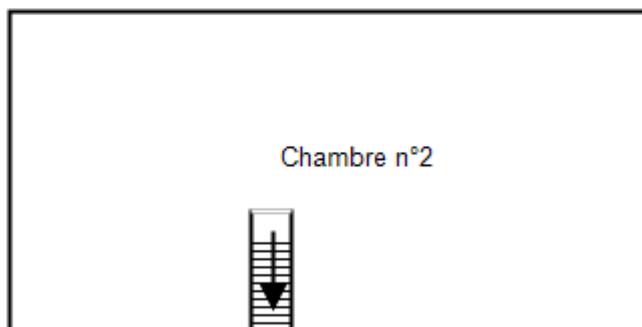
PLANCHE DE REPERAGE USUEL				Adresse de l'immeuble :	22 rue des Fontaines 24220 MEYRALS
N° dossier :	COUDERT 8755 25.04.23				
N° planche :	3/3	Version :	0	Bâtiment – Niveau :	Croquis N°3
Origine du plan :	EX'IM

2ème
