Résumé de l'expertise n° 3582CRJ2402

Adresse : **3 rue du château**

Commune : **24170 SIORAC EN PERIGORD**

Type de bien : Maison Individuelle
Année de construction : Avant 1948
Surface habitable : **54 m²**

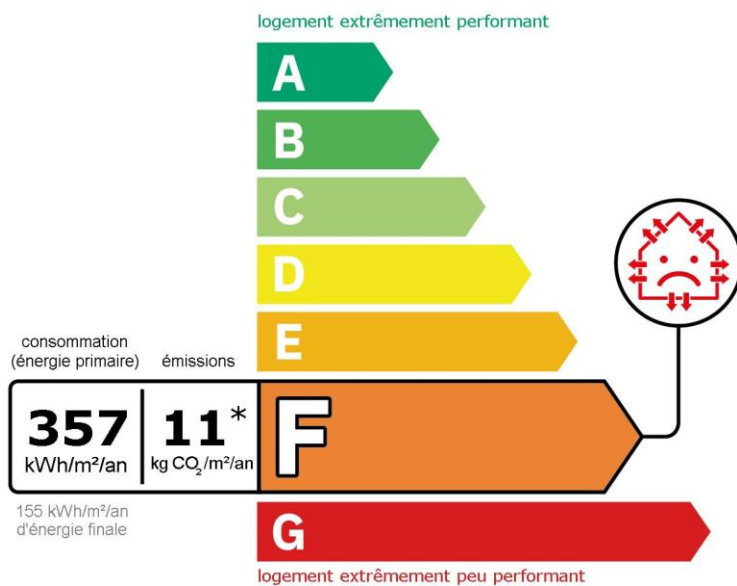
Performance énergétique et climatique

Le niveau de consommation énergétique dépend de l'isolation du logement et de la performance des équipements.
Pour l'améliorer, voir pages 4 à 6
