**SYNTHESE DES DIAGNOSTICS REALISES**  
ETABLI LE JEUDI 6 AVRIL 2023

**DOSSIER N°: 23-04-1249-MOTTE**

ADRESSE DES LOCAUX VISITES	
<p>MAISON 500 ROUTE DE FONVIDALE - ST CIRQ 24620 LES EYZIES DE TAYAC SIREUIL</p>

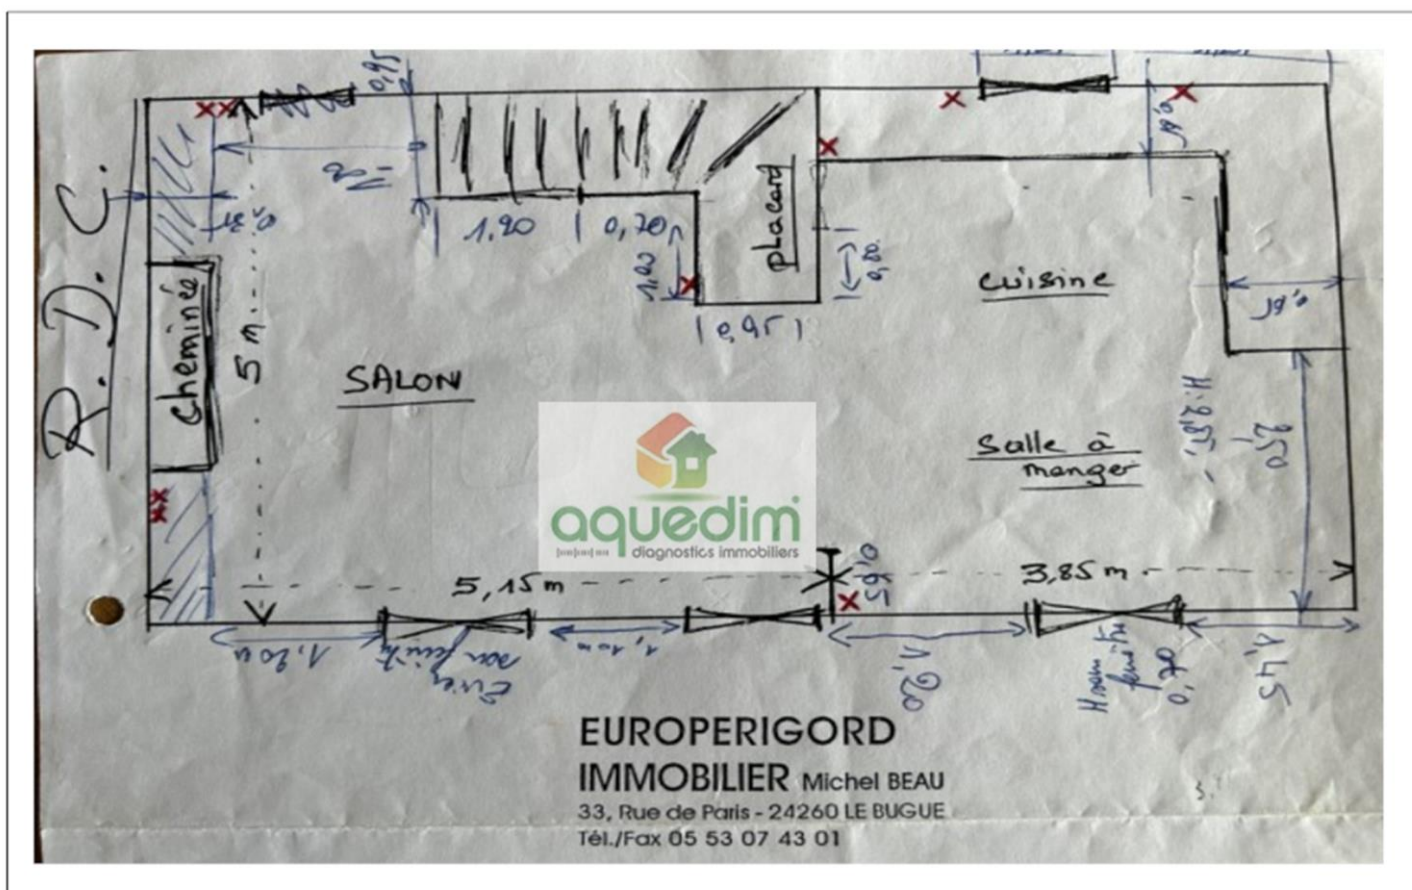
M. et Mme MOTTE Pierre et Marie-Christine  
Maison - 500 route de fonvidale - St Cirq 24620 LES EYZIES DE TAYAC SIREUIL  
Logement Niveau 0

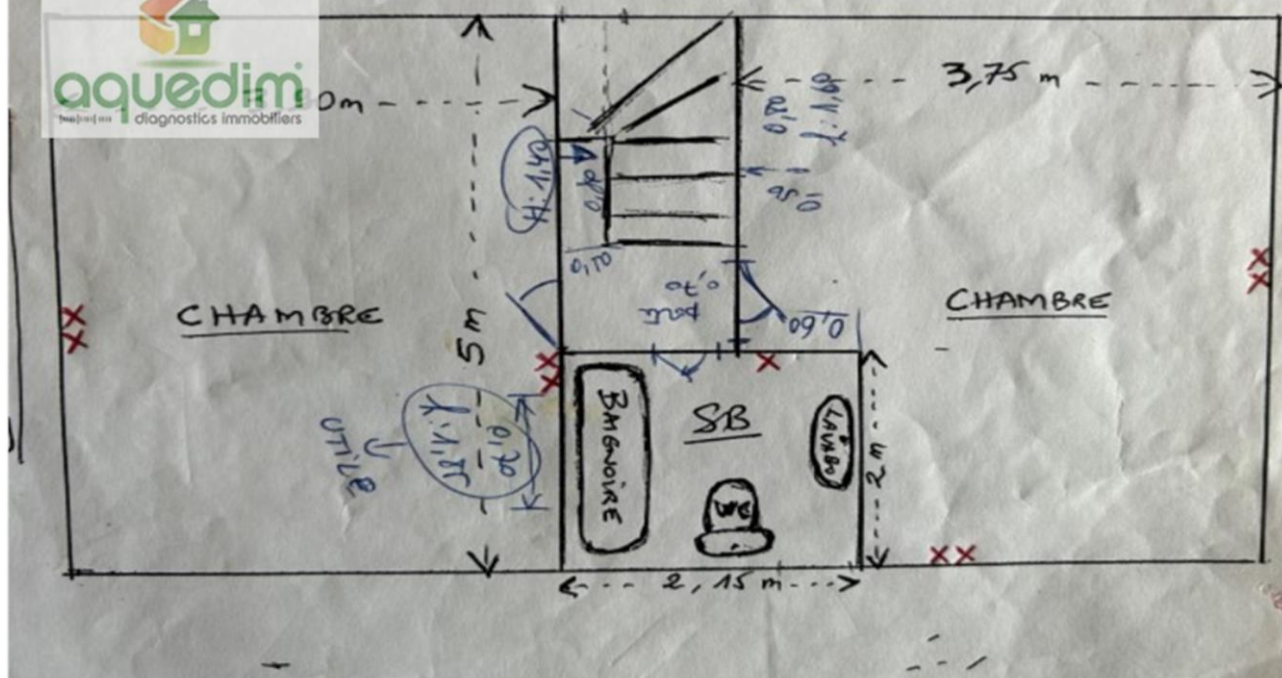
M. et Mme MOTTE Pierre et Marie-Christine  
Maison - 500 route de fonvidale - St Cirq 24620 LES EYZIES DE TAYAC SIREUIL  
Logement Niveau 1

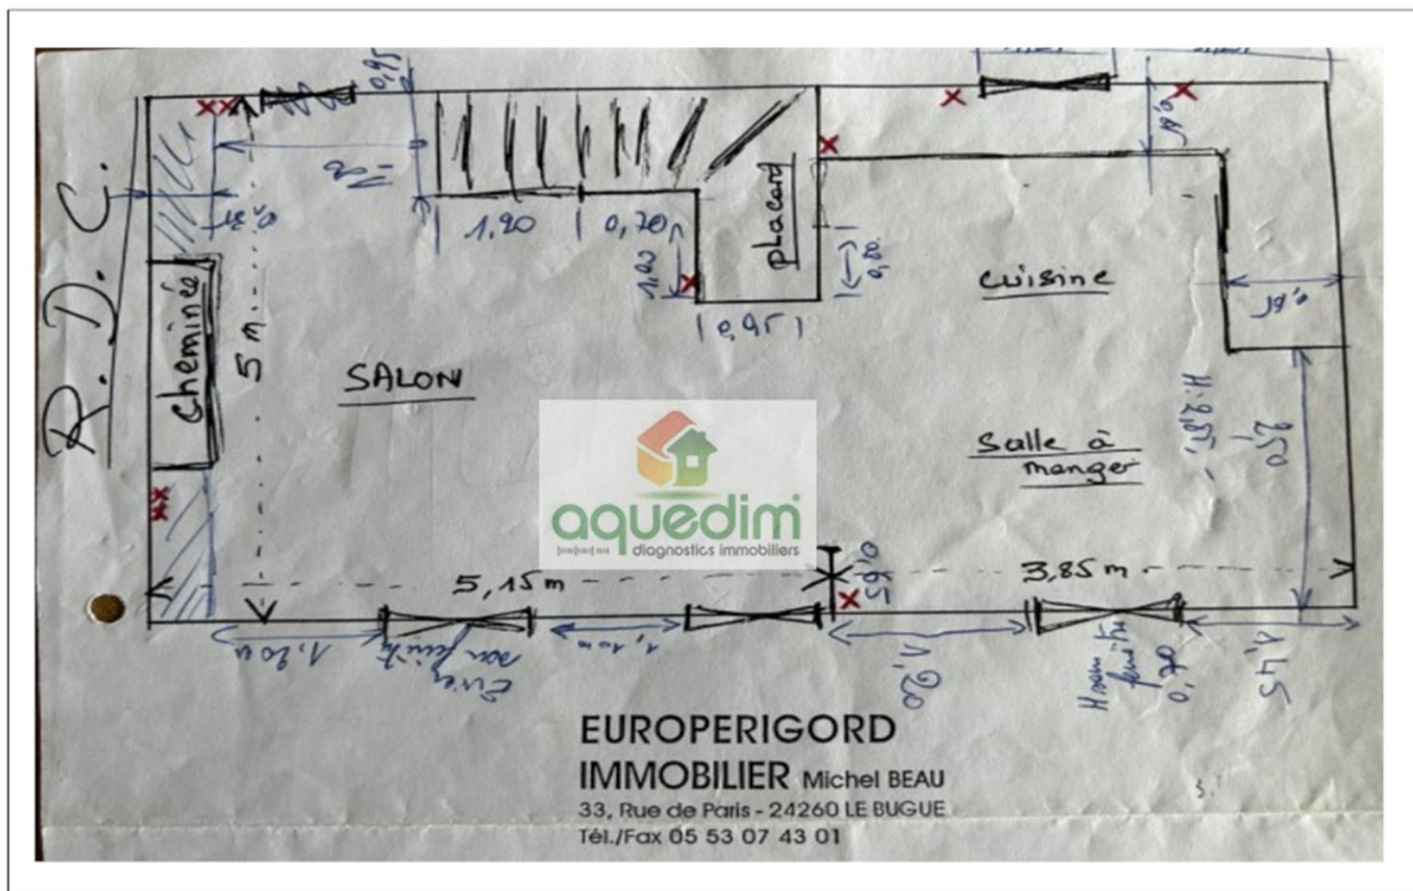
Présence de plomb dans les peintures : **ND** non dégradé, **NV** non visible, **EU** état d'usage, **D** dégradé

**M. et Mme MOTTE Pierre et Marie-Christine**  
**Maison - 500 route de fonvidale - St Cirq 24620 LES EYZIES DE TAYAC SIREUIL**  
**Logement Niveau 0**

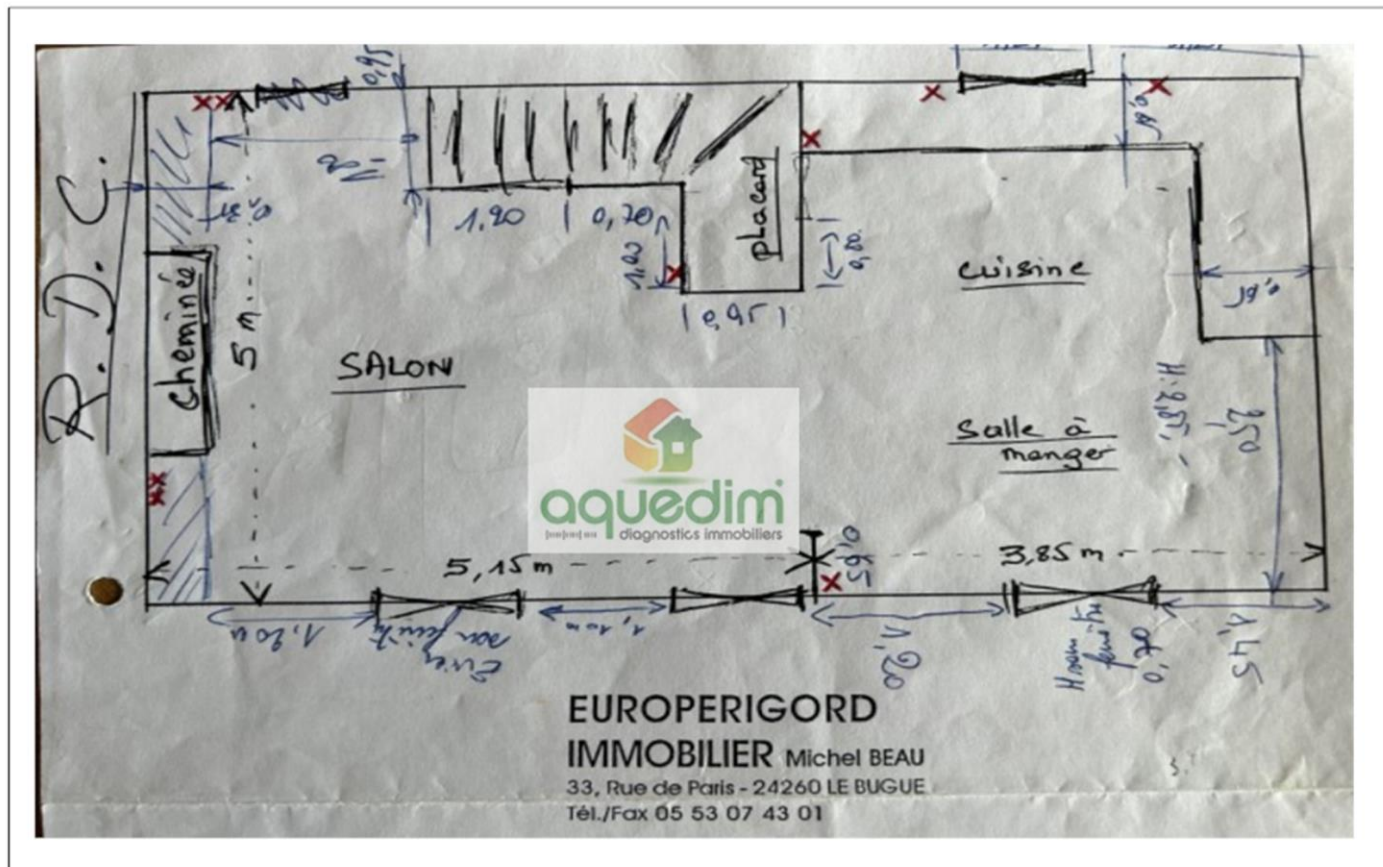
### 11.1. ANNEXE : CROQUIS

Désignation		Désignation
	Absence de produit ou matériau contenant de l'amiante <b>sur décision de l'opérateur</b>		Sondage non destructif
	Absence de produit ou matériau contenant de l'amiante <b>après analyse</b>		Sondage destructif
	Produit ou matériau contenant de l'amiante <b>sur décision de l'opérateur</b>		Locaux inaccessibles
	Produit ou matériau contenant de l'amiante <b>après analyse</b>		
	Produit ou matériau susceptible de contenir de l'amiante

**M. et Mme MOTTE Pierre et Marie-Christine**  
**Maison - 500 route de fonvidale - St Cirq 24620 LES EYZIES DE TAYAC SIREUIL**  
**Logement Niveau 0**

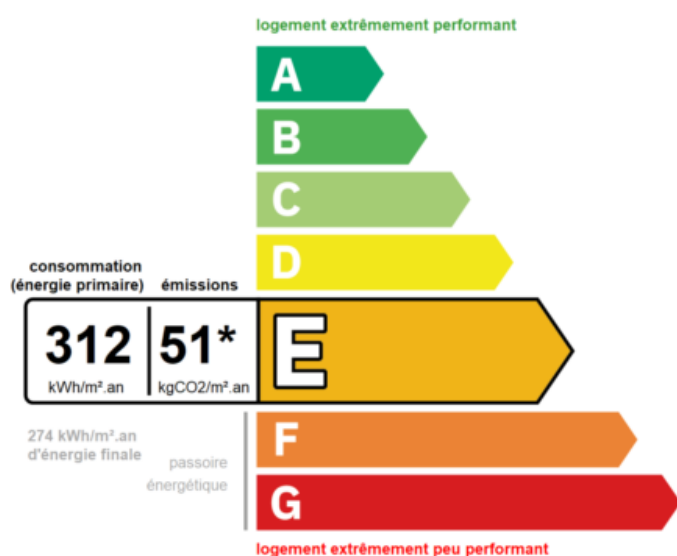
## Performance énergétique

Le niveau de consommation énergétique dépend de l'isolation du logement et de la performance des équipements. Pour l'améliorer, voir pages 4 à 6

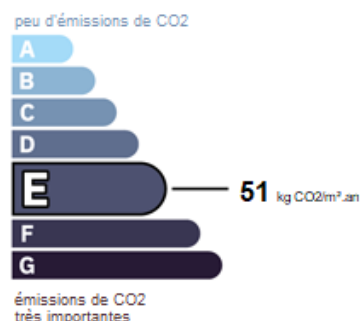
### \*Dont émissions de gaz à effet de serre

Ce logement émet 3453 kg de CO<sub>2</sub> par an, soit l'équivalent de 17890 km parcourus en voiture. Le niveau d'émissions dépend principalement des types d'énergies utilisées (bois, électricité, gaz, fioul, etc.)
