Objet : Rapport de contrôle des installations d'assainissement.

## CONTROLE PÉRIODIQUE DE VOTRE INSTALLATION D'ASSAINISSEMENT NON COLLECTIF

# Schéma de principe de votre installation d'assainissement non collectif

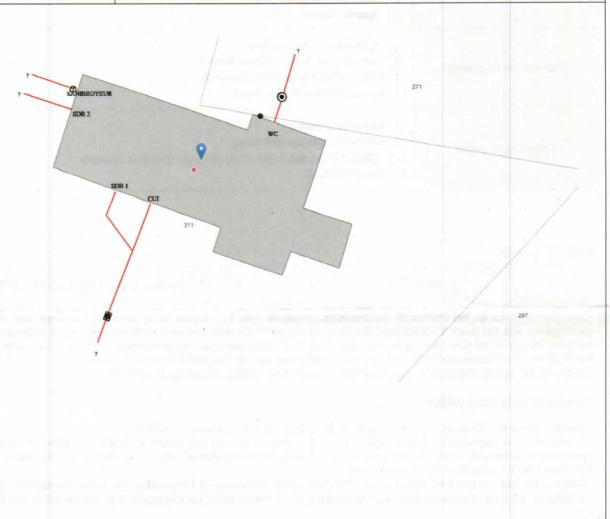
Cette représentation a un but informatif, elle est basée sur les éléments constatés sur le terrain et les explications du propriétaire. Ce schéma ne saurait engager la responsabilité du service.

Propriétaire : Madame ELUERE Marie-Claude		Date du contrôle : 28/10/2022	
Commune Adresse de l'habitation contrôlée	LE BUGUE 1075 Rue de la Reynerie	unicapido tratación de la companya d	
Référence cadastrale	AM 311	The state of the s
