DOSSIER DE DIAGNOSTICS TECHNIQUES

Référence : 2023-1017-GAULTIER

Type de Bien : **Maison individuelle**
Adresse : **1 rue de la Grange des Pères
24220 SAINT-CYPRIEN**
Numéro de lot :
Référence Cadastre : **AC - 142**

RAPPORT N° 2023-1017-GAULTIER

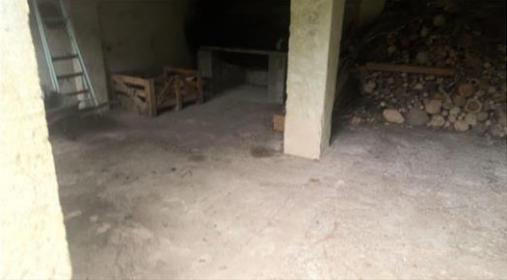
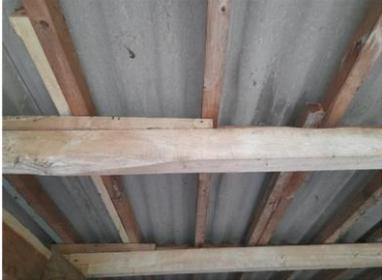
ELEMENT : Plafond

N° Local	Local	Etage	Elément	Zone	Matériau / Produit	Liste	Critère(s) ayant permis de conclure	Etat de dégradation	Photo
14	Garage	RDC	Plafond	Plafond	Charpente Bois, Tôles fibrociment	R	Jugement personnel	Matériaux non dégradés

Vue d'ensemble		Emplacement

Nom du client	Numéro de dossier	Pièce ou local	
GAULTIER	2023-1017-GAULTIER	RDC - Garage	
Matériau	Date de prélèvement	Nom de l'opérateur	
Charpente Bois, Tôles fibrociment		VENANCIE LUDOVIC	
Localisation			
Plafond - Plafond			
Résultat amiante			
Présence d'amiante ()

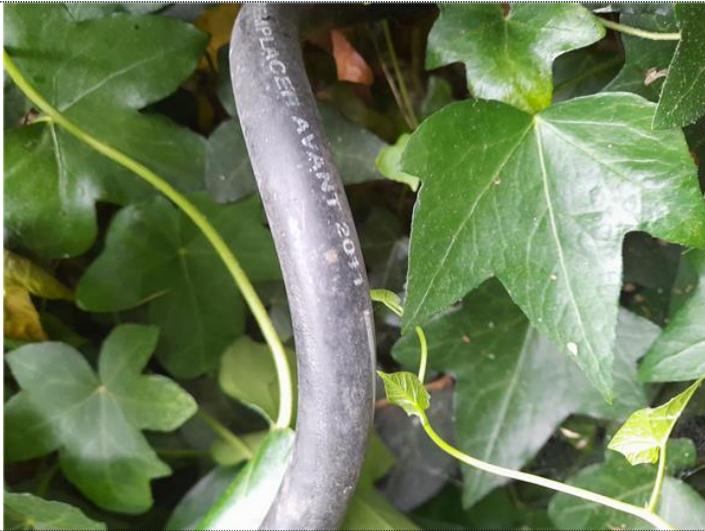
Point de contrôle N° 7d4

A1 La date limite d'utilisation de la lyre GPL en caoutchouc armé n'est pas lisible ou est dépassée

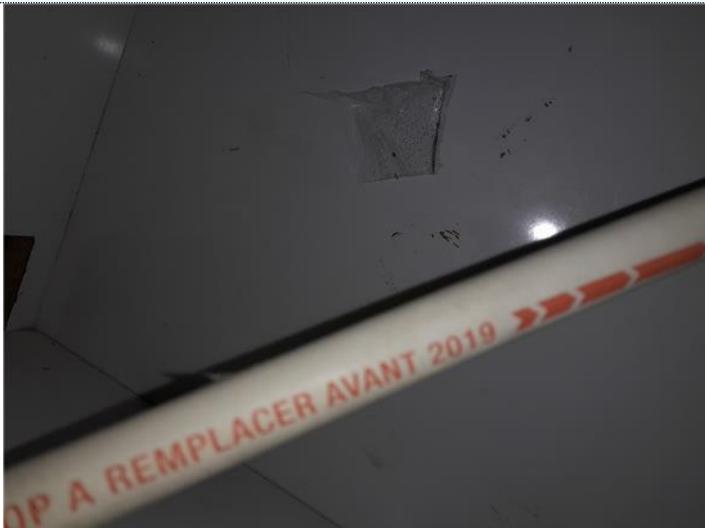
Point de contrôle N° 14

A1 La date limite d'utilisation du tuyau d'alimentation n'est pas lisible ou est dépassée

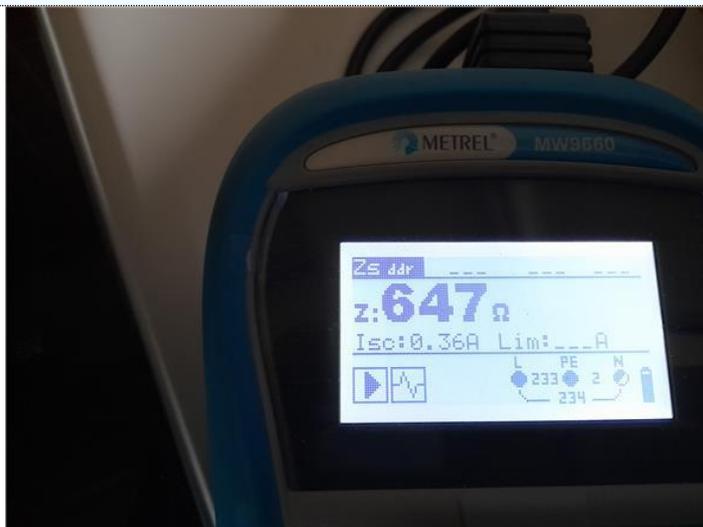
Description : La valeur de la résistance de la PRISE DE TERRE n'est pas adaptée au courant différentiel résiduel (sensibilité) du ou des dispositifs différentiels protégeant l'ensemble de l'installation électrique.

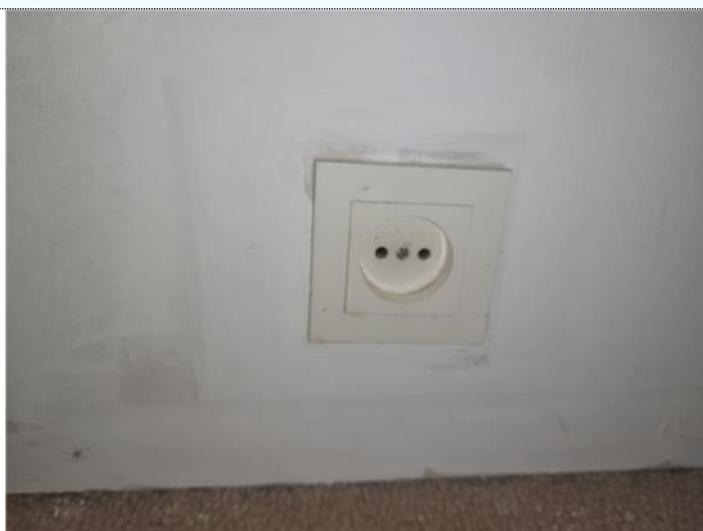
Description : Au moins un socle de prise de courant ne comporte pas de broche de terre.

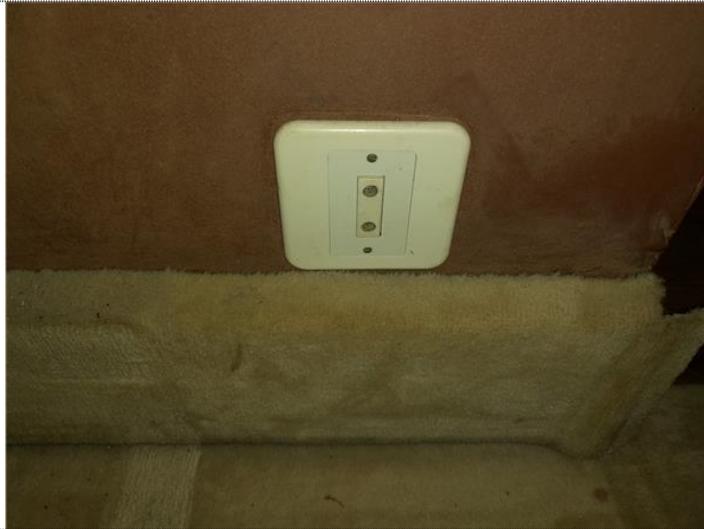
Description : Au moins un socle de prise de courant ne comporte pas de broche de terre.

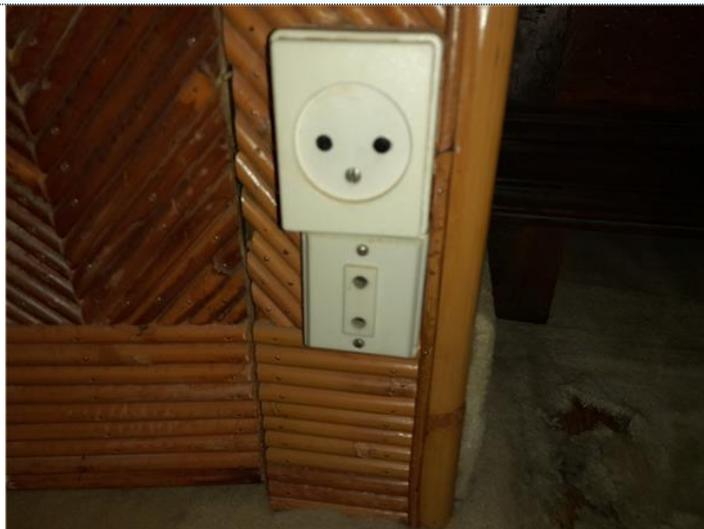
Description : Au moins un socle de prise de courant ne comporte pas de broche de terre.

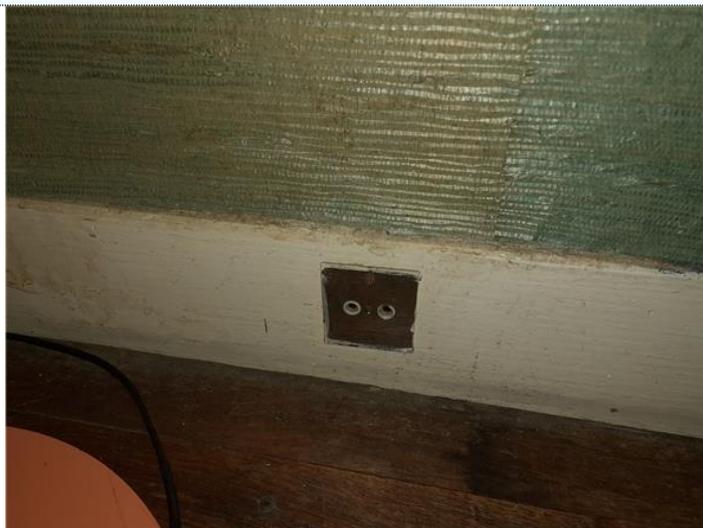
Description : Au moins un socle de prise de courant ne comporte pas de broche de terre.

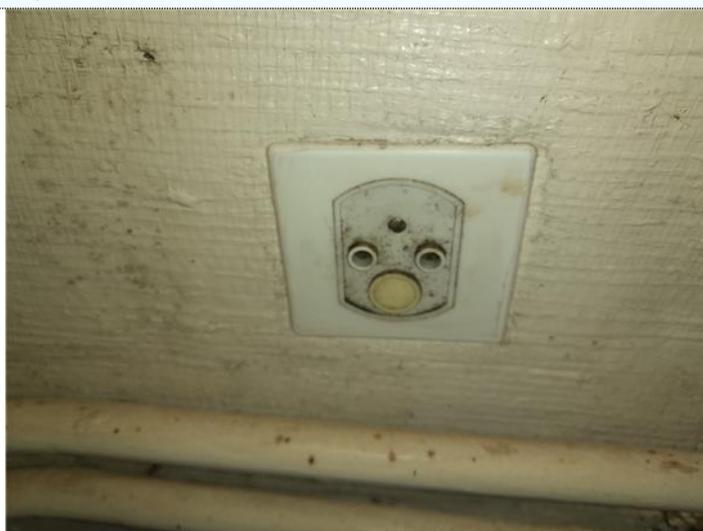
Description : Au moins un socle de prise de courant ne comporte pas de broche de terre.

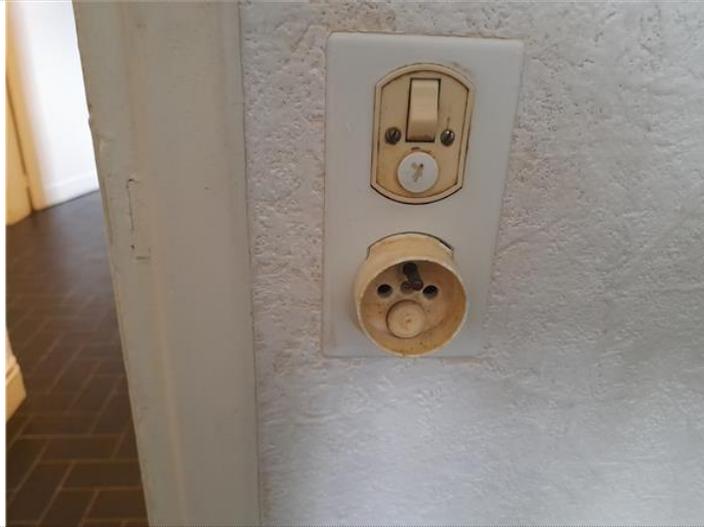
Description : Au moins un socle de prise de courant ne comporte pas de broche de terre.

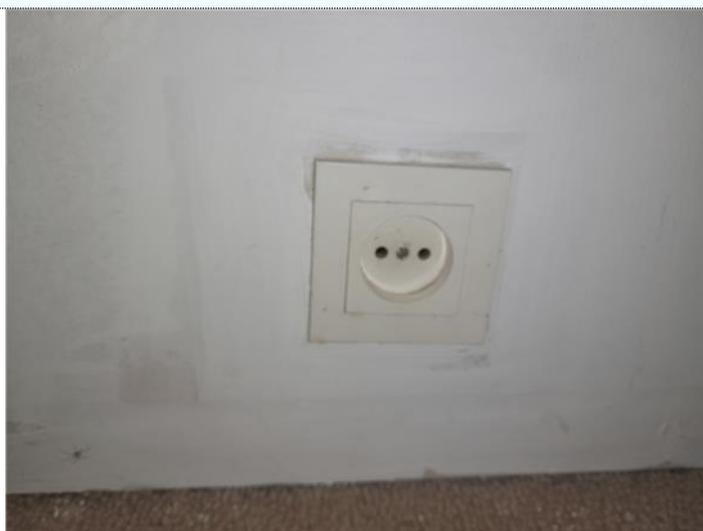
Description : Au moins un socle de prise de courant comporte une broche de terre non reliée à la terre.

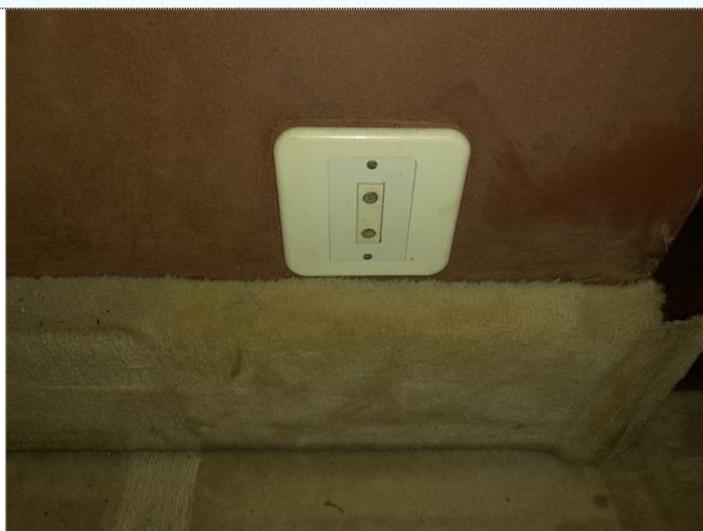
Description : Au moins un socle de prise de courant comporte une broche de terre non reliée à la terre.

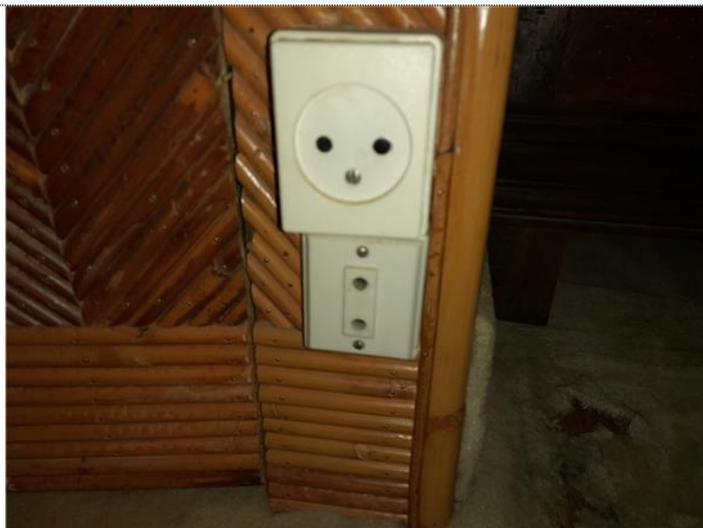
Description : Au moins un socle de prise de courant comporte une broche de terre non reliée à la terre.

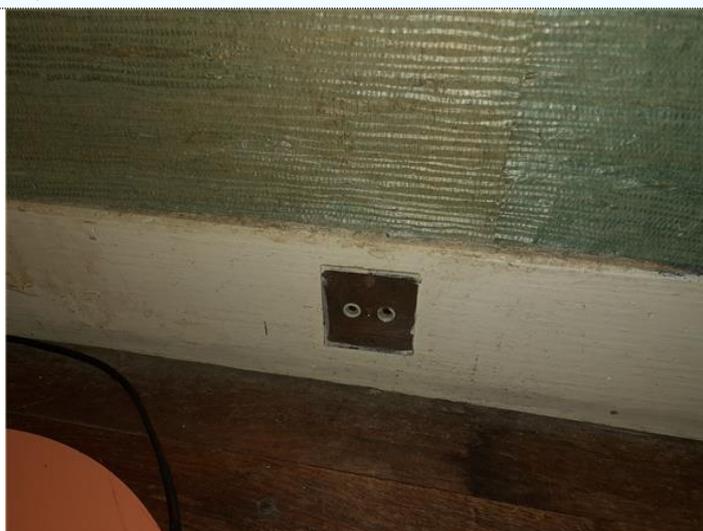
Description : Au moins un socle de prise de courant comporte une broche de terre non reliée à la terre.

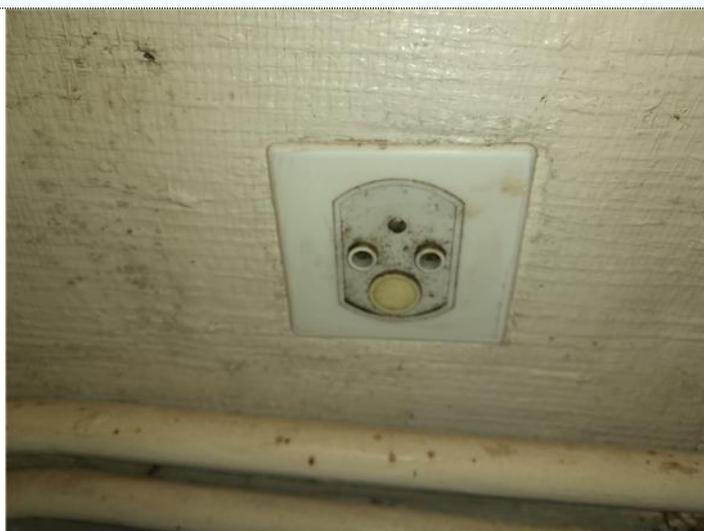
Description : Au moins un socle de prise de courant comporte une broche de terre non reliée à la terre.

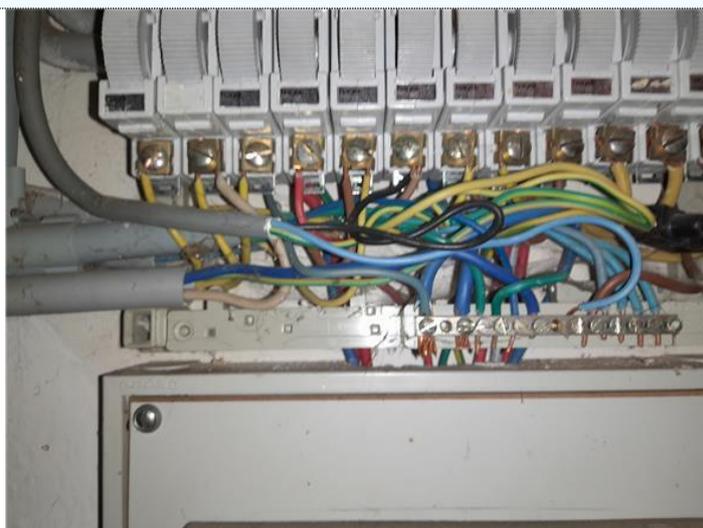
<u>Description :</u>	Plusieurs CIRCUITS disposent d'un CONDUCTEUR NEUTRE commun dont les CONDUCTEURS ne sont pas correctement protégés contre les surintensités.
<u>Observation(s)</u>	
<u>Localisation :</u>

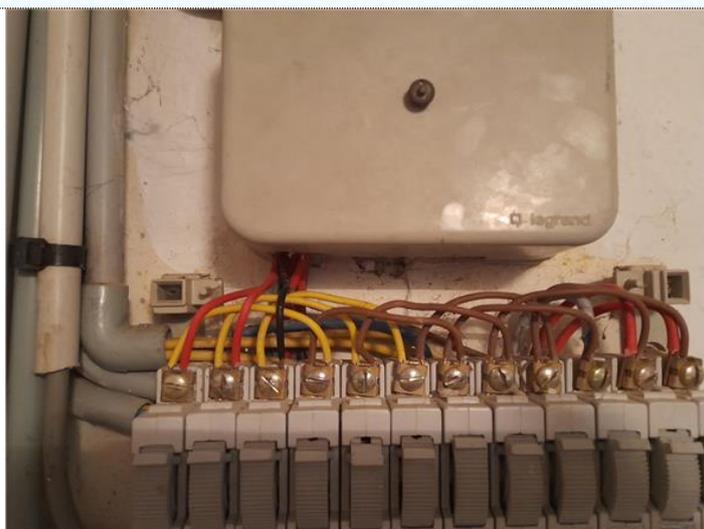
Description : A l'intérieur du tableau, la section d'au moins un conducteur alimentant les dispositifs de protection n'est pas adaptée au courant de réglage du disjoncteur de branchement.

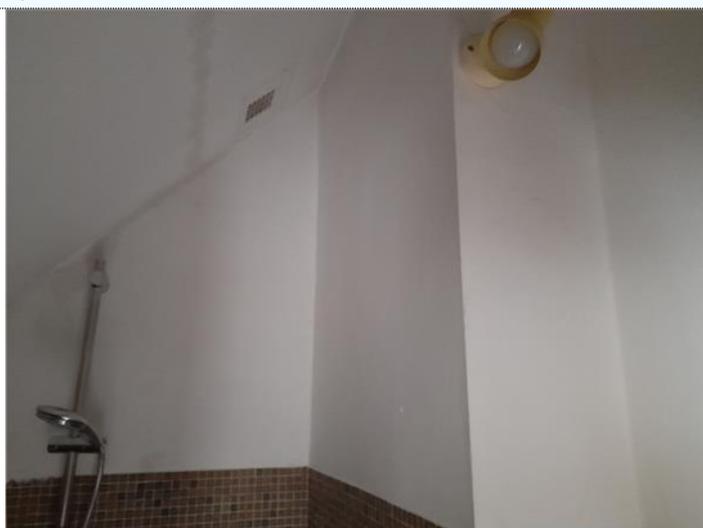
Description : Local contenant une baignoire ou une douche : l'installation électrique ne répond pas aux prescriptions particulières appliquées à ce local (adéquation entre l'emplacement où est installé le MATERIEL ELECTRIQUE et les caractéristiques de ce dernier – respect des règles de protection contre les chocs électriques liées aux zones).

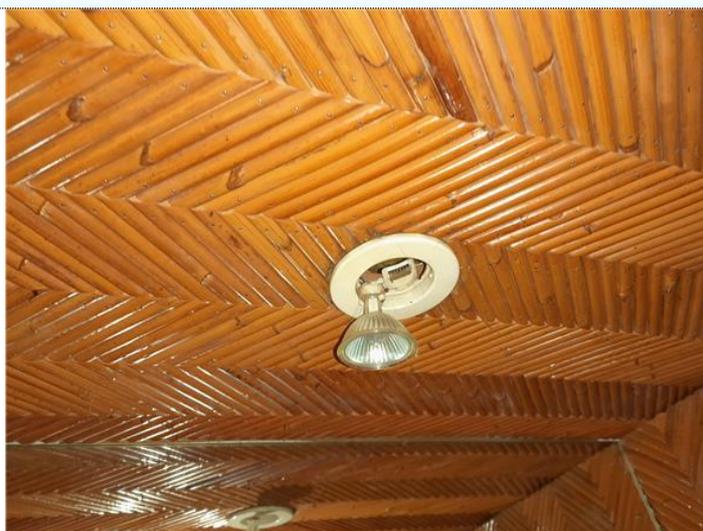
<u>Description :</u>	L'ENVELOPPE d'au moins un matériel est manquante ou détériorée.
<u>Observation(s)</u>	Luminaires endommagé, manque protection, manque des coudes en conduit pour protéger les conducteurs, manque les protections des câbles par des goulottes, prises males fixées, Prises cassées
<u>Localisation :</u>

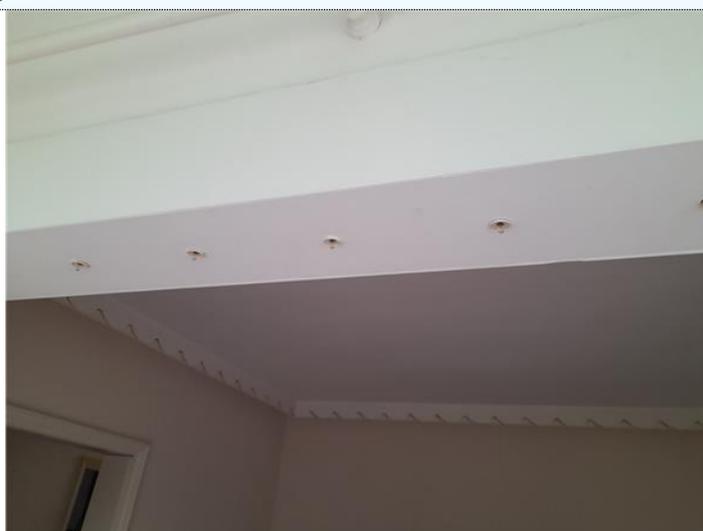
<u>Description :</u>	L'ENVELOPPE d'au moins un matériel est manquante ou détériorée.
<u>Observation(s)</u>	Luminaires endommagé, manque protection, manque des coudes en conduit pour protéger les conducteurs, manque les protections des câbles par des goulottes, prises males fixées, Prises cassées
<u>Localisation :</u>

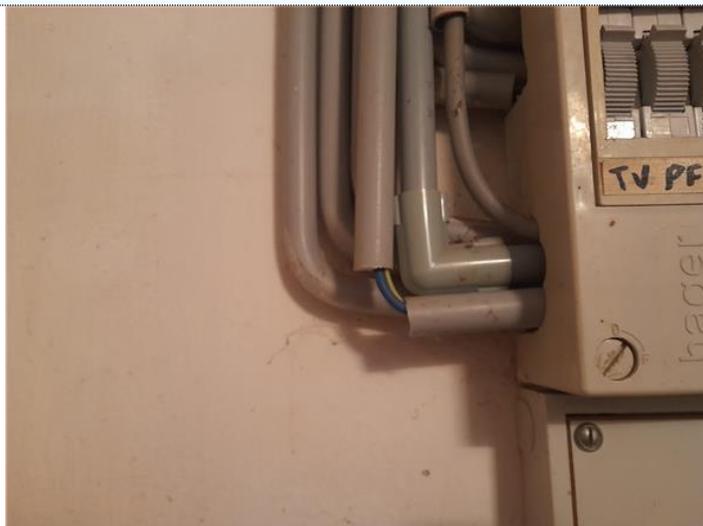
<u>Description :</u>	L'ENVELOPPE d'au moins un matériel est manquante ou détériorée.
<u>Observation(s)</u>	Luminaires endommagé, manque protection, manque des coudes en conduit pour protéger les conducteurs, manque les protections des câbles par des goulottes, prises males fixées, Prises cassées
<u>Localisation :</u>

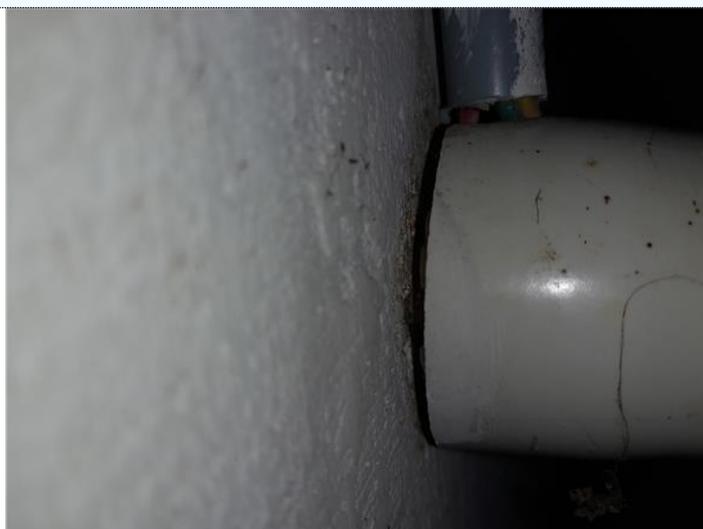
<u>Description :</u>	L'ENVELOPPE d'au moins un matériel est manquante ou détériorée.
<u>Observation(s)</u>	Luminaires endommagé, manque protection, manque des coudes en conduit pour protéger les conducteurs, manque les protections des câbles par des goulottes, prises males fixées, Prises cassées
<u>Localisation :</u>

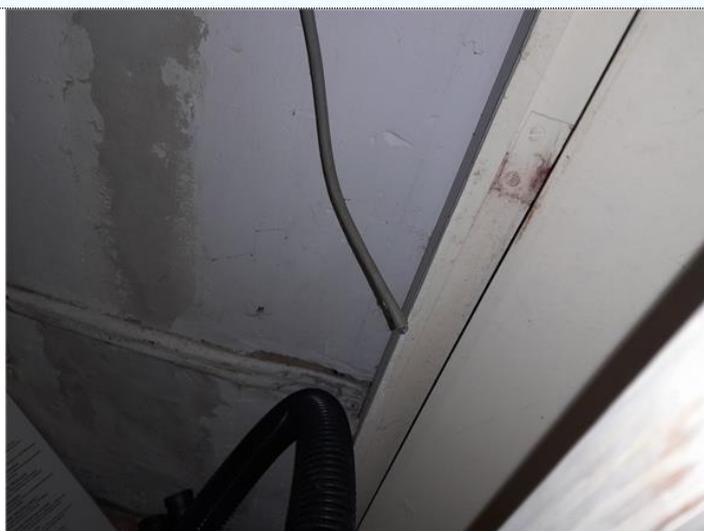
<u>Description :</u>	L'ENVELOPPE d'au moins un matériel est manquante ou détériorée.
<u>Observation(s)</u>	Luminaires endommagé, manque protection, manque des coudes en conduit pour protéger les conducteurs, manque les protections des câbles par des goulottes, prises males fixées, Prises cassées
<u>Localisation :</u>

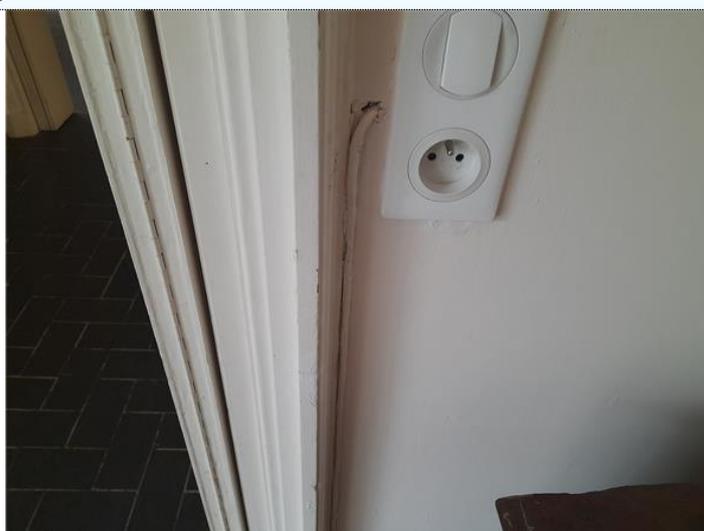
<u>Description :</u>	L'ENVELOPPE d'au moins un matériel est manquante ou détériorée.
<u>Observation(s)</u>	Luminaires endommagé, manque protection, manque des coudes en conduit pour protéger les conducteurs, manque les protections des câbles par des goulottes, prises males fixées, Prises cassées
<u>Localisation :</u>

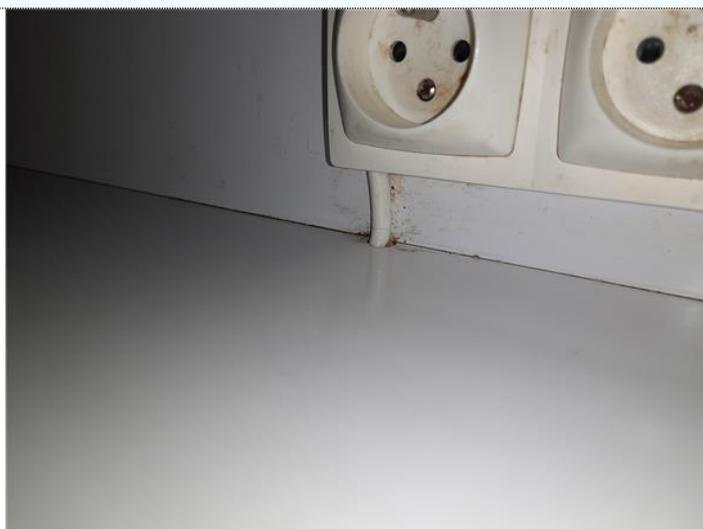
<u>Description :</u>	L'ENVELOPPE d'au moins un matériel est manquante ou détériorée.
<u>Observation(s)</u>	Luminaires endommagé, manque protection, manque des coudes en conduit pour protéger les conducteurs, manque les protections des câbles par des goulottes, prises males fixées, Prises cassées
<u>Localisation :</u>

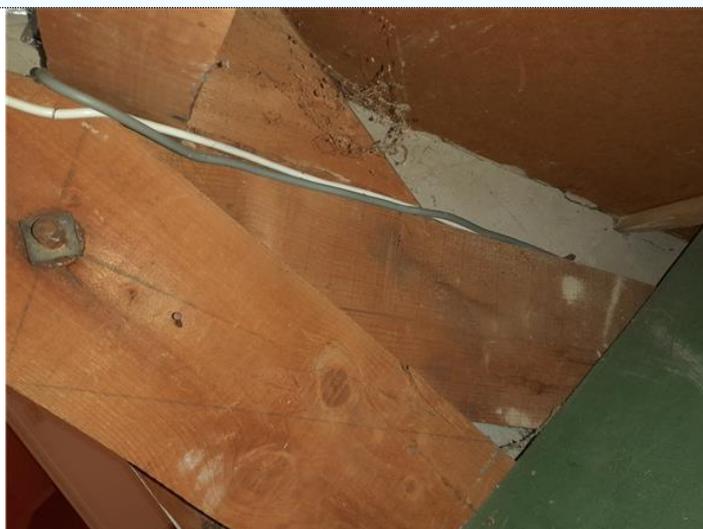
<u>Description :</u>	L'ENVELOPPE d'au moins un matériel est manquante ou détériorée.
<u>Observation(s)</u>	Luminaires endommagé, manque protection, manque des coudes en conduit pour protéger les conducteurs, manque les protections des câbles par des goulottes, prises males fixées, Prises cassées
<u>Localisation :</u>

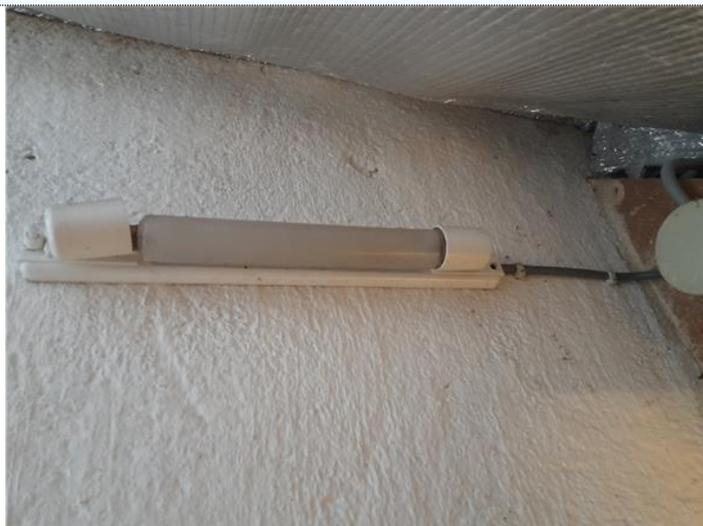
Point de contrôle N° B.7.3 a)

<u>Description :</u>	L'ENVELOPPE d'au moins un matériel est manquante ou détériorée.
<u>Observation(s)</u>	Luminaires endommagé, manque protection, manque des coudes en conduit pour protéger les conducteurs, manque les protections des câbles par des goulottes, prises males fixées, Prises cassées
<u>Localisation :</u>

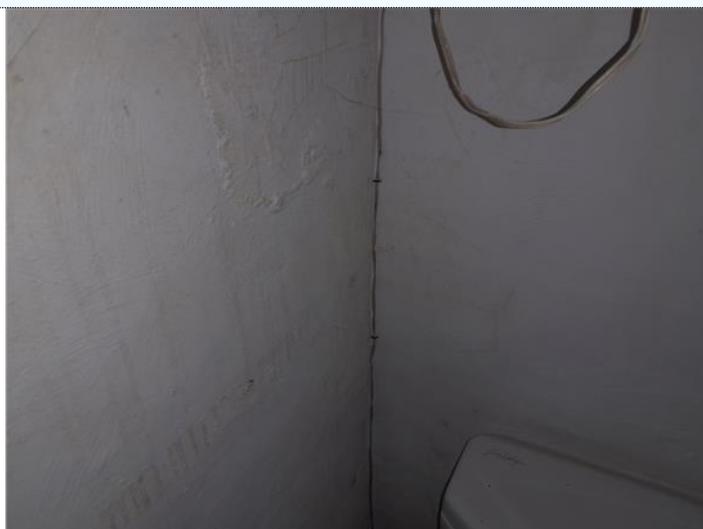
<u>Description :</u>	L'ENVELOPPE d'au moins un matériel est manquante ou détériorée.
<u>Observation(s)</u>	Luminaires endommagé, manque protection, manque des coudes en conduit pour protéger les conducteurs, manque les protections des câbles par des goulottes, prises males fixées, Prises cassées
<u>Localisation :</u>

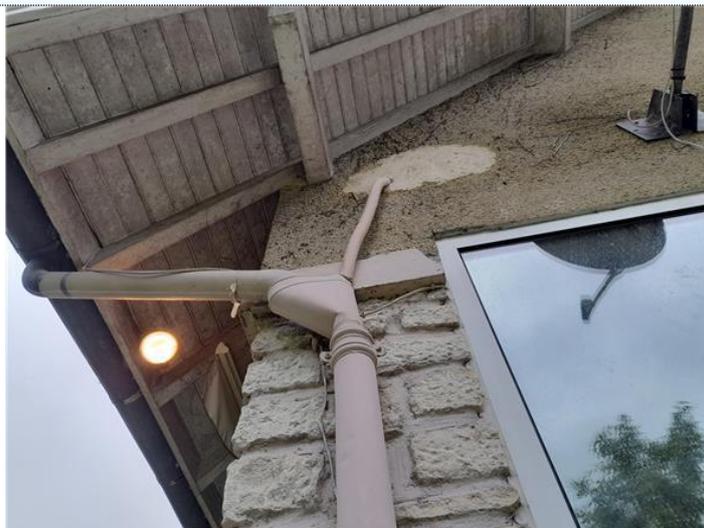
<u>Description :</u>	L'ENVELOPPE d'au moins un matériel est manquante ou détériorée.
<u>Observation(s)</u>	Luminaires endommagé, manque protection, manque des coudes en conduit pour protéger les conducteurs, manque les protections des câbles par des goulottes, prises males fixées, Prises cassées
<u>Localisation :</u>

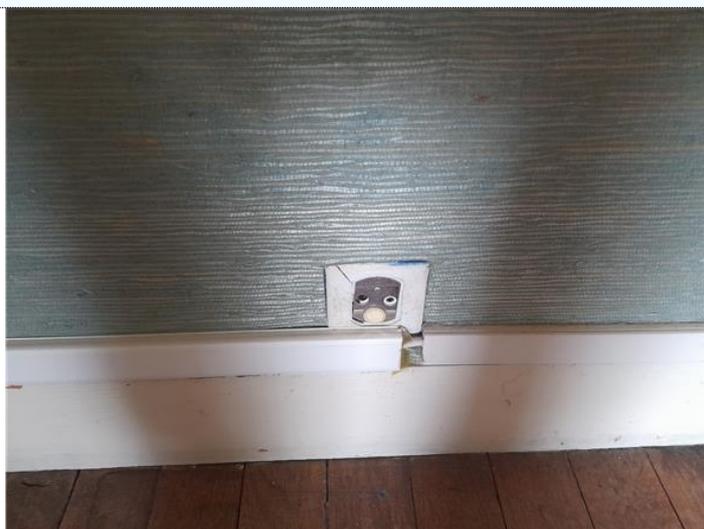
<u>Description :</u>	L'ENVELOPPE d'au moins un matériel est manquante ou détériorée.
<u>Observation(s)</u>	Luminaires endommagé, manque protection, manque des coudes en conduit pour protéger les conducteurs, manque les protections des câbles par des goulottes, prises males fixées, Prises cassées
<u>Localisation :</u>

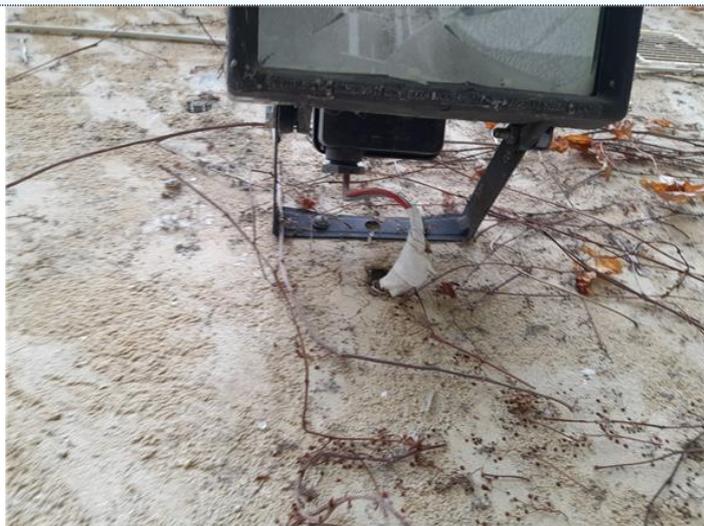
<u>Description :</u>	L'installation électrique comporte au moins une CONNEXION avec une partie active nue sous tension accessible.
<u>Observation(s)</u>	Dominos accessibles et non protégés
<u>Localisation :</u>

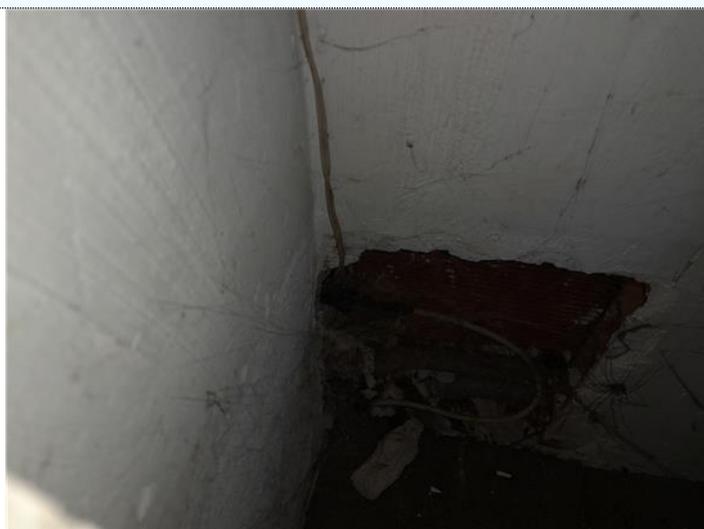
<u>Description :</u>	L'installation électrique comporte au moins une CONNEXION avec une partie active nue sous tension accessible.
<u>Observation(s)</u>	Dominos accessibles et non protégés
<u>Localisation :</u>

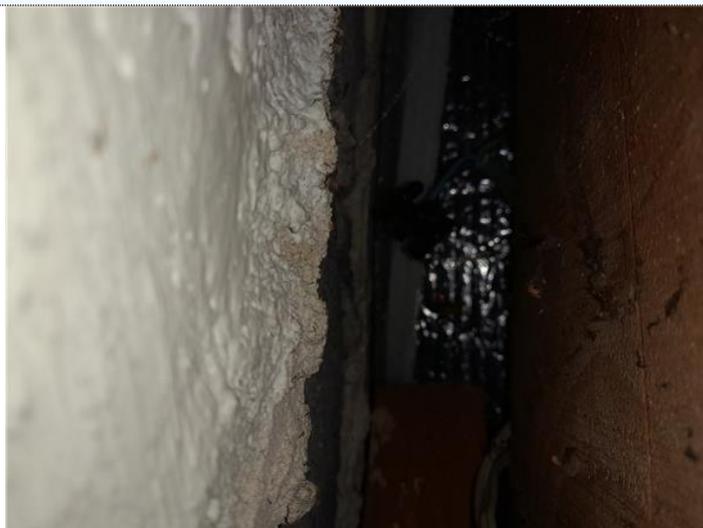
<u>Description :</u>	L'installation électrique comporte au moins une CONNEXION avec une partie active nue sous tension accessible.
<u>Observation(s)</u>	Dominos accessibles et non protégés
<u>Localisation :</u>

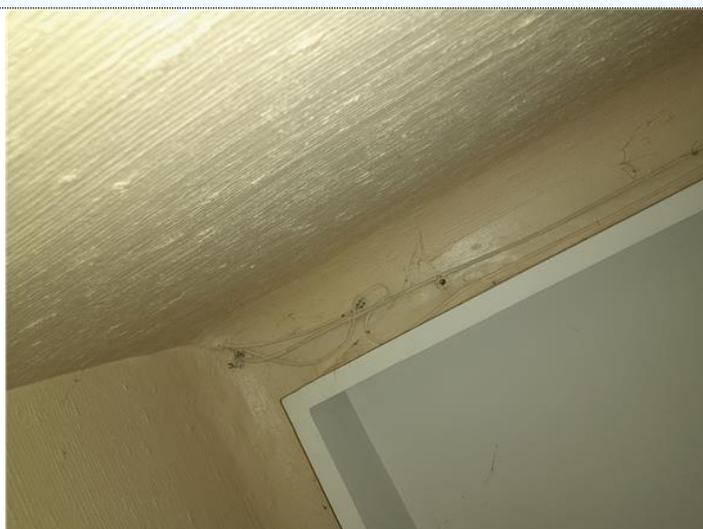
<u>Description :</u>	L'installation électrique comporte au moins une CONNEXION avec une partie active nue sous tension accessible.
<u>Observation(s)</u>	Dominos accessibles et non protégés
<u>Localisation :</u>

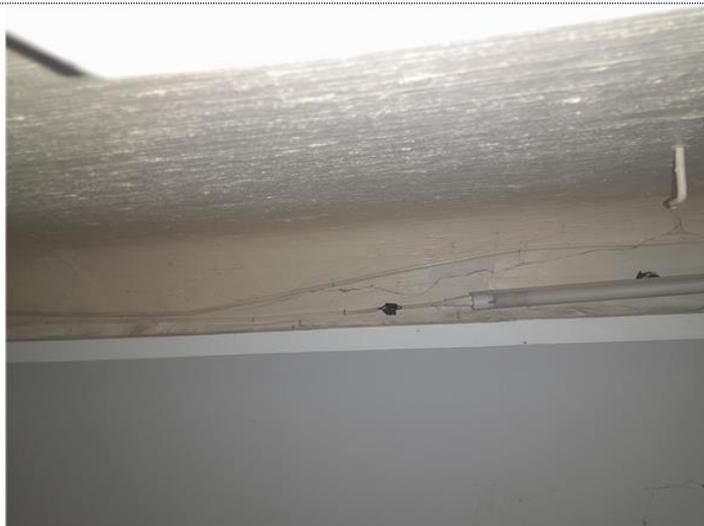
Description : L'installation électrique comporte au moins une CONNEXION avec une partie active nue sous tension accessible.

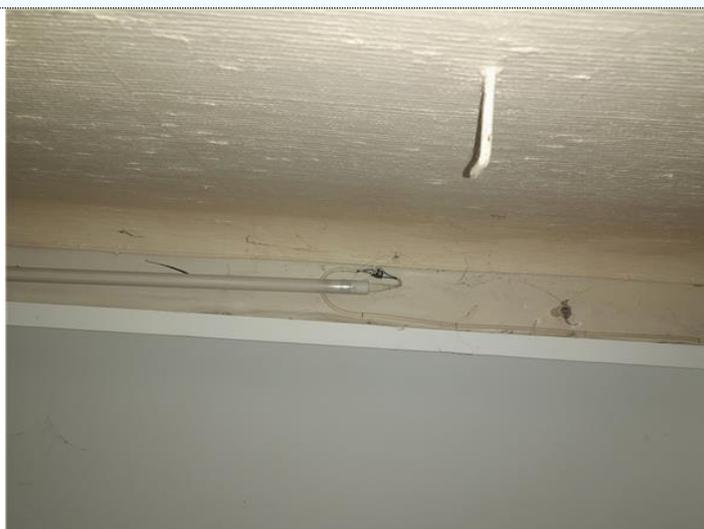
Description : L'installation électrique comporte au moins une CONNEXION avec une partie active nue sous tension accessible.

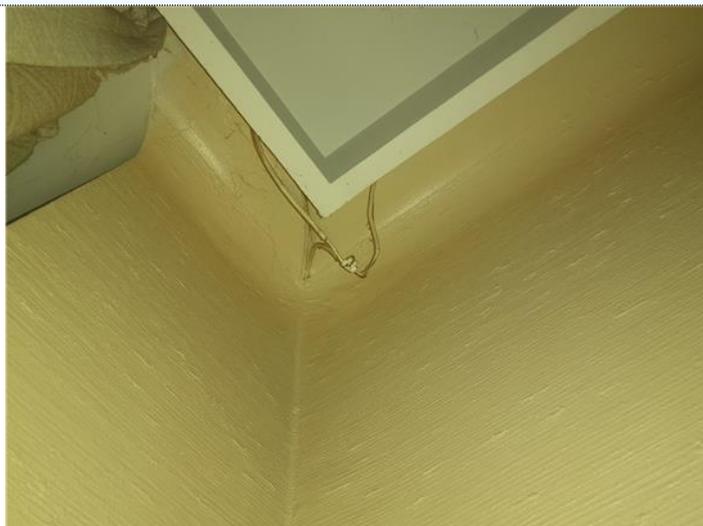
Point de contrôle N° B.7.3 d)

<u>Description :</u>	L'installation électrique comporte au moins une CONNEXION avec une partie active nue sous tension accessible.
<u>Observation(s)</u>	Dominos accessibles et non protégés
<u>Localisation :</u>

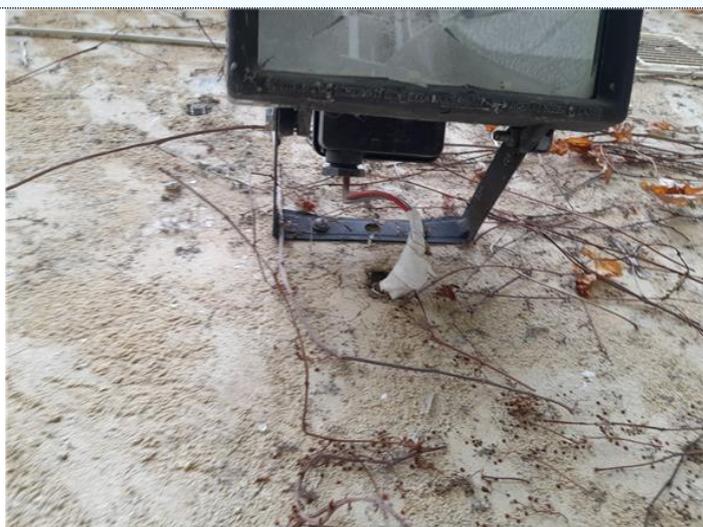
<u>Description :</u>	L'installation électrique comporte au moins un dispositif de protection avec une partie active nue sous tension accessible.
<u>Observation(s)</u>	Conducteurs non protégés
<u>Localisation :</u>

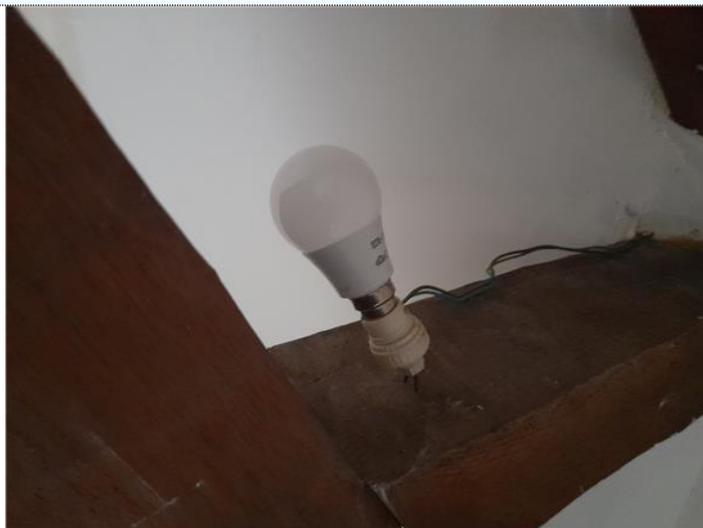
<u>Description :</u>	L'installation électrique comporte au moins un dispositif de protection avec une partie active nue sous tension accessible.
<u>Observation(s)</u>	Conducteurs non protégés
<u>Localisation :</u>

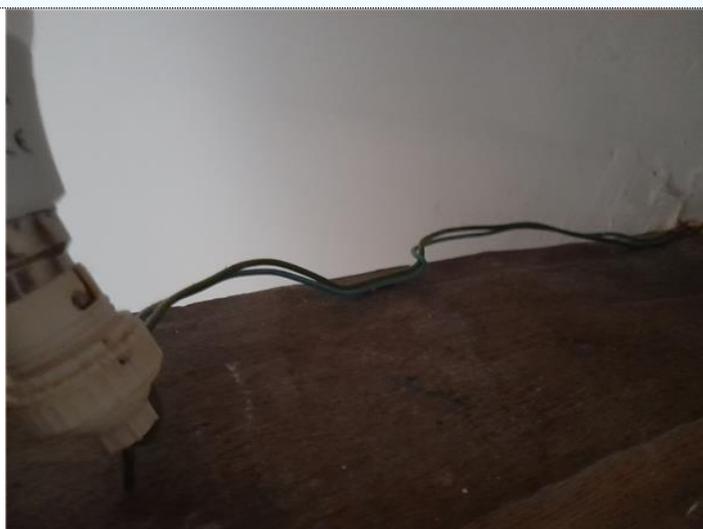
<u>Description :</u>	L'installation électrique comporte au moins un dispositif de protection avec une partie active nue sous tension accessible.
<u>Observation(s)</u>	Conducteurs non protégés
<u>Localisation :</u>

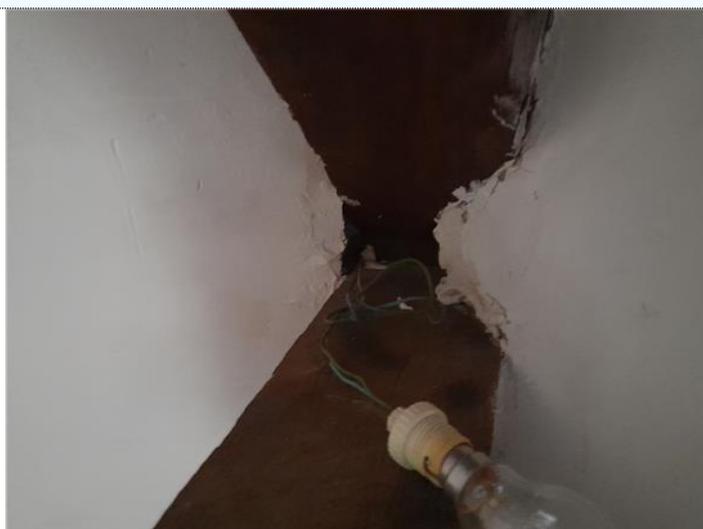
<u>Description :</u>	L'installation électrique comporte au moins un dispositif de protection avec une partie active nue sous tension accessible.
<u>Observation(s)</u>	Conducteurs non protégés
<u>Localisation :</u>

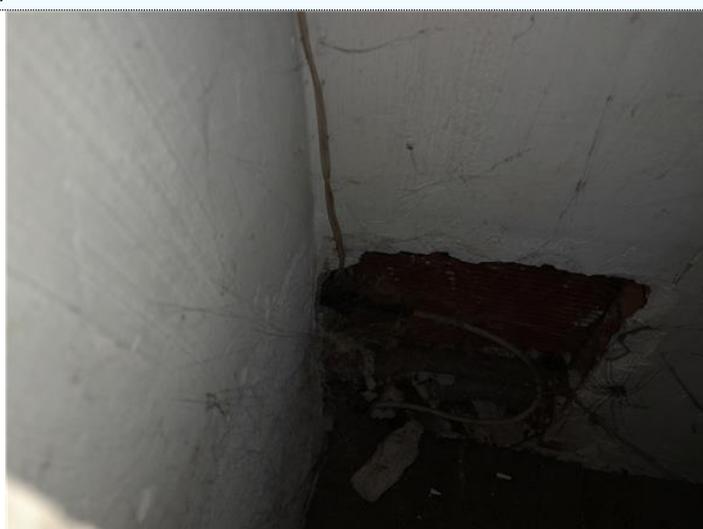
<u>Description :</u>	L'installation électrique comporte au moins un dispositif de protection avec une partie active nue sous tension accessible.
<u>Observation(s)</u>	Conducteurs non protégés
<u>Localisation :</u>

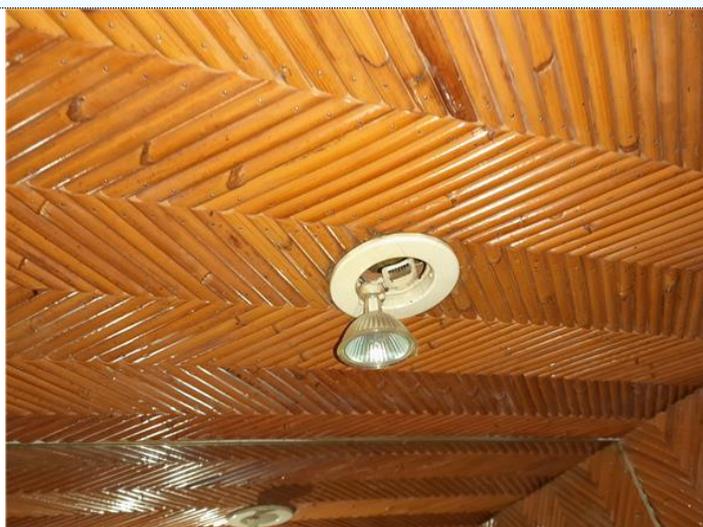
<u>Description :</u>	L'installation électrique comporte au moins un dispositif de protection avec une partie active nue sous tension accessible.
<u>Observation(s)</u>	Conducteurs non protégés
<u>Localisation :</u>

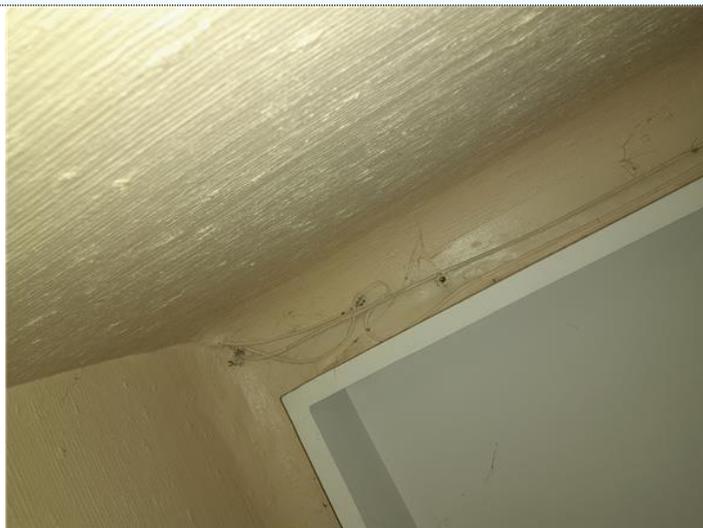
<u>Description :</u>	L'installation électrique comporte au moins un dispositif de protection avec une partie active nue sous tension accessible.
<u>Observation(s)</u>	Conducteurs non protégés
<u>Localisation :</u>

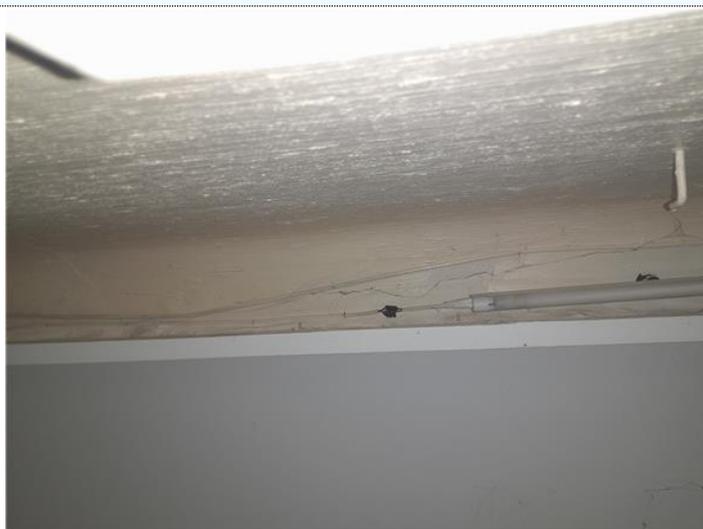
<u>Description :</u>	L'installation électrique comporte au moins un dispositif de protection avec une partie active nue sous tension accessible.
<u>Observation(s)</u>	Conducteurs non protégés
<u>Localisation :</u>

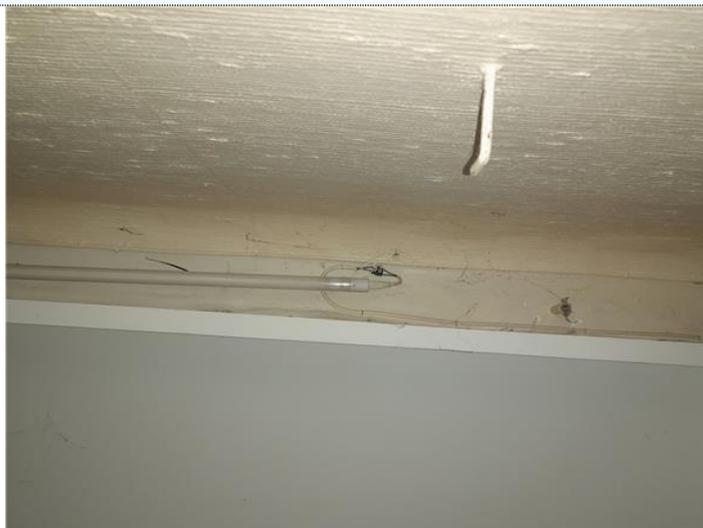
<u>Description :</u>	L'installation électrique comporte au moins un dispositif de protection avec une partie active nue sous tension accessible.
<u>Observation(s)</u>	Conducteurs non protégés
<u>Localisation :</u>

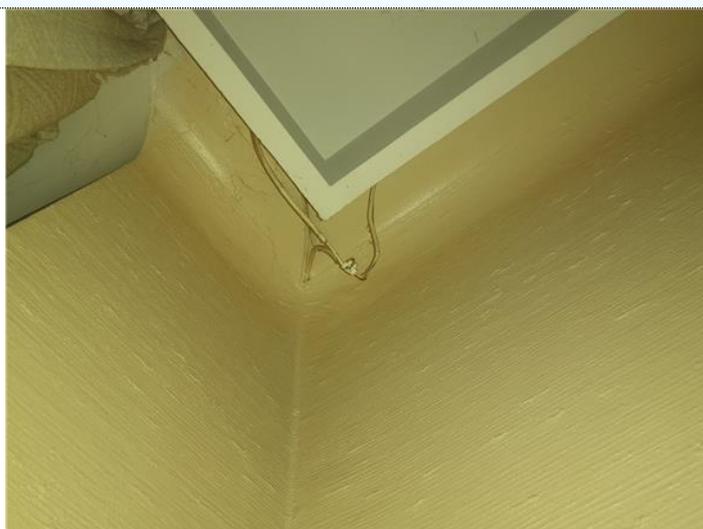
<u>Description :</u>	L'installation électrique comporte au moins un dispositif de protection avec une partie active nue sous tension accessible.
<u>Observation(s)</u>	Conducteurs non protégés
<u>Localisation :</u>

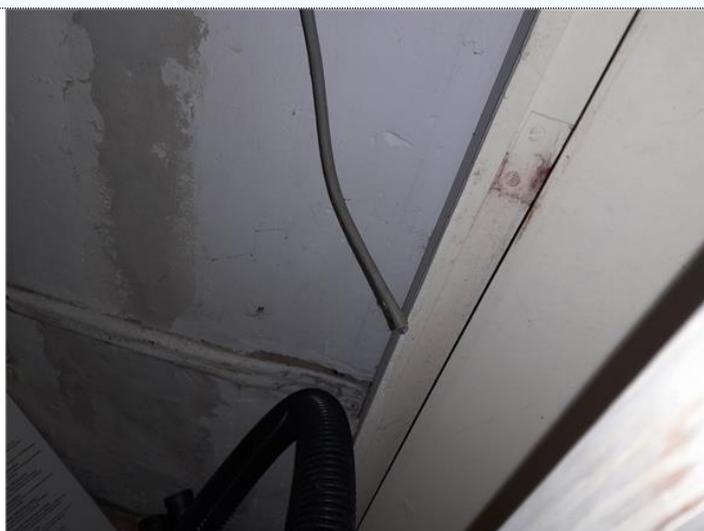
<u>Description :</u>	L'installation électrique comporte au moins un dispositif de protection avec une partie active nue sous tension accessible.
<u>Observation(s)</u>	Conducteurs non protégés
<u>Localisation :</u>

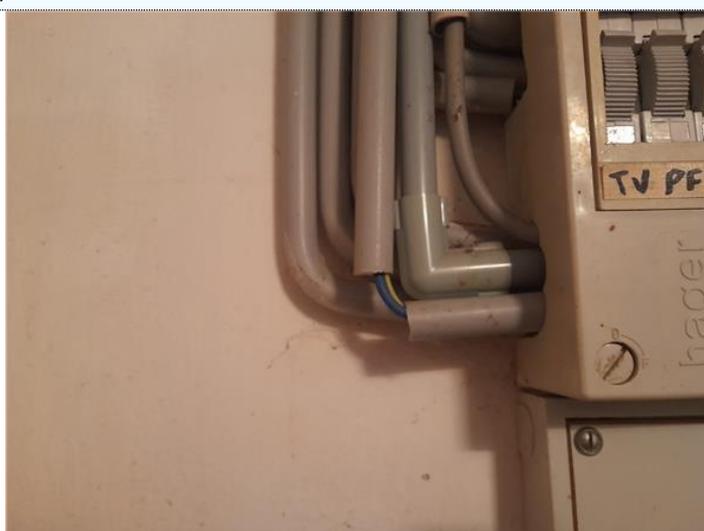
<u>Description :</u>	L'installation électrique comporte au moins un dispositif de protection avec une partie active nue sous tension accessible.
<u>Observation(s)</u>	Conducteurs non protégés
<u>Localisation :</u>

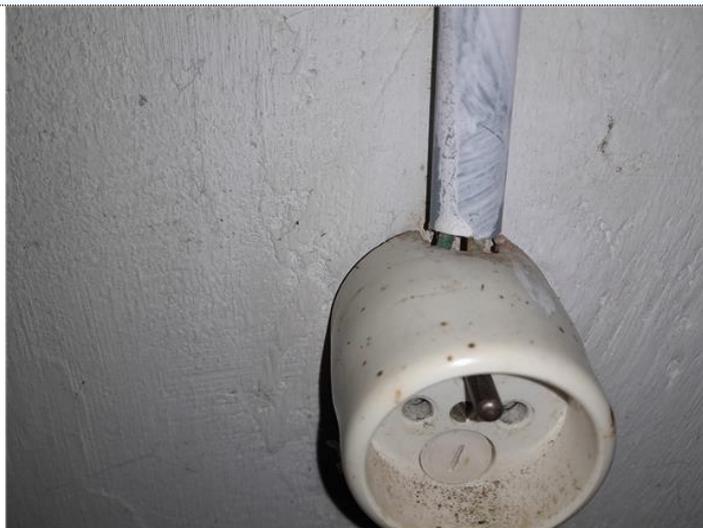
<u>Description :</u>	L'installation électrique comporte au moins un dispositif de protection avec une partie active nue sous tension accessible.
<u>Observation(s)</u>	Conducteurs non protégés
<u>Localisation :</u>

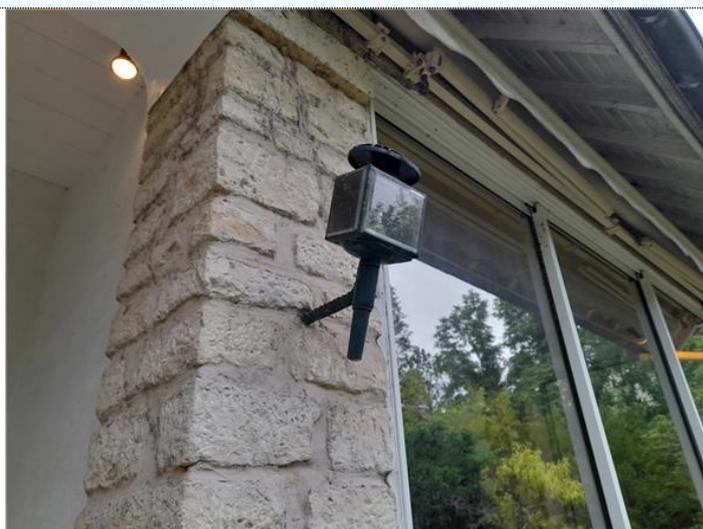
<u>Description :</u>	L'installation comporte au moins un MATERIEL ELECTRIQUE vétuste.
<u>Observation(s)</u>	Luminaires extérieur, luminaires intérieur, interrupteurs et prises en métal, et/ou avec fusible, boîtes de dérivation en porcelaines
<u>Localisation :</u>

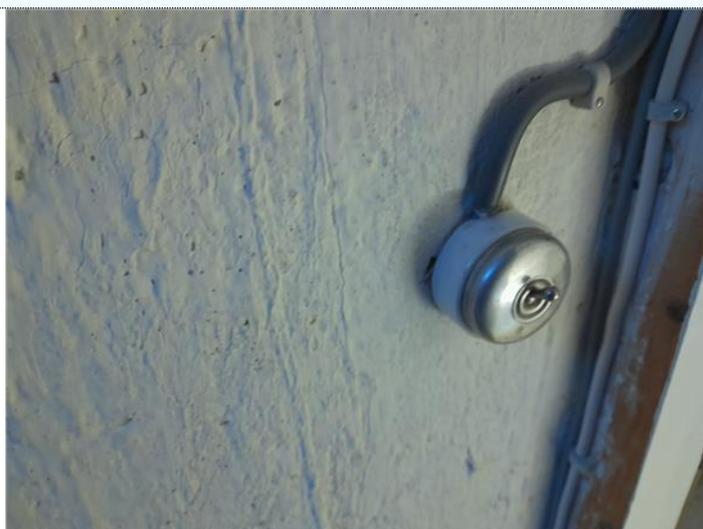
<u>Description :</u>	L'installation comporte au moins un MATERIEL ELECTRIQUE vétuste.
<u>Observation(s)</u>	Luminaires extérieur, luminaires intérieur, interrupteurs et prises en métal, et/ou avec fusible, boîtes de dérivation en porcelaines
<u>Localisation :</u>

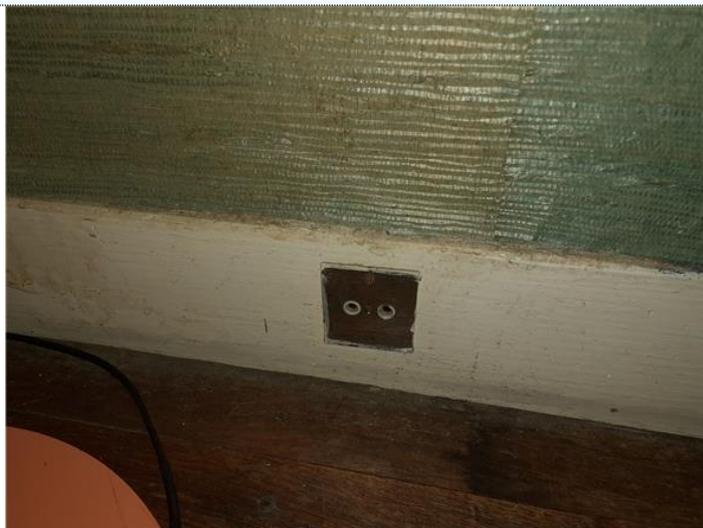
<u>Description :</u>	L'installation comporte au moins un MATERIEL ELECTRIQUE vétuste.
<u>Observation(s)</u>	Luminaires extérieur, luminaires intérieur, interrupteurs et prises en métal, et/ou avec fusible, boîtes de dérivation en porcelaines
<u>Localisation :</u>
