DOSSIER DE DIAGNOSTICS TECHNIQUES

Référence : 2023-1017-GAULTIER

Type de Bien : **Maison individuelle**
Adresse : **1 rue de la Grange des Pères
24220 SAINT-CYPRIEN**
Numéro de lot :
Référence Cadastre : **AC - 142**

RAPPORT N° 2023-1017-GAULTIER

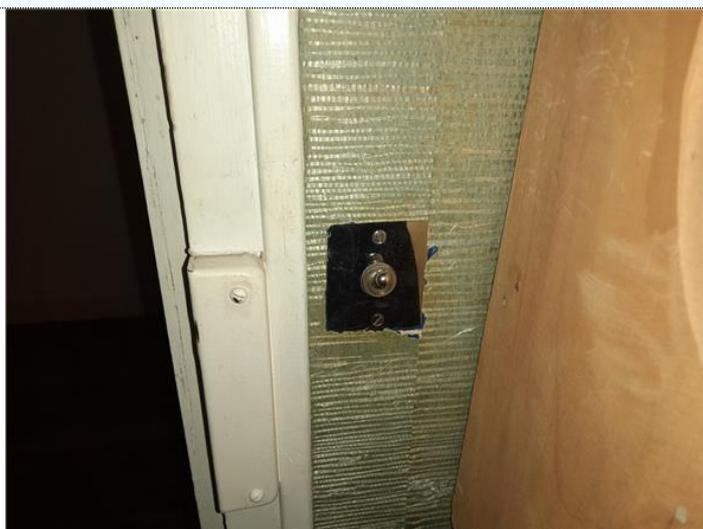
<u>Description :</u>	L'installation comporte au moins un MATERIEL ELECTRIQUE vétuste.
<u>Observation(s)</u>	Luminaires extérieur, luminaires intérieur, interrupteurs et prises en métal, et/ou avec fusible, boîtes de dérivation en porcelaines
<u>Localisation :</u>

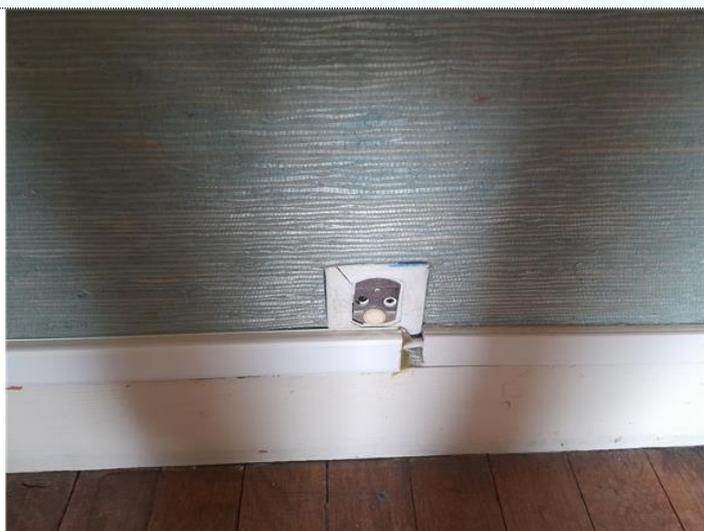
<u>Description :</u>	L'installation comporte au moins un MATERIEL ELECTRIQUE vétuste.
<u>Observation(s)</u>	Luminaires extérieur, luminaires intérieur, interrupteurs et prises en métal, et/ou avec fusible, boîtes de dérivation en porcelaines
<u>Localisation :</u>

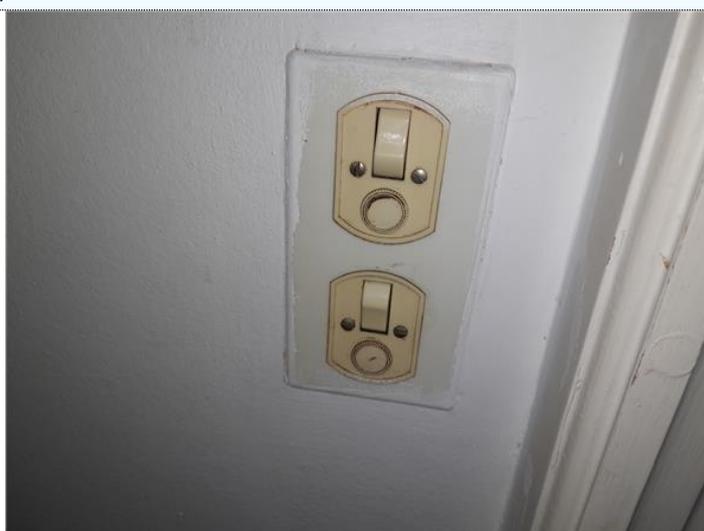
<u>Description :</u>	L'installation comporte au moins un MATERIEL ELECTRIQUE vétuste.
<u>Observation(s)</u>	Luminaires extérieur, luminaires intérieur, interrupteurs et prises en métal, et/ou avec fusible, boîtes de dérivation en porcelaines
<u>Localisation :</u>

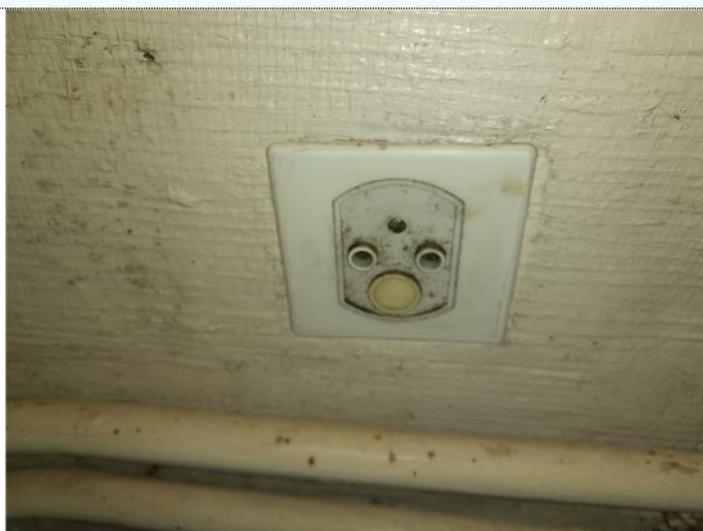
<u>Description :</u>	L'installation comporte au moins un MATERIEL ELECTRIQUE vétuste.
<u>Observation(s)</u>	Luminaires extérieur, luminaires intérieur, interrupteurs et prises en métal, et/ou avec fusible, boîtes de dérivation en porcelaines
<u>Localisation :</u>

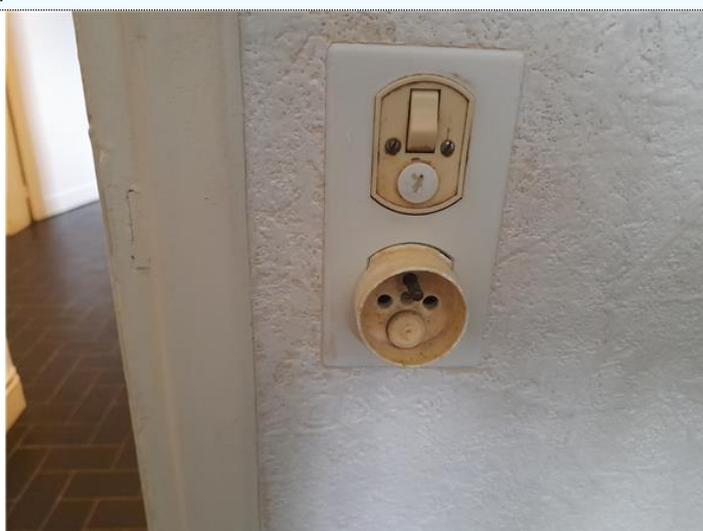
<u>Description :</u>	L'installation comporte au moins un MATERIEL ELECTRIQUE vétuste.
<u>Observation(s)</u>	Luminaires extérieur, luminaires intérieur, interrupteurs et prises en métal, et/ou avec fusible, boîtes de dérivation en porcelaines
<u>Localisation :</u>

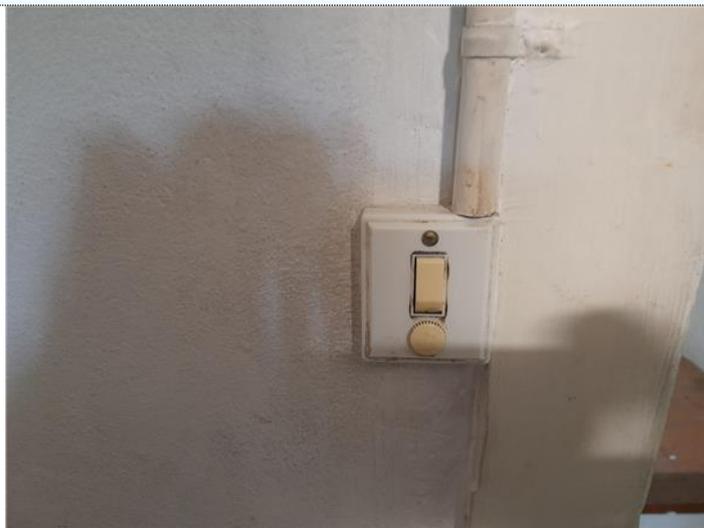
Point de contrôle N° B.8.3 a)

<u>Description :</u>	L'installation comporte au moins un MATERIEL ELECTRIQUE vétuste.
<u>Observation(s)</u>	Luminaires extérieur, luminaires intérieur, interrupteurs et prises en métal, et/ou avec fusible, boîtes de dérivation en porcelaines
<u>Localisation :</u>

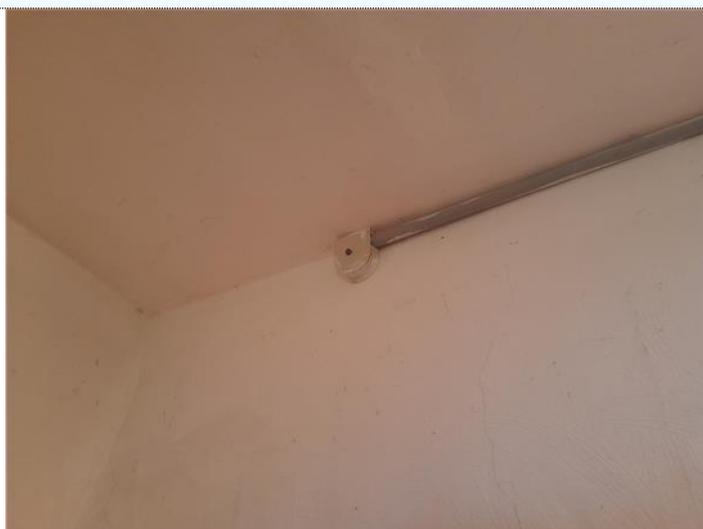
Point de contrôle N° B.8.3 a)

<u>Description :</u>	L'installation comporte au moins un MATERIEL ELECTRIQUE vétuste.
<u>Observation(s)</u>	Luminaires extérieur, luminaires intérieur, interrupteurs et prises en métal, et/ou avec fusible, boîtes de dérivation en porcelaines
<u>Localisation :</u>

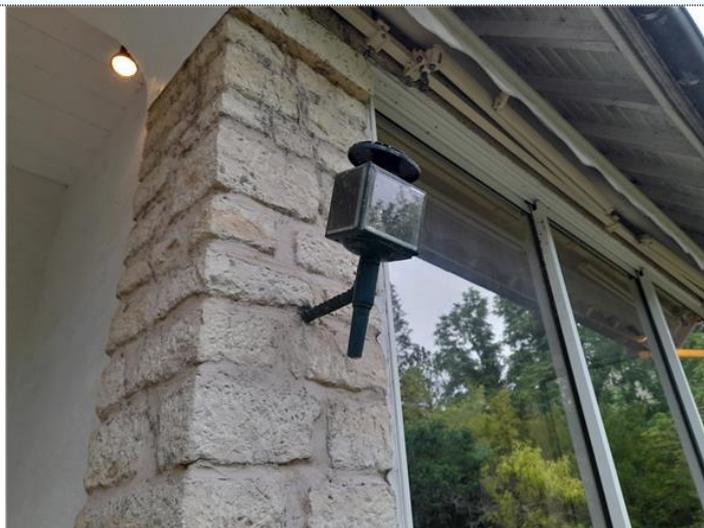
Description : L'installation comporte au moins un MATERIEL ELECTRIQUE inadapté à l'usage.
