SYNTHESE DES DIAGNOSTICS REALISES
ETABLI LE MARDI 25 AVRIL 2023

DOSSIER N°: 23-04-1298-CHANTREL

ADRESSE DES LOCAUX VISITES	
<p>MAISON 8 RUE DE LA GRAVETTE 24220 ST CYPRIEN</p>

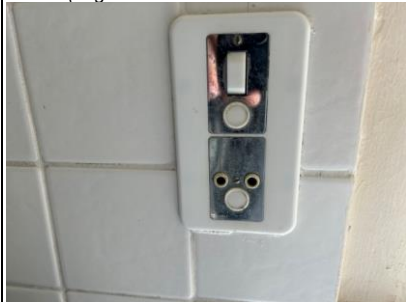
N° Fiche : B3 Prise de terre et installation de mise à la terre

N° Article (1)	Dom.	Libellé des anomalies	Mesure compensatoire correctement mise en œuvre	
			Article (2)	Libellé (3)
B3.3.01d	2	La valeur de la résistance de la prise de terre n'est pas adaptée au courant différentiel résiduel (sensibilité) du ou des dispositifs différentiels protégeant l'ensemble de l'installation électrique. <i>Pour un différentiel dont la sensibilité est à 500 mA, la valeur maximale admissible de la résistance de terre est de 100 Ohms (Logement:Prise de terre et installation de mise à la terre)</i>		
B3.3.04a	2	La CONNEXION à la LIAISON EQUIPOTENTIELLE principale d'au moins une CANALISATION métallique de gaz, d'eau, de chauffage central de conditionnement d'air, ou d'un élément CONDUCTEUR de la structure porteuse du bâtiment n'est pas assurée (résistance de continuité > 2 ohms) .		
B3.3.06a1	2	Au moins un socle de prise de courant ne comporte pas de broche de terre. <i>(Logement:Prise de terre et installation de mise à la terre)</i>

B3.3.06.1	Alors que des socles de prise de courant ou des CIRCUITS de l'installation ne sont pas reliés à la terre, [B.3.3.6 a1), a2) a3)],, la mesure compensatoire suivante est correctement mise en œuvre : • protection du (des) circuit (s) concerné (s) ou de l'ensemble de l'installation électrique par au moins un dispositif différentiel à haute sensibilité ≤ 30 mA.

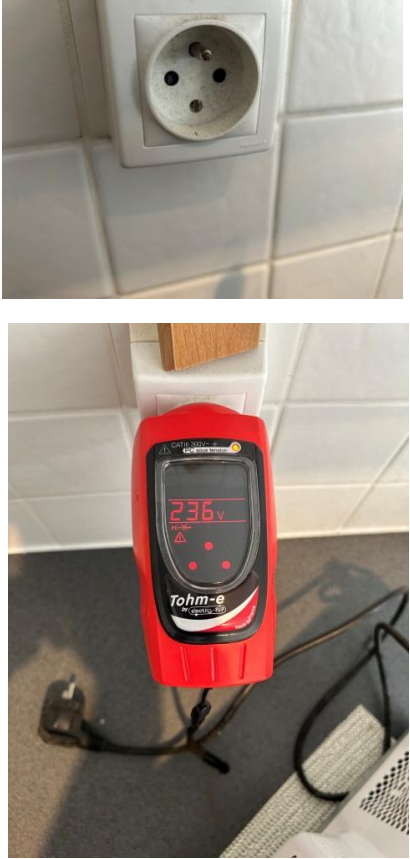
N° Article (1)	Dom.	Libellé des anomalies	Mesure compensatoire correctement mise en œuvre	
			Article (2)	Libellé (3)
B3.3.06a2	2	<p>Au moins un socle de prise de courant comporte une broche de terre non reliée à la terre. (Exemple : cuisine:Prise de terre et installation de mise à la terre)</p>

B3.3.06.1	<p>Alors que des socles de prise de courant ou des CIRCUITS de l'installation ne sont pas reliés à la terre, [B.3.3.6 a1), a2) a3)],, la mesure compensatoire suivante est correctement mise en oeuvre :</p> <ul style="list-style-type: none"> • protection du (des) circuit (s) concerné (s) ou de l'ensemble de l'installation électrique par au moins un dispositif différentiel à haute sensibilité ≤ 30 mA.
B3.3.06a3	2	<p>Au moins un CIRCUIT (n'alimentant pas des socles de prises de courant) n'est pas relié à la terre.</p>	B3.3.06.1	<p>Alors que des socles de prise de courant ou des CIRCUITS de l'installation ne sont pas reliés à la terre, [B.3.3.6 a1), a2) a3)],, la mesure compensatoire suivante est correctement mise en oeuvre :</p> <ul style="list-style-type: none"> • protection du (des) circuit (s) concerné (s) ou de l'ensemble de l'installation électrique par au moins un dispositif différentiel à haute sensibilité ≤ 30 mA.

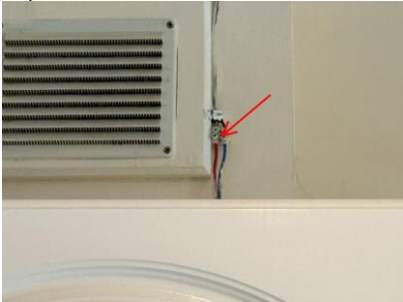
N° Fiche : B7 Matériels présentant des risques de contact direct avec des éléments sous tension

N° Article (1)	Dom.	Libellé des anomalies	Mesure compensatoire correctement mise en œuvre	
			Article (2)	Libellé (3)
B7.3d	5	<p>L'installation électrique comporte au moins une CONNEXION avec une partie active nue sous tension accessible. <i>(Cuisine:Matériel présentant des risques de contact direct avec des éléments sous tension)</i></p>

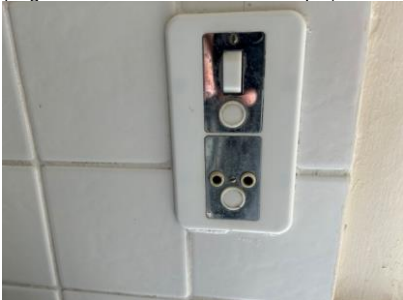
N° Fiche : B8 Matériels électriques vétustes ou inadaptés à l'usage

N° Article (1)	Dom.	Libellé des anomalies	Mesure compensatoire correctement mise en œuvre	
			Article (2)	Libellé (3)
B8.3a	6	<p>L'installation comporte au moins un MATERIEL ELECTRIQUE vétuste. <i>(Logement:Matériel vétuste ou inadapté)</i></p>

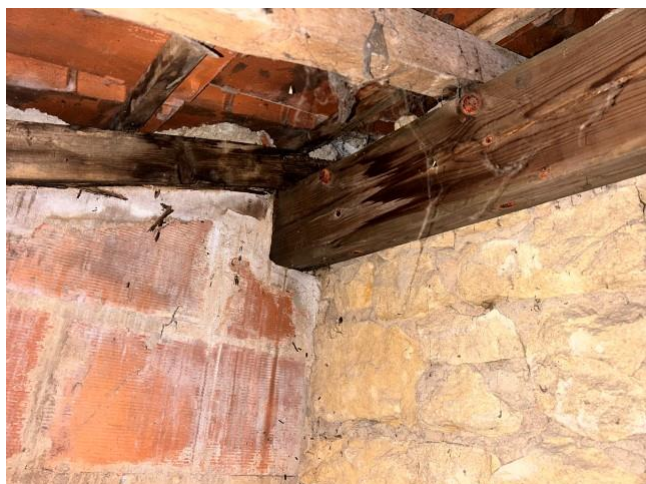
Niveau	Parties d'immeuble bâties et non bâties visitées (1)	Ouvrages Parties d'ouvrages et éléments à examiner (2)	Résultat du diagnostic d'infestation (3) et constatations
2	Logement / Combles	Poutre maitresse	Indices d'infestation d'autres agents de dégradation biologique du bois (Champignons)

INS002
Maison - Logement / Combles
PH:IMG_3862
Poutre maîtresse
Champignons (présence d'indice)
