SYNTHESE DES DIAGNOSTICS REALISES
ETABLI LE LUNDI 12 JUIN 2023

DOSSIER N°: 23-06-92-SMITH

ADRESSE DES LOCAUX VISITES	
<p>MAISON 3 RLE CARREYROU DE MONTMARTRE 24220 ST CYPRIEN</p>

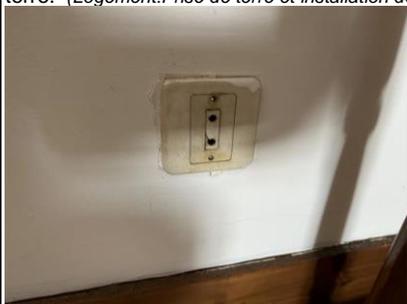
N° Fiche : B3 Prise de terre et installation de mise à la terre

N° Article (1)	Dom.	Libellé des anomalies	Mesure compensatoire correctement mise en œuvre	
			Article (2)	Libellé (3)
B3.3.04a	2	La CONNEXION à la LIAISON EQUIPOTENTIELLE principale d'au moins une CANALISATION métallique de gaz, d'eau, de chauffage central de conditionnement d'air, ou d'un élément CONDUCTEUR de la structure porteuse du bâtiment n'est pas assurée (résistance de continuité > 2 ohms) .		
B3.3.06a1	2	Au moins un socle de prise de courant ne comporte pas de broche de terre. <i>(Logement:Prise de terre et installation de mise à la terre)</i>

B3.3.06a3	2	Au moins un CIRCUIT (n'alimentant pas des socles de prises de courant) n'est pas relié à la terre.

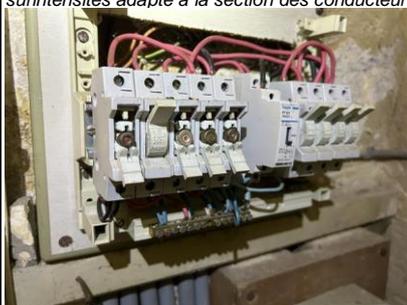
N° Fiche : B4 Dispositif de protection contre les surintensités adapté à la section des conducteurs sur chaque circuit

N° Article (1)	Dom.	Libellé des anomalies	Mesure compensatoire correctement mise en œuvre	
			Article (2)	Libellé (3)
B4.3c	3	Plusieurs CIRCUITS disposent d'un CONDUCTEUR NEUTRE commun dont les CONDUCTEURS ne sont pas correctement protégés contre les surintensités. <i>(Tableau électrique:Dispositif de protection contre les surintensités adapté à la section des conducteurs à chaque circuit)</i>

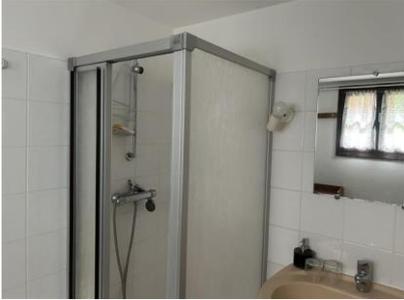
N° Fiche : B6 Respect des règles liées aux zones dans chaque local contenant une baignoire ou une douche

N° Article (1)	Dom.	Libellé des anomalies	Mesure compensatoire correctement mise en œuvre	
			Article (2)	Libellé (3)
B6.3.1a	4	Local contenant une baignoire ou une douche : l'installation électrique ne répond pas aux prescriptions particulières appliquées à ce local (adéquation entre l'emplacement où est installé le MATERIEL ELECTRIQUE et les caractéristiques de ce dernier – respect des règles de protection contre les chocs électriques liées aux zones). (Salle d'eau: Respect des règles de sécurité dans une pièce d'eau (salle d'eau, salle de bain, ...))

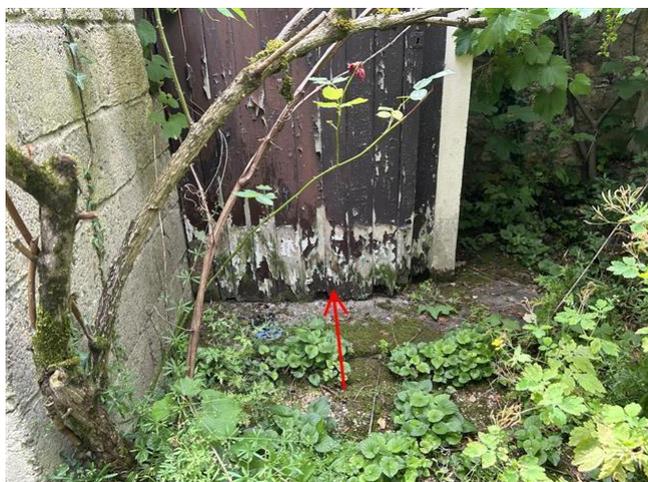
INS002

Niveau	Parties d'immeuble bâties et non bâties visitées (1)	Ouvrages Parties d'ouvrages et éléments à examiner (2)	Résultat du diagnostic d'infestation (3) et constatations
0	Dépendances / Ancien WC ext.	Porte	Indices d'infestation d'autres agents de dégradation biologique du bois (champignons)

Maison - Dépendances / Ancien WC ext.
