SYNTHESE DES DIAGNOSTICS REALISES
ETABLI LE LUNDI 12 JUIN 2023

DOSSIER N°: 23-06-92-SMITH

ADRESSE DES LOCAUX VISITES	
<p>MAISON</p> <p>3 CARREYROU DU SOL</p> <p>24220 ST CYPRIEN</p>

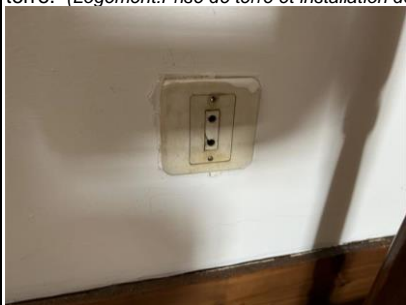
N° Fiche : B3 Prise de terre et installation de mise à la terre

N° Article (1)	Dom.	Libellé des anomalies	Mesure compensatoire correctement mise en œuvre	
			Article (2)	Libellé (3)
B3.3.04a	2	La CONNEXION à la LIAISON EQUIPOTENTIELLE principale d'au moins une CANALISATION métallique de gaz, d'eau, de chauffage central de conditionnement d'air, ou d'un élément CONDUCTEUR de la structure porteuse du bâtiment n'est pas assurée (résistance de continuité > 2 ohms) .		
B3.3.06a1	2	Au moins un socle de prise de courant ne comporte pas de broche de terre. <i>(Logement:Prise de terre et installation de mise à la terre)</i>

B3.3.06a3	2	Au moins un CIRCUIT (n'alimentant pas des socles de prises de courant) n'est pas relié à la terre.

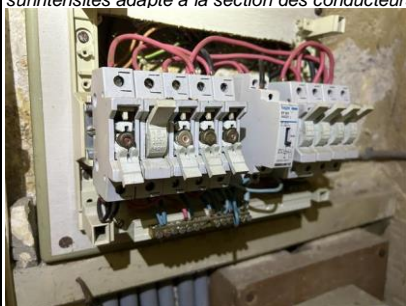
N° Fiche : B4 Dispositif de protection contre les surintensités adapté à la section des conducteurs sur chaque circuit

N° Article (1)	Dom.	Libellé des anomalies	Mesure compensatoire correctement mise en œuvre	
			Article (2)	Libellé (3)
B4.3c	3	Plusieurs CIRCUITS disposent d'un CONDUCTEUR NEUTRE commun dont les CONDUCTEURS ne sont pas correctement protégés contre les surintensités. <i>(Tableau électrique:Dispositif de protection contre les surintensités adapté à la section des conducteurs à chaque circuit)</i>

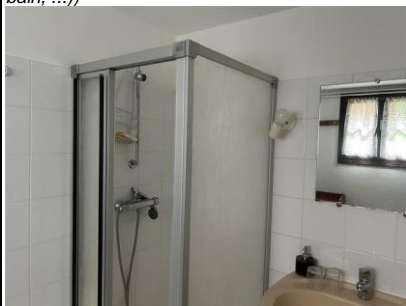
N° Fiche : B6 Respect des règles liées aux zones dans chaque local contenant une baignoire ou une douche

N° Article (1)	Dom.	Libellé des anomalies	Mesure compensatoire correctement mise en œuvre	
			Article (2)	Libellé (3)
B6.3.1a	4	Local contenant une baignoire ou une douche : l'installation électrique ne répond pas aux prescriptions particulières appliquées à ce local (adéquation entre l'emplacement où est installé le MATERIEL ELECTRIQUE et les caractéristiques de ce dernier – respect des règles de protection contre les chocs électriques liées aux zones). (Salle d'eau: Respect des règles de sécurité dans une pièce d'eau (salle d'eau, salle de bain, ...))

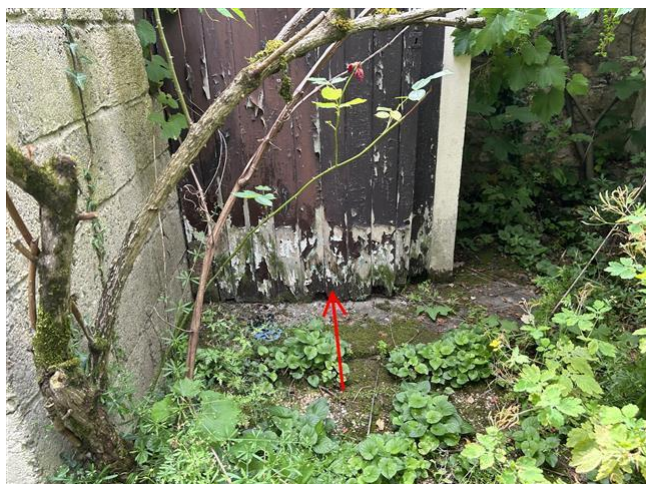
INS002

Niveau	Parties d'immeuble bâties et non bâties visitées (1)	Ouvrages Parties d'ouvrages et éléments à examiner (2)	Résultat du diagnostic d'infestation (3) et constatations
0	Dépendances / Ancien WC ext.	Porte	Indices d'infestation d'autres agents de dégradation biologique du bois (champignons)

Maison - Dépendances / Ancien WC ext.
