Dossier Technique Immobilier

Numéro de dossier : 23A_04294

Adresse :.....**1 Barbelle**

Commune :.....**24480 LE BUISSON DE CADOUIN**
Section cadastrale 315-A-923, 315-A-1105, 315-A-1075, 315-A-1079, 315-A-1080,

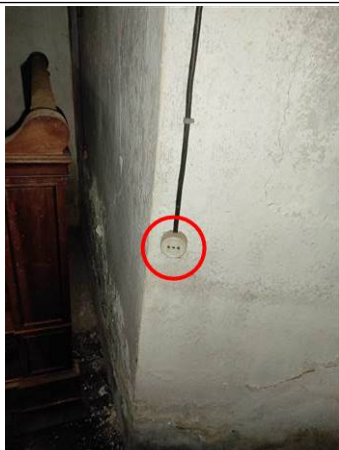
Photo PhEle002

Libellé de l'anomalie : B3.3.6 a1 Au moins un socle de prise de courant ne comporte pas de broche de terre.

Remarques : Présence de circuits électriques non équipés de conducteurs de protection ; Faire intervenir un électricien qualifié afin d'installer des conducteurs de protection sur les circuits qui n'en sont pas équipés (Divers maison)

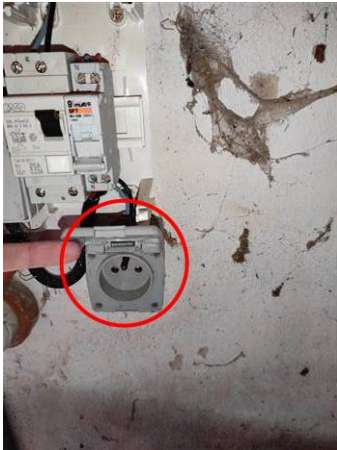
Photo PhEle001

Libellé de l'anomalie : B3.3.6 a2 Au moins un socle de prise de courant comporte une broche de terre non reliée à la terre.

Remarques : Présence de circuits électriques non équipés de conducteurs de protection ; Faire intervenir un électricien qualifié afin d'installer des conducteurs de protection sur les circuits qui n'en sont pas équipés (Annexe 1 N1 - Pièce 1)

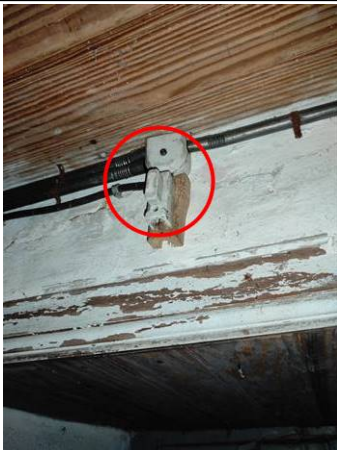
Photo PhEle003

Libellé de l'anomalie : B4.3 b Le type d'au moins un fusible ou un disjoncteur n'est plus autorisé (fusible à tabatière, à broches rechargeables, coupe-circuit à fusible de type industriel, disjoncteur réglable en courant protégeant des circuits terminaux).

Remarques : Présence de fusible(s) de type à broche(s) rechargeable(s) ; Faire intervenir un électricien qualifié afin de remplacer le(s) fusible(s) de type à broche(s) rechargeable(s) par des protections autorisées

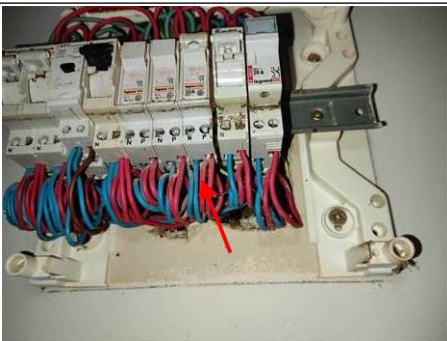
Photo PhEle004

Libellé de l'anomalie : B4.3 e Le courant assigné (calibre) de la protection contre les surcharges et courts-circuits d'au moins un circuit n'est pas adapté à la section des conducteurs correspondants.

Remarques : Présence de protections contre les surintensités inadaptées à la section des conducteurs ; Faire intervenir un électricien qualifié afin d'installer des protections contre les surintensités adaptés aux sections des conducteurs

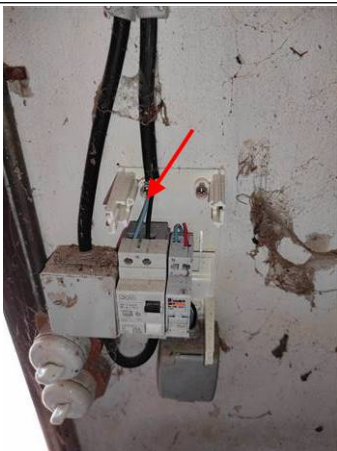
Photo PhEle005

Libellé de l'anomalie : B4.3 f2 La section des conducteurs de la canalisation d'alimentation d'au moins un tableau n'est pas en adéquation avec le courant assigné du dispositif de protection placé immédiatement en amont ou avec le courant de réglage du disjoncteur de branchement placé immédiatement en amont.

Remarques : Présence de conducteurs d'alimentation de section inadaptée au courant assigné du disjoncteur principal placé en amont ; Faire intervenir un électricien qualifié afin de remplacer les conducteurs inadaptés

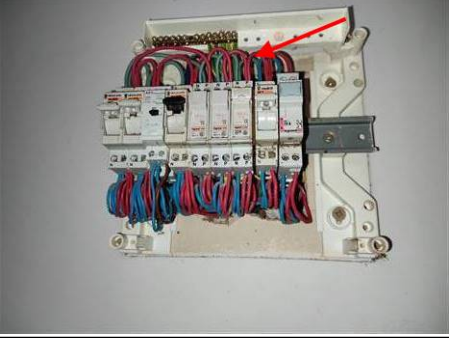
<p>Photo PhEle006 Libellé de l'anomalie : B4.3 f3 A l'intérieur du tableau, la section d'au moins un conducteur alimentant les dispositifs de protection n'est pas adaptée au courant de réglage du disjoncteur de branchement. Remarques : La section des conducteurs de pontage n'est pas en adéquation avec le courant de réglage du disjoncteur de branchement</p>

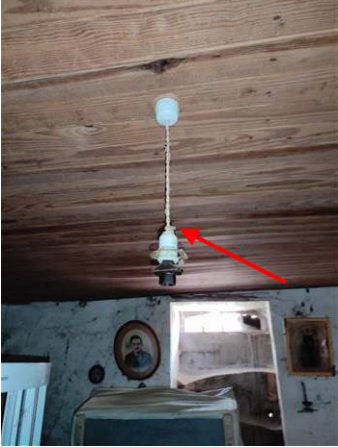
<p>Photo PhEle007 Libellé de l'anomalie : B8.3 a L'installation comporte au moins un matériel électrique vétuste. Remarques : Présence de matériel électrique vétuste (douilles, interrupteurs, socles de prise...) ; Faire intervenir un électricien qualifié afin de remplacer les matériels électriques vétustes (Divers maison)</p>
 	<p>Photo PhEle008 Libellé de l'anomalie : B8.3 e Au moins un conducteur isolé n'est pas placé sur toute sa longueur dans un conduit, une goulotte ou une plinthe ou une huisserie, en matière isolante ou métallique, jusqu'à sa pénétration dans le matériel électrique qu'il alimente. Remarques : Présence de conducteurs électriques non protégés mécaniquement ; Faire intervenir un électricien qualifié afin d'installer des protections mécanique sur les conducteurs non protégés</p>
