Référence: 23-06-00062

- Le rapport de mission de repérage des matériaux et produits contenant de l'amiante
- Le Constat de Risque d'Exposition au Plomb
- La recherche de termites et autres xylophages
- Etat de l'installation intérieure de gaz
- Les Risques Naturels et technologiques
- Le Diagnostic de Performance Energétique
- L'état de l'installation intérieure d'électricité

Maison à l'adresse 868 route du muscle, 24260 CAMPAGNE

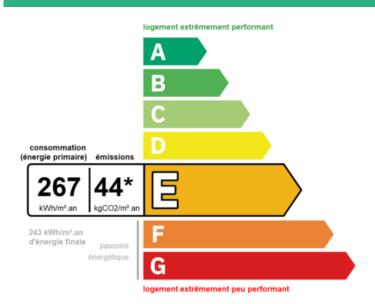
Performance énergétique

*Dont émissions de gaz à effet de serre peu d'émissions de CO2 C 44 kg CO2/m².an G émissions de CO2 très importantes

Le niveau de consommation énergétique dépend de l'isolation du logement et de la performance des équipements. Pour l'améliorer, voir pages 4 à 6

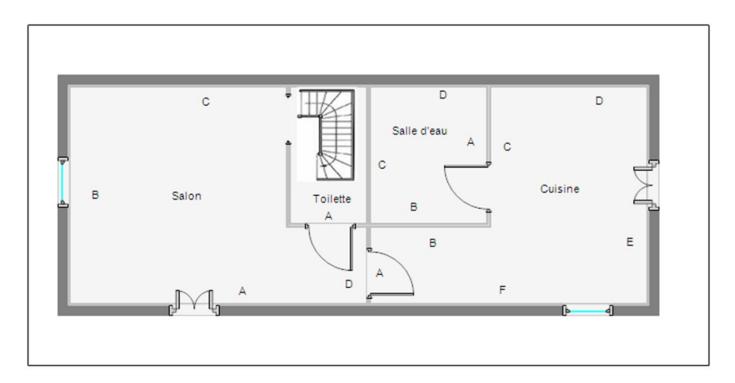
M. et Mme GRAVIS Maison - 868 route du muscle 24260 CAMPAGNE Maison de vacances Niveau 0

Présence de plomb dans les peintures : I non dégradé, non visible, dégradé dégradé Locaux inaccessibles, sens de la visite.
