## Dossier Technique Immobilier

Numéro de dossier : 22A\_04120  
Date du repérage : 17/11/2022

Adresse : ..... **1133 route du Roc d'Abeille**

Commune : ..... **24200 CARSAC AILLAC**

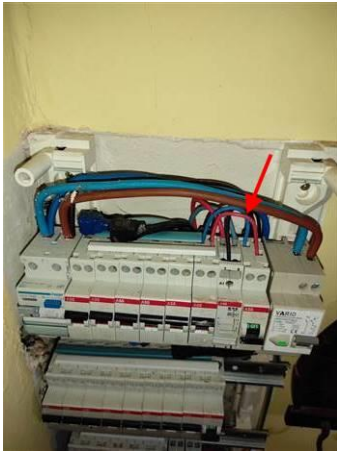
Photo PhEle001

Libellé de l'anomalie : B4.3 f3 A l'intérieur du tableau, la section d'au moins un conducteur alimentant les dispositifs de protection n'est pas adaptée au courant de réglage du disjoncteur de branchement.  
Remarques : La section des conducteurs de pontage n'est pas en adéquation avec le courant de réglage du disjoncteur de branchement
