## ÉTAT RELATIF A LA PRESENCE DE TERMITES DANS LE BATIMENT

ETABLI LE JEUDI 28 DECEMBRE 2023

**DOSSIER N°: 23-06-133-KLEEFSTRA**

ADRESSE DES LOCAUX VISITES	
<p>MAISON 176 IMPASSE DES CHATAIGNIERS 24260 LE BUGUE</p>

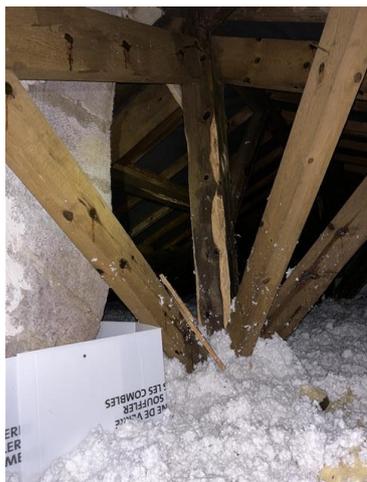
PH:IMG\_5426

Niveau	Parties d'Immeuble bâties et non bâties visitées (1)	Ouvrages Parties d'ouvrages et éléments à examiner (2)	Résultat du diagnostic d'infestation (3) et constatations
1	Logement / Combles	Poutre maitresse	<b>Indices d'infestation d'autres agents de dégradation biologique du bois (Insectes à Larves Xylophages (ILX))</b>

Maison - Logement / Combles

Poutre maitresse

Insectes à Larves Xylophages (ILX) (présence d'indice)
