DOSSIER DE DIAGNOSTICS TECHNIQUES

Référence : 2023-436-DELALEU

Type de Bien : **Maison individuelle**
Adresse : **910 route DE CAILLAVET
24260 SAINT-CHAMASSY**
Numéro de lot :
Référence Cadastre : **NC**

RAPPORT N° 2023-436-DELALEU

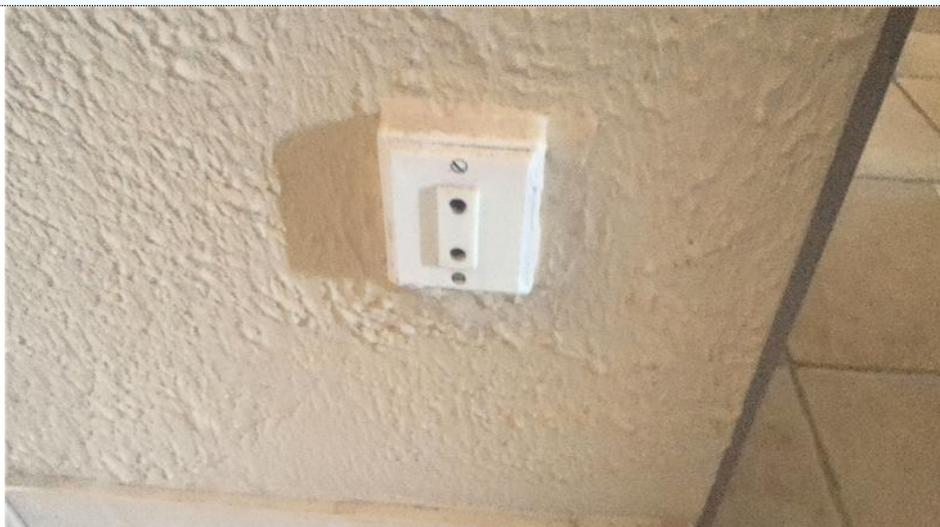
Point de contrôle N° B.3.3.6 a1)

Description : Au moins un socle de prise de courant ne comporte pas de broche de terre.

Observation(s) : (Anomalie compensée par le point de contrôle B.3.3.6.1)

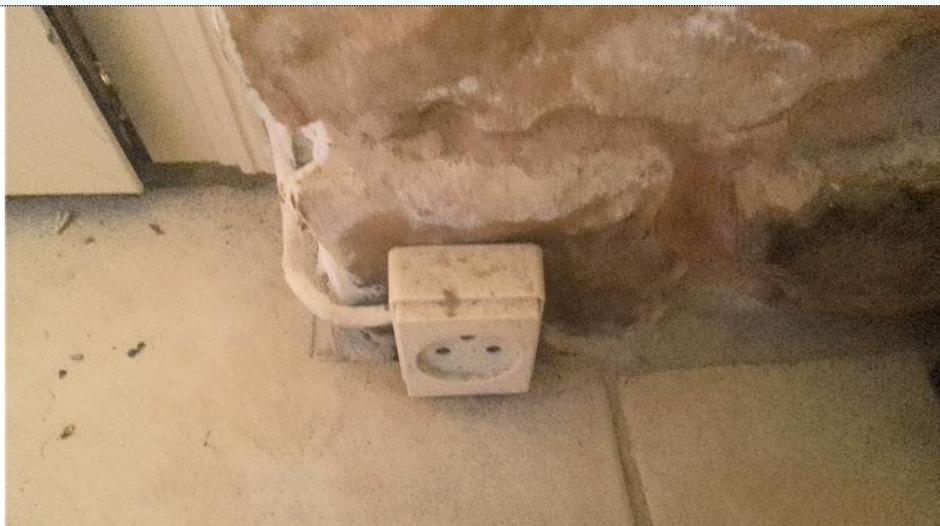
Point de contrôle N° B.3.3.6 a1)

Description : Au moins un socle de prise de courant ne comporte pas de broche de terre.

Observation(s) : (Anomalie compensée par le point de contrôle B.3.3.6.1)

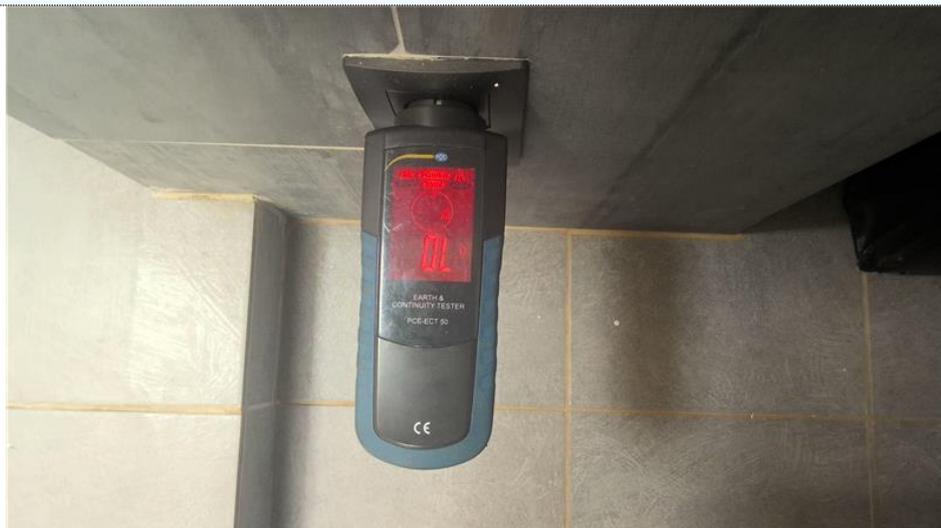
Point de contrôle N° B.3.3.6 a2)

Description : Au moins un socle de prise de courant comporte une broche de terre non reliée à la terre.

Observation(s) (Anomalie compensée par le point de contrôle B.3.3.6.1)

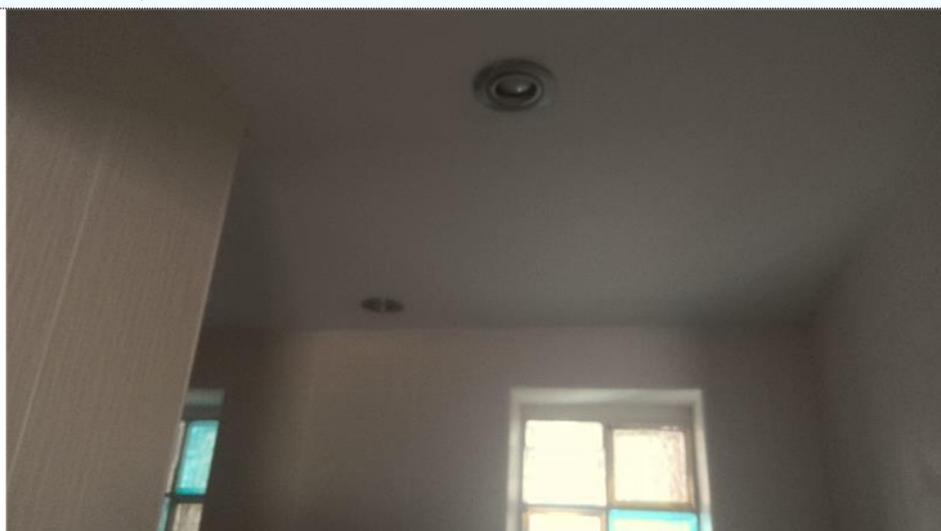
Point de contrôle N° B.6.3.1 a)

Description : Local contenant une baignoire ou une douche : l'installation électrique ne répond pas aux prescriptions particulières appliquées à ce local (adéquation entre l'emplacement où est installé le MATERIEL ELECTRIQUE et les caractéristiques de ce dernier – respect des règles de protection contre les chocs électriques liées aux zones).

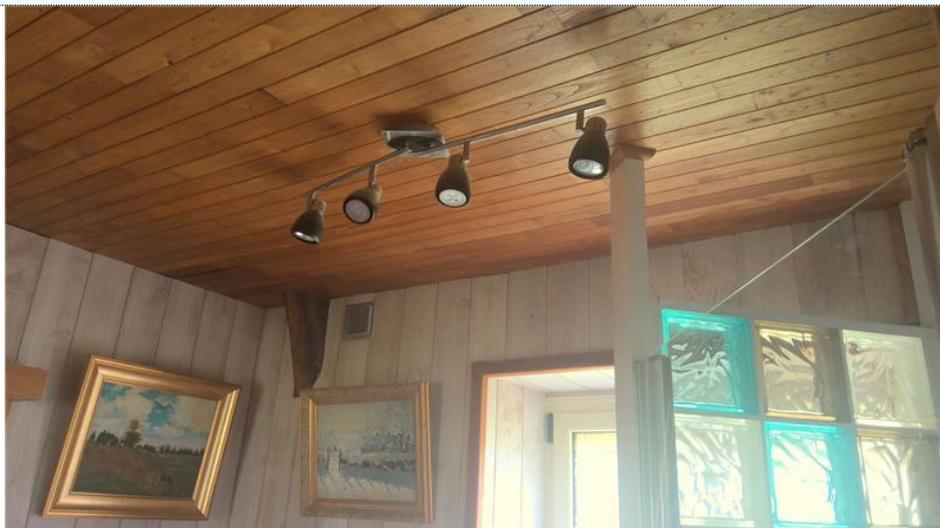
Point de contrôle N° B.6.3.1 a)

Description : Local contenant une baignoire ou une douche : l'installation électrique ne répond pas aux prescriptions particulières appliquées à ce local (adéquation entre l'emplacement où est installé le MATERIEL ELECTRIQUE et les caractéristiques de ce dernier – respect des règles de protection contre les chocs électriques liées aux zones).

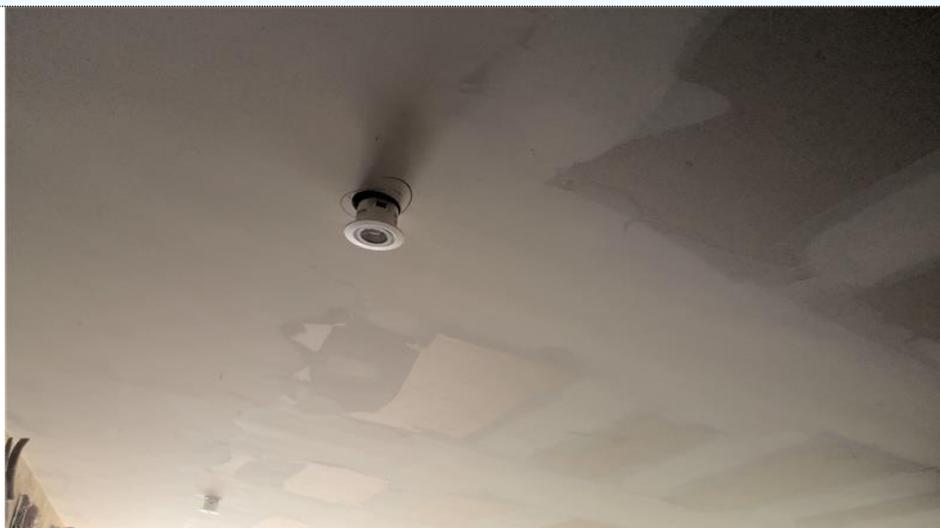
Point de contrôle N° B.7.3 a)

Description : L'ENVELOPPE d'au moins un matériel est manquante ou détériorée.

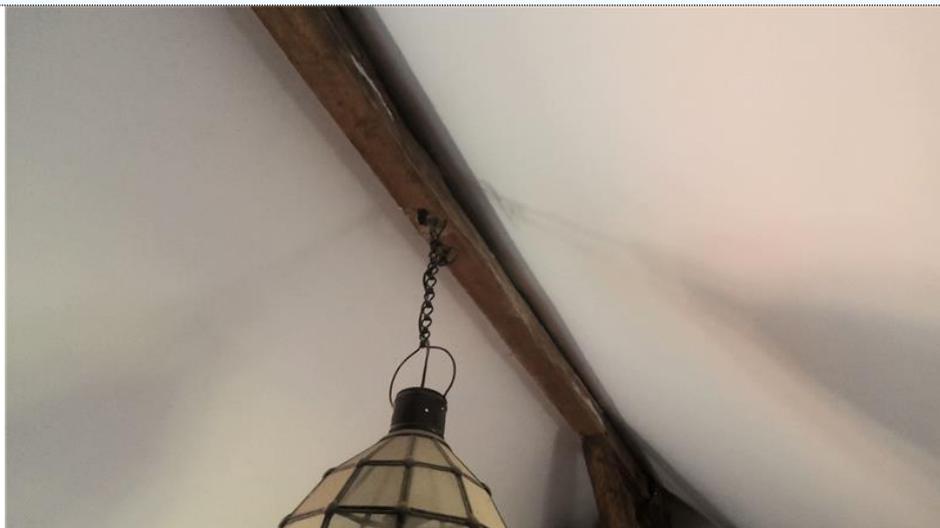
Point de contrôle N° B.7.3 d)

Description : L'installation électrique comporte au moins une CONNEXION avec une partie active nue sous tension accessible.

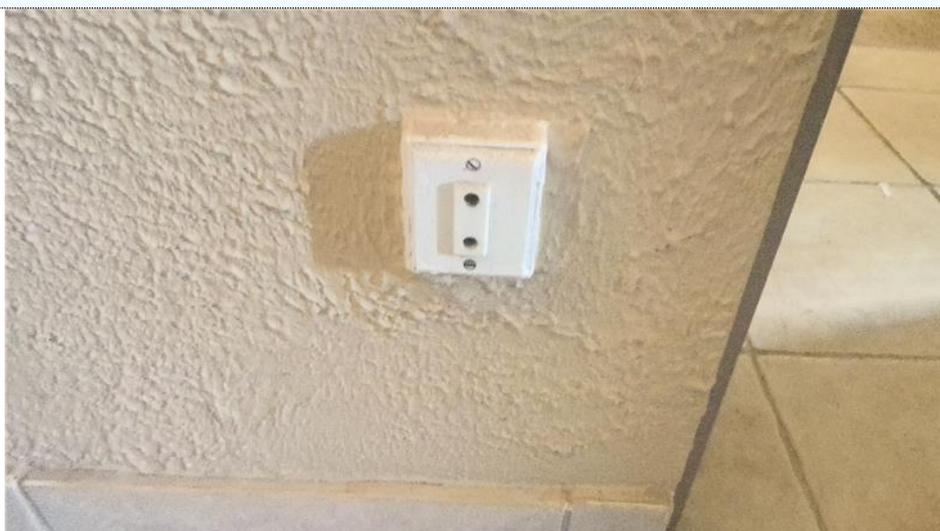
Point de contrôle N° B.8.3 a)

Description : L'installation comporte au moins un MATERIEL ELECTRIQUE vétuste.

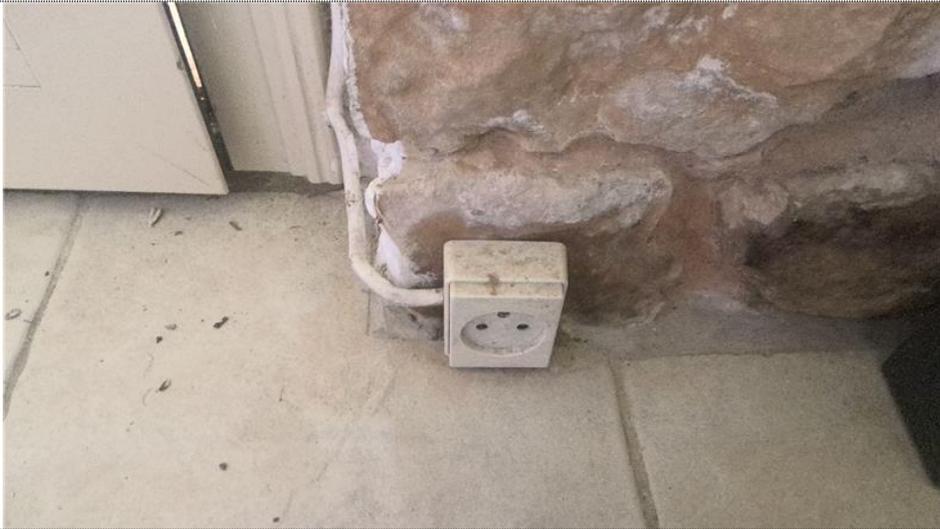
Point de contrôle N° B.8.3 a)

Description : L'installation comporte au moins un MATERIEL ELECTRIQUE vétuste.

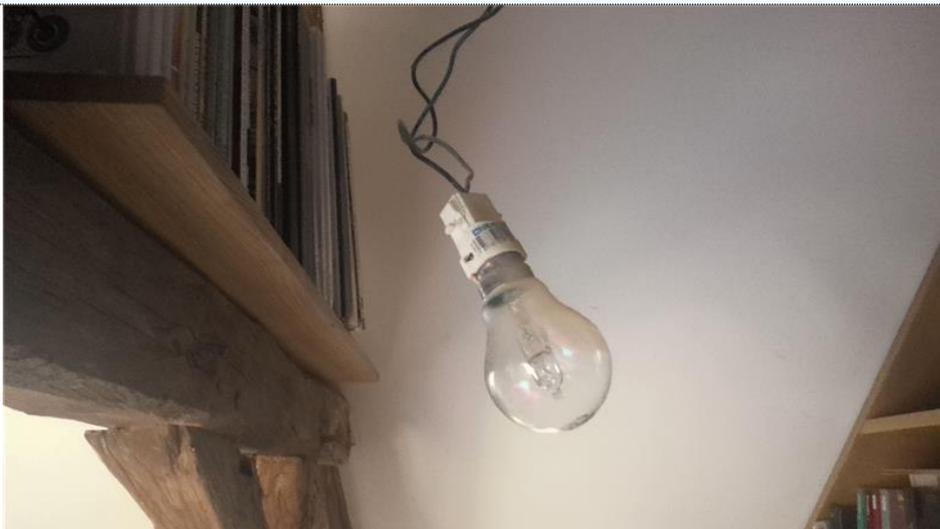
Point de contrôle N° B.8.3 b)

Description : L'installation comporte au moins un MATERIEL ELECTRIQUE inadapté à l'usage.

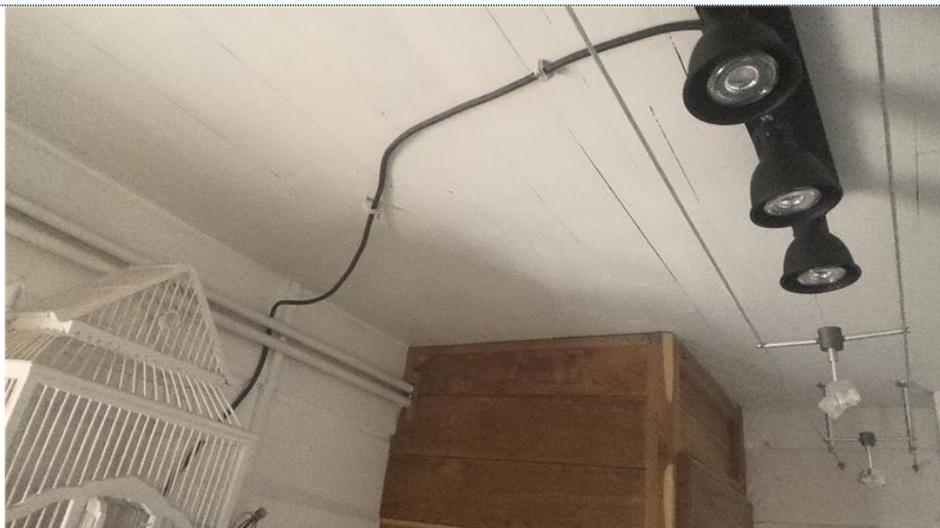
Point de contrôle N° B.8.3 e)

Description : Au moins un CONDUCTEUR isolé n'est pas placé sur toute sa longueur dans un conduit, une goulotte, une plinthe ou une huisserie, en matière isolante ou métallique, jusqu'à sa pénétration dans le MATERIEL ELECTRIQUE qu'il alimente.

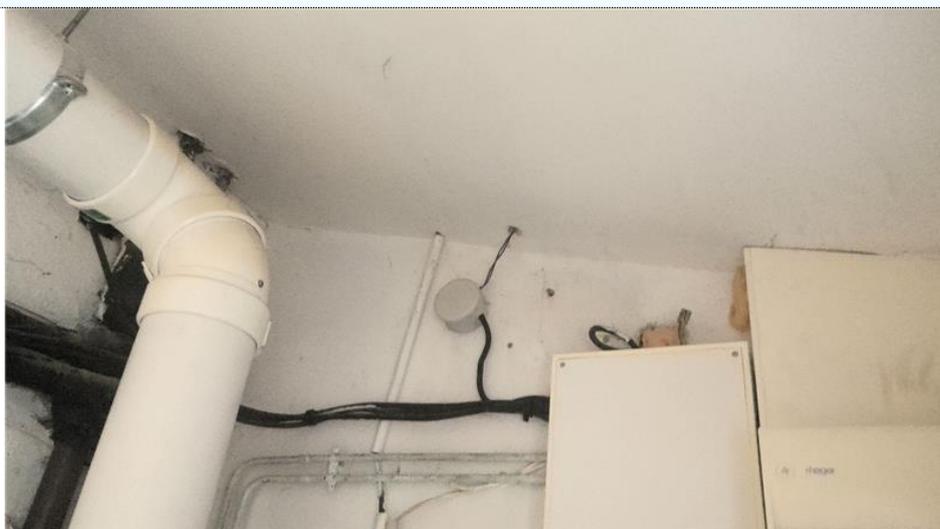
Point de contrôle N° B.8.3 e)

Description : Au moins un CONDUCTEUR isolé n'est pas placé sur toute sa longueur dans un conduit, une goulotte, une plinthe ou une huisserie, en matière isolante ou métallique, jusqu'à sa pénétration dans le MATERIEL ELECTRIQUE qu'il alimente.

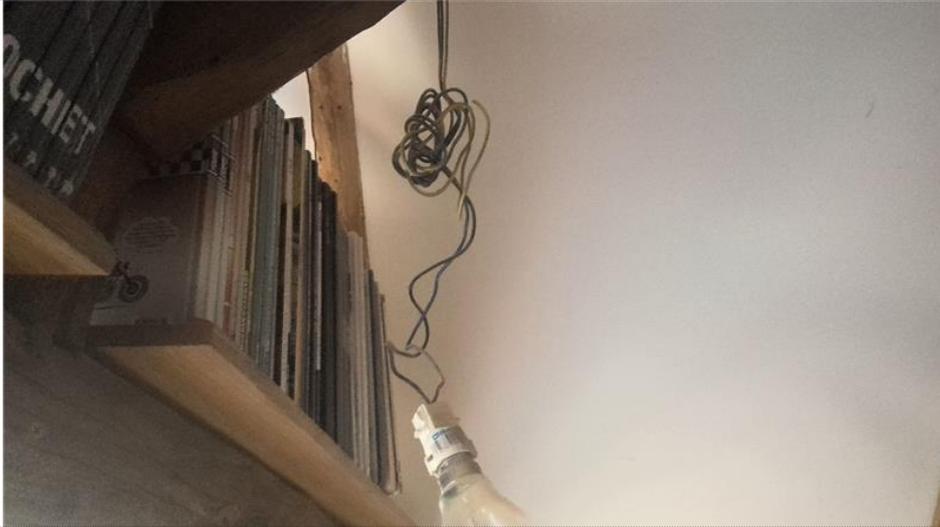
Point de contrôle N° B.8.3 e)

<u>Description :</u>	Au moins un CONDUCTEUR isolé n'est pas placé sur toute sa longueur dans un conduit, une goulotte, une plinthe ou une huisserie, en matière isolante ou métallique, jusqu'à sa pénétration dans le MATERIEL ELECTRIQUE qu'il alimente.
<u>Observation(s)</u>	
<u>Localisation :</u>
