Résumé de l'expertise

n° 23/PEDLER/0022

Adresse : **34 Avenue de la Canéda**

Commune : **24200 SARLAT LA CANEDA**

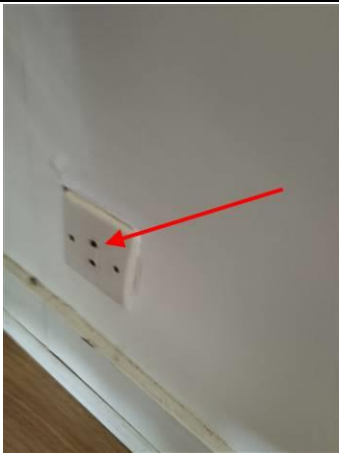
<p>Photo PhEle001 Libellé de l'anomalie : B8.3 e Au moins un conducteur isolé n'est pas placé sur toute sa longueur dans un conduit, une goulotte ou une plinthe ou une huisserie, en matière isolante ou métallique, jusqu'à sa pénétration dans le matériel électrique qu'il alimente. Remarques : Présence de conducteurs électriques non protégés mécaniquement (1er étage - Salle d'eau) (Rez de jardin - Garage)</p>
	<p>Photo PhEle002 Libellé de l'anomalie : B7.3 d L'installation électrique comporte au moins une connexion avec une partie active nue sous tension accessible. Remarques : Présence de connexion de matériel électrique présentant des parties actives nues sous tension</p>
	<p>Photo PhEle003 Libellé de l'anomalie : B8.3 a L'installation comporte au moins un matériel électrique vétuste. Remarques : Présence de matériel électrique vétuste (douilles, interrupteurs, socles de prise...) (Rez de jardin - Garage)</p>

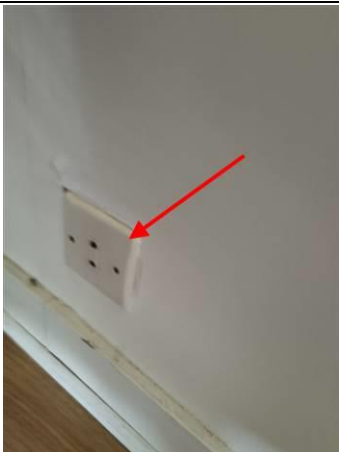
<p>Photo PhEle004 Libellé de l'information complémentaire : B11 b2 Au moins un socle de prise de courant n'est pas de type à obturateur Remarques : Présence de socles de prises non équipés d'obturateur (1er étage - Dégagement)</p>
