SYNTHESE DES DIAGNOSTICS REALISES

DOSSIER N°: 23-06-135-BONNOT

ADRESSE DES LOCAUX VISITES	
<p>MAISON 74 RUE DE PARIS 24260 LE BUGUE</p>

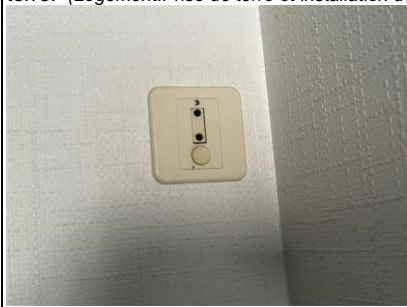
N° Fiche : B3 Prise de terre et installation de mise à la terre

N° Article (1)	Dom.	Libellé des anomalies	Mesure compensatoire correctement mise en œuvre	
			Article (2)	Libellé (3)
B3.3.06a1	2	Au moins un socle de prise de courant ne comporte pas de broche de terre. (Logement:Prise de terre et installation de mise à la terre)

B3.3.06.1	Alors que des socles de prise de courant ou des CIRCUITS de l'installation ne sont pas reliés à la terre, [B.3.3.6 a1), a2) a3)],, la mesure compensatoire suivante est correctement mise en oeuvre : • protection du (des) circuit (s) concerné (s) ou de l'ensemble de l'installation électrique par au moins un dispositif différentiel à haute sensibilité ≤ 30 mA.
B3.3.06a3	2	Au moins un CIRCUIT (n'alimentant pas des socles de prises de courant) n'est pas relié à la terre.	B3.3.06.1	Alors que des socles de prise de courant ou des CIRCUITS de l'installation ne sont pas reliés à la terre, [B.3.3.6 a1), a2) a3)],, la mesure compensatoire suivante est correctement mise en oeuvre : • protection du (des) circuit (s) concerné (s) ou de l'ensemble de l'installation électrique par au moins un dispositif différentiel à haute sensibilité ≤ 30 mA.

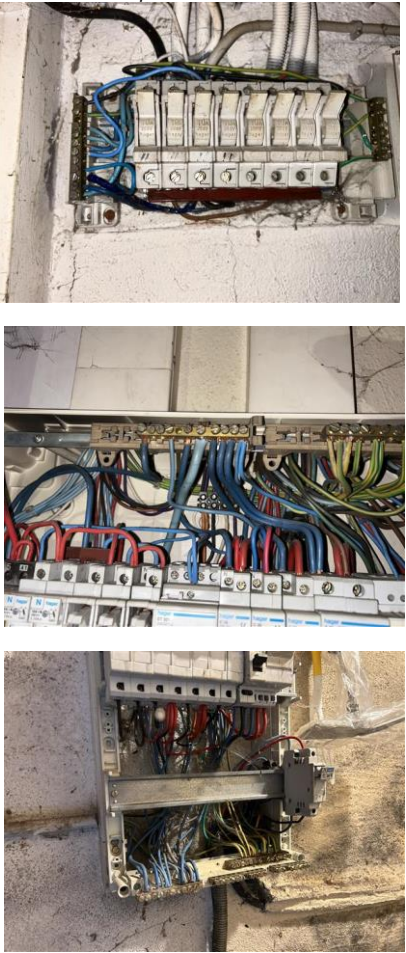
N° Fiche : B4 Dispositif de protection contre les surintensités adapté à la section des conducteurs sur chaque circuit

N° Article (1)	Dom.	Libellé des anomalies	Mesure compensatoire correctement mise en œuvre	
			Article (2)	Libellé (3)
B4.3c	3	<p>Plusieurs CIRCUITS disposent d'un CONDUCTEUR NEUTRE commun dont les CONDUCTEURS ne sont pas correctement protégés contre les surintensités. <i>(Tableaux électriques:Dispositif de protection contre les surintensités adapté à la section des conducteurs à chaque circuit)</i></p>

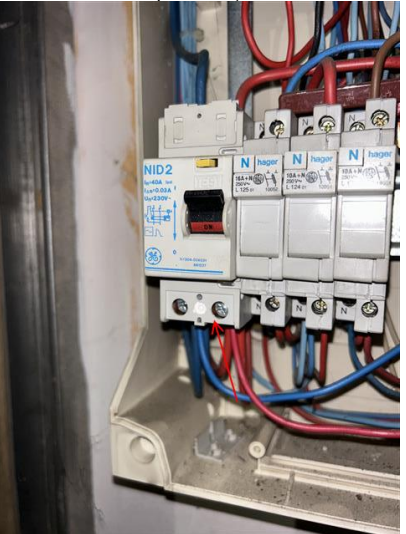
B4.3e	3	<p>Le courant assigné (calibre) de la protection contre les surcharges et courts-circuits d'au moins un CIRCUIT n'est pas adapté à la section des CONDUCTEURS correspondants. <i>Le courant assigné maximal admissible d'un disjoncteur divisionnaire pour un conducteur de circuit de section 2.5 mm² est de 20 A (Tableau électrique:Dispositif de protection contre les surintensités adapté à la section des conducteurs à chaque circuit)</i></p>

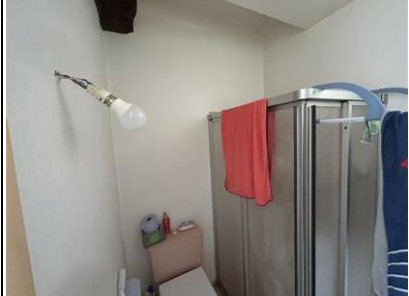
N° Fiche : B6 Respect des règles liées aux zones dans chaque local contenant une baignoire ou une douche

N° Article (1)	Dom.	Libellé des anomalies	Mesure compensatoire correctement mise en œuvre	
			Article (2)	Libellé (3)
B6.3.1a	4	Local contenant une baignoire ou une douche : l'installation électrique ne répond pas aux prescriptions particulières appliquées à ce local (adéquation entre l'emplacement où est installé le MATERIEL ELECTRIQUE et les caractéristiques de ce dernier – respect des règles de protection contre les chocs électriques liées aux zones). (Salle d'eau:Respect des règles de sécurité dans une pièce d'eau (salle d'eau, salle de bain, ...))

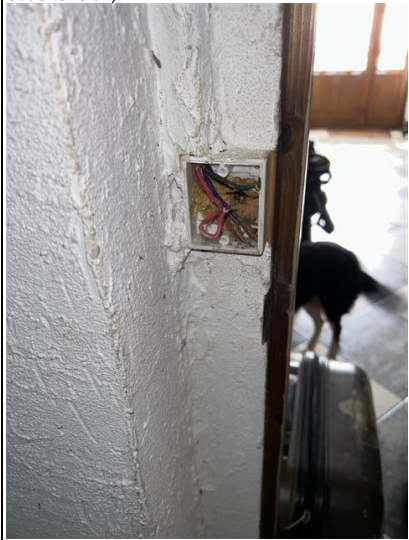
N° Fiche : B7 Matériels présentant des risques de contact direct avec des éléments sous tension

N° Article (1)	Dom.	Libellé des anomalies	Mesure compensatoire correctement mise en œuvre	
			Article (2)	Libellé (3)
B7.3a	5	L'ENVELOPPE d'au moins un matériel est manquante ou détériorée. (Débaras:Matériel présentant des risques de contact direct avec des éléments sous tension)

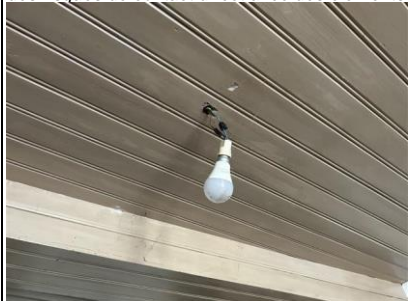
B7.3d	5	L'installation électrique comporte au moins une CONNEXION avec une partie active nue sous tension accessible. (Logement:Matériel présentant des risques de contact direct avec des éléments sous tension)

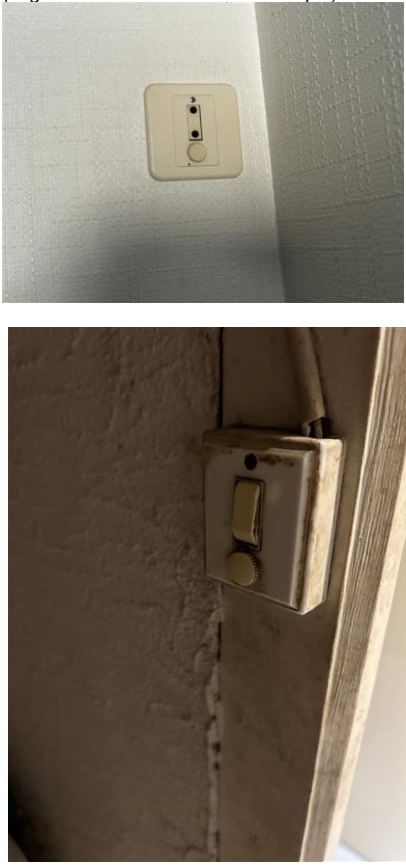
N° Fiche : B8 Matériels électriques vétustes ou inadaptés à l'usage

N° Article (1)	Dom.	Libellé des anomalies	Mesure compensatoire correctement mise en œuvre	
			Article (2)	Libellé (3)
B8.3a	6	<p>L'installation comporte au moins un MATERIEL ELECTRIQUE vétuste. (Logement:Matériel vétuste ou inadapté)</p>

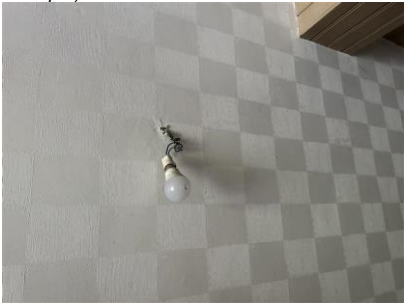
B8.3e	5	<p>Au moins un CONDUCTEUR isolé n'est pas placé sur toute sa longueur dans un conduit, une goulotte, une plinthe ou une huisserie, en matière isolante ou métallique, jusqu'à sa pénétration dans le MATERIEL ELECTRIQUE qu'il alimente. (Logement:Matériel vétuste ou inadapté)</p>

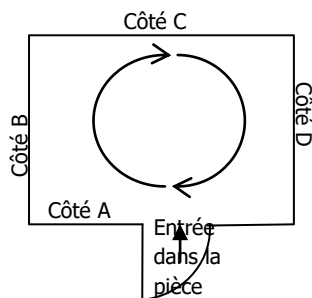
L'intérieur d'une pièce est repéré par les côtés (côté A, B, C, ...). La visite se fait dans le sens des aiguilles d'une montre, de gauche à droite, de bas en haut. Les ouvertures du côté sont repérées par leur numéro en commençant à gauche par l'élément 1 (porte 1, fenêtre 1, ...)

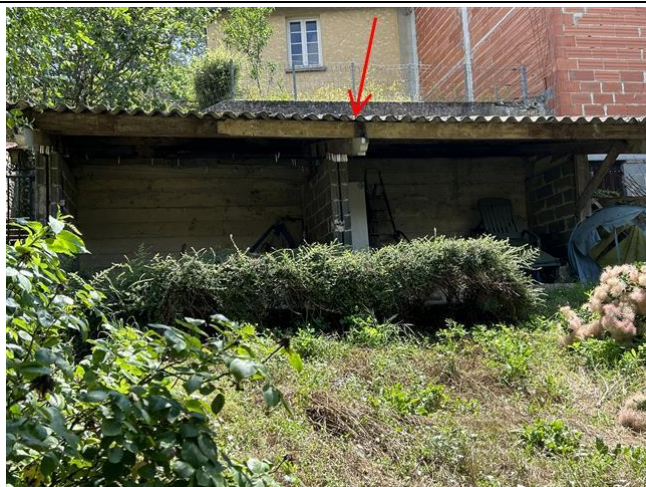
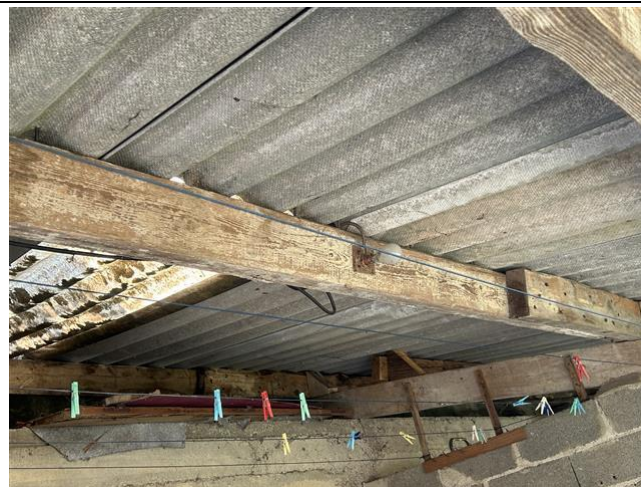
- ✓ **Produit ou matériau contenant de l'amiante sur jugement personnel de l'opérateur :**
 - fibre ciment [liste B](Abri bois)

001 : fibres ciment
Abri bois/Abri bois
Abri bois (niv:0)

Type de recommandation	Conclusion en application des dispositions de l'article R. 1334-27
EP	Faire réaliser une évaluation périodique de l'état de conservation du Matériau ou produit
