SYNTHESE DES DIAGNOSTICS REALISES
ETABLI LE LUNDI 9 MARS 2015

DOSSIER N°: 15_03_MP_21_CARROLL

| ADRESSE DES LOCAUX VISITES | |
|---|---|
| MAISON LIEU-DIT LES GRANGES 24260 MAUZENS-ET-MIREMONT | |

FICHE TECHNIQUE INFORMATIVE ACQUEREUR

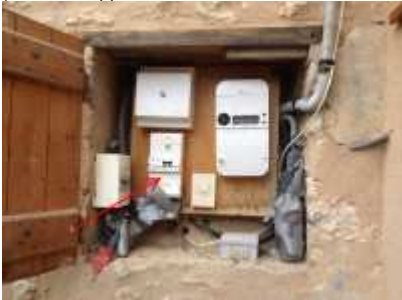
| N° Article (1) | Libellé des anomalies | Mesure compensatoire correctement mise en œuvre | |
|---|--|--|---|
| B1.3b | <p>Le dispositif assurant la coupure d'urgence n'est pas situé à l'intérieur du logement ou dans un emplacement accessible directement depuis le logement. (Extérieur:Appareil Général de Commande et de Protection)</p> | | |

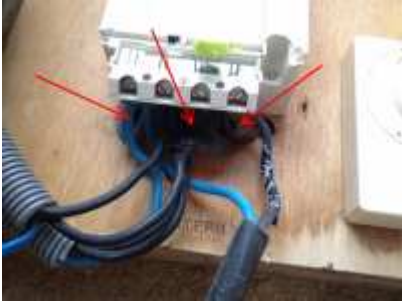
| N° Article (1) | Libellé des anomalies | Mesure compensatoire correctement mise en œuvre | |
|---|--|--|---|
| B1.3l | <p>Il existe plusieurs conducteurs dans une même borne du dispositif assurant la coupure d'urgence. (Extérieur:Appareil Général de Commande et de Protection)</p> | | |

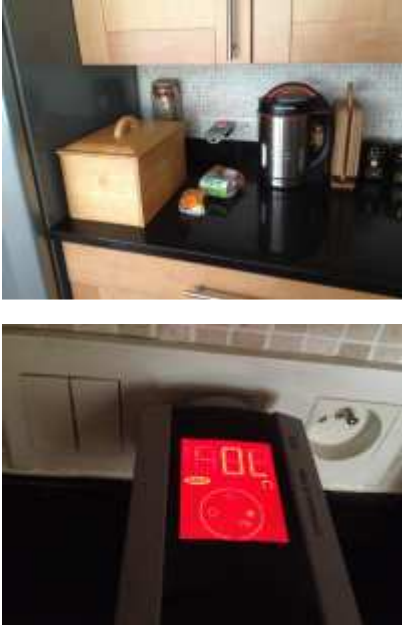
| N° Article (1) | Libellé des anomalies | Mesure compensatoire correctement mise en œuvre | |
|---|---|--|--|
| B3.3.06a | <p>Des circuits ne comportent pas de conducteur de protection relié à la terre. (Exemple : cuisine Maison d'amis: Conducteur de protection)</p> | B3.3.06.1 | <p>Lorsque les conducteurs de protection reliés à la prise de terre ne sont pas distribués ou partiellement (B.3.3.6 a), la mesure compensatoire suivante est correctement mise en œuvre :</p> <ul style="list-style-type: none"> • protection du (des) circuit (s) concerné (s) ou de l'ensemble de l'installation électrique par au moins un dispositif différentiel à haute sensibilité ≤ 30 mA. |

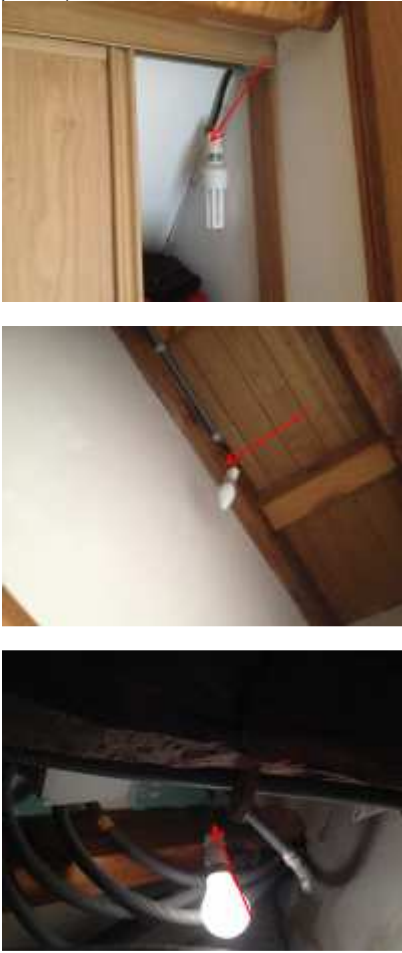
| N° Article (1) | Libellé des anomalies | Mesure compensatoire correctement mise en œuvre | |
|---|--|--|---|
| B7.3c1 | <p>Des conducteurs ne sont pas placés dans des conduits, goulottes ou plinthes en matière isolante jusqu'à leur pénétration dans le matériel électrique qu'ils alimentent. (<i>Maison d'amis : palier</i> <i>Maison principale : placard</i> <i>Atelier, combles: Conducteurs non protégés mécaniquement par conduits, goulottes ou plinthes</i>)</p> | | |

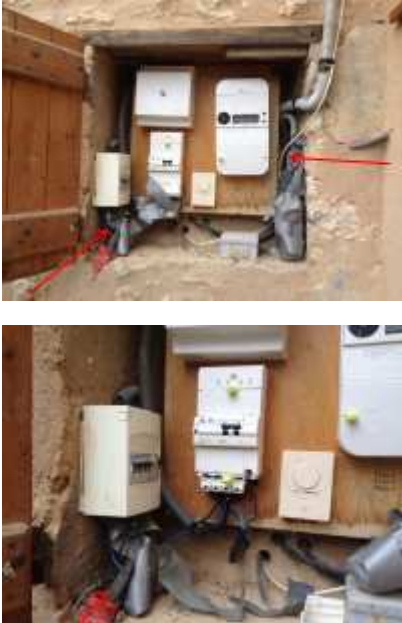
| N° Article (1) | Libellé des anomalies | Mesure compensatoire correctement mise en œuvre | |
|---|--|--|---|
| B7.3d | <p>L'installation électrique comporte des matériels électriques dont les parties actives nues sous tension sont accessibles. (<i>Extérieur: Matériel présentant des risques de contact direct avec des éléments sous tension</i>)</p> | | |

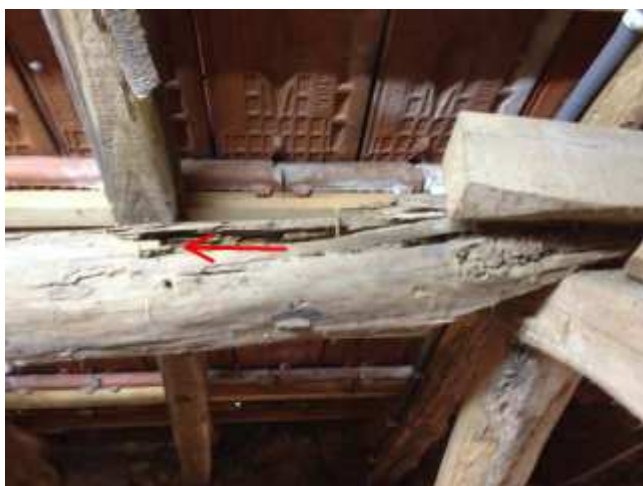
INS003
Maison - Atelier/Grenier
PHMP2 : Poutres maitresses
Termites souterrains

Un traitement préventif contre les agents de dégradation biologique du bois est recommandé

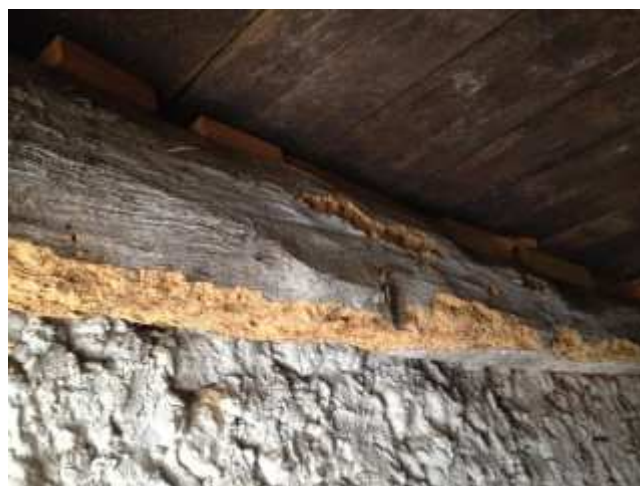
| Niveau | Parties d'Immeuble bâties et non bâties visitées (1) | Ouvrages Parties d'ouvrages et éléments à examiner (2) | Résultat du diagnostic d'infestation (3) et constatations |
|---|--|--|--|
| 0 | Dépendances - Débarras | Poutres maitresses | • Plafond : Indices d'autres agents de dégradation biologique du bois (Insectes à Larves Xylophages (ILX)) . |

INS004
Maison - Dépendances/Débarras
PHMP3 : Poutres maitresses
Insectes à Larves Xylophages (ILX)

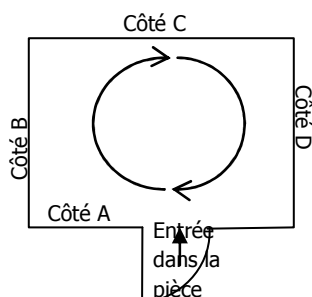
L'intérieur d'une pièce est repéré par les côtés (côté A, B, C, ...). La visite se fait dans le sens des aiguilles d'une montre, de gauche à droite, de bas en haut. Les ouvertures du côté sont repérées par leur numéro en commençant à gauche par l'élément 1 (porte 1, fenêtre 1, ...)
