**SYNTHESE DES DIAGNOSTICS REALISES**  
ETABLI LE MARDI 1 AOUT 2023

**DOSSIER N°: 23-08-222-MASSON**

ADRESSE DES LOCAUX VISITES	
<p>MAISON MOULIN A VENT 24480 LE BUISSON DE CADOUIN</p>

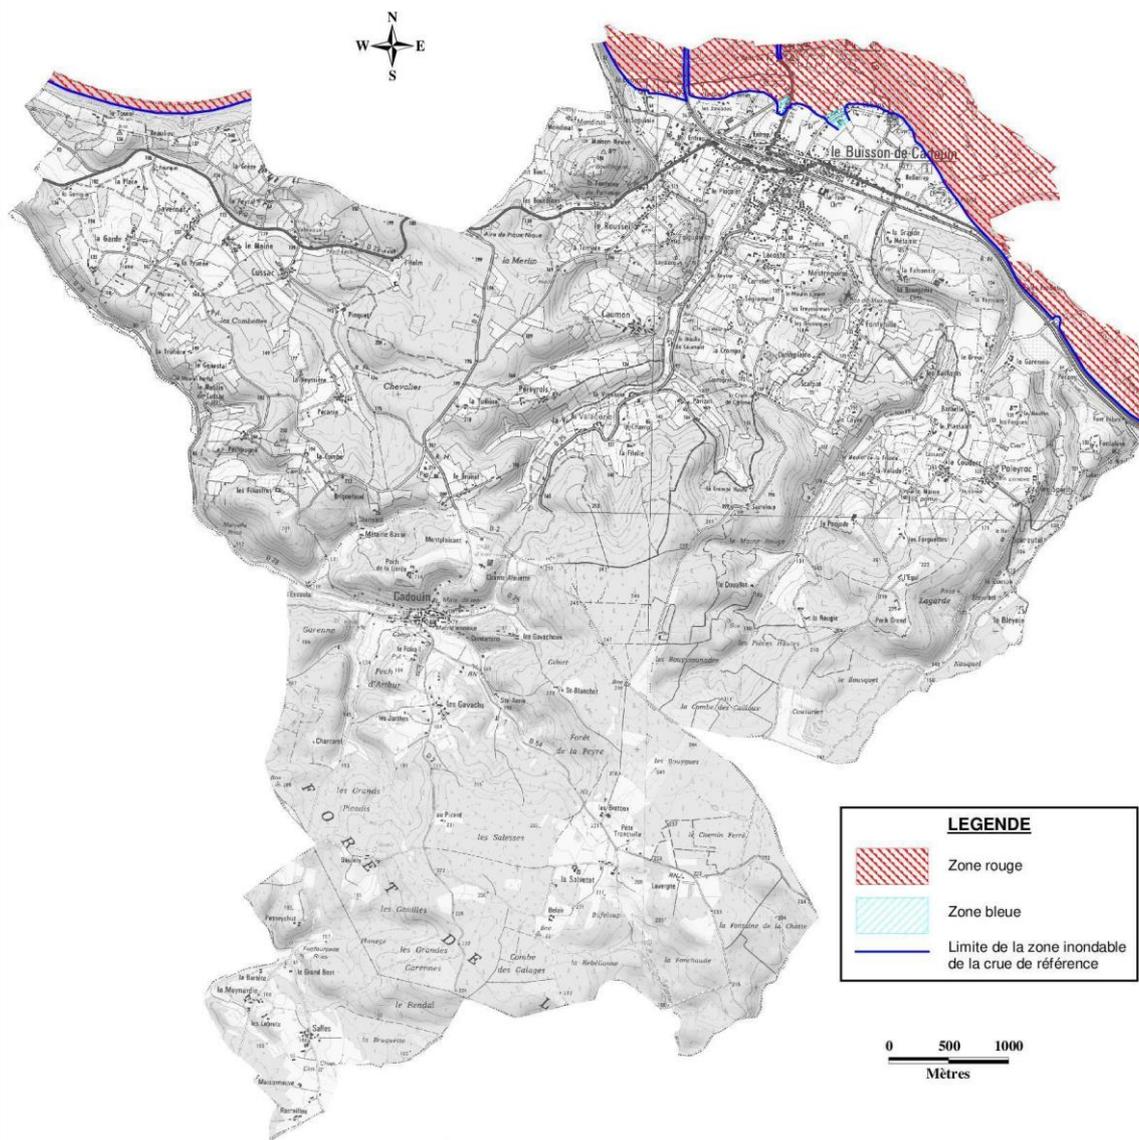
COMMUNE DE LE BUISSON DE CADOUIN

- Zone rouge
- Zone bleue
- Limite de la zone inondable de la crue de référence

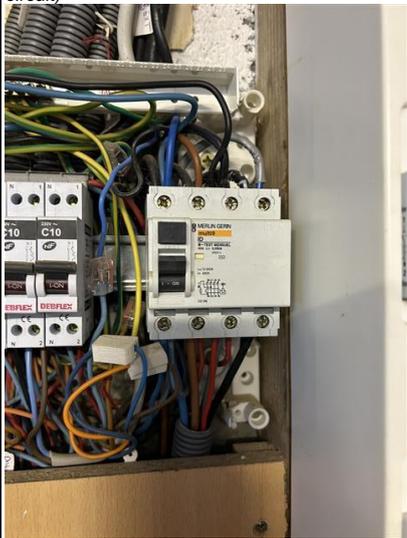
N° Article (1)	Dom.	Libellé des anomalies	Mesure compensatoire correctement mise en œuvre	
			Article (2)	Libellé (3)
B4.3e	3	<p>Le courant assigné (calibre) de la protection contre les surcharges et courts-circuits d'au moins un CIRCUIT n'est pas adapté à la section des CONDUCTEURS correspondants.</p> <p><i>Le courant assigné maximal admissible d'un disjoncteur divisionnaire pour un conducteur de circuit de section 2.5 mm<sup>2</sup> est de 20 A (Sous-sol:Dispositif de protection contre les surintensités adapté à la section des conducteurs à chaque circuit)</i></p>

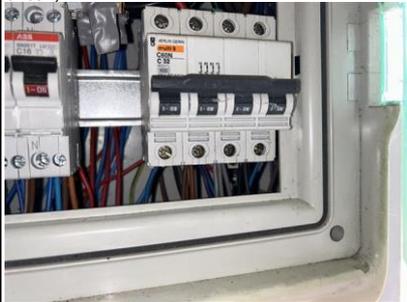
B4.3e	3	<p>Le courant assigné (calibre) de la protection contre les surcharges et courts-circuits d'au moins un CIRCUIT n'est pas adapté à la section des CONDUCTEURS correspondants.</p> <p><i>Le courant assigné maximal admissible d'un disjoncteur divisionnaire pour un conducteur de circuit de section 2.5 mm<sup>2</sup> est de 20 A (Atelier:Dispositif de protection contre les surintensités adapté à la section des conducteurs à chaque circuit)</i></p>
