Dossier Technique Immobilier

Numéro de dossier : EPM02052203
Date du repérage : 02/05/2022

Rapport de l'état relatif à la présence de termites dans le bâtiment

Etat de l'Installation Intérieure d'Electricité

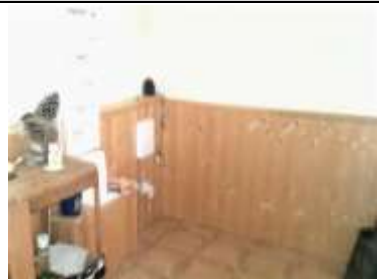
Localisation	Description	Photo
Rez de chaussée - Entrée	Sol : Carrelage Mur : Plâtre et lambris et Peinture Plafond : Plâtre et Peinture Porte : Bois et Vernis

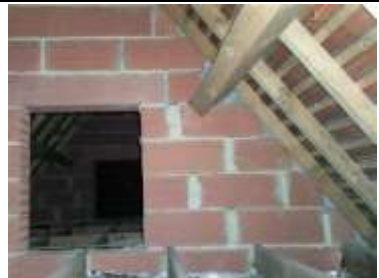
Localisation	Description	Photo
Extérieur - Appentis	Mur : enduit +Bois Plafond : Aluminium	
1er étage - Combles	Sol : Isolant Mur : Brique Plafond : charpente bois et Tuiles
