## Dossier Technique Immobilier

Numéro de dossier : 06/23/M.P/794  
Date du repérage : 08/06/2023

# Résumé de l'expertise n° 06/23/M.P/794

**Rapport de mission de repérage des matériaux et produits contenant de l'amiante pour l'établissement du constat établi à l'occasion de la vente d'un immeuble bâti (Listes A et B de l'annexe 13-9 du Code de la Santé publique)**

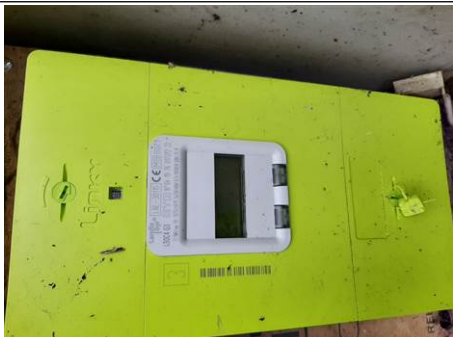
Photo du Compteur électrique

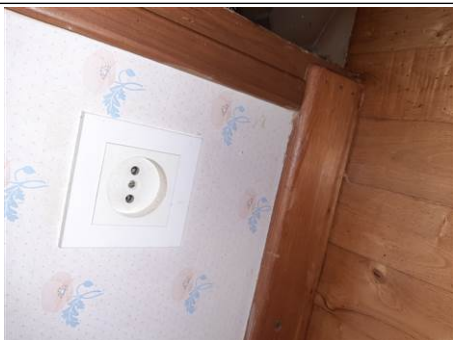
Photo PhEle001  
 Libellé de l'anomalie : B3.3.6 a1 Au moins un socle de prise de courant ne comporte pas de broche de terre.  
 Remarques : Présence de circuits électriques non équipés de conducteurs de protection ; Faire intervenir un électricien qualifié afin d'installer des conducteurs de protection sur les circuits qui n'en sont pas équipés

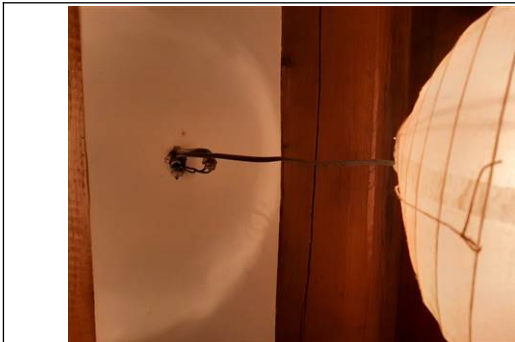
Photo PhEle002

Libellé de l'anomalie : B3.3.6 a3 Au moins un circuit (n'alimentant pas des socles de prises de courant) n'est pas relié à la terre.
