# Dossier Technique Immobilier

Numéro de dossier : 23A\_04371

Adresse :.....**13 Chemin de la Planque de Fissou**

Constat amiante avant-vente

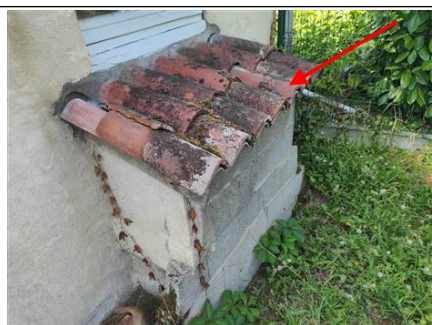
Photo n° PhA001  
Localisation : Garage - Pièce 2  
Ouvrage : Toitures  
Partie d'ouvrage : Plaques (fibres-ciment)  
Description : Plaques (fibres-ciment)  
Localisation sur croquis : ZPSO1/ZH1

Localisation	Identifiant + Description	Conclusion (justification)	Etat de conservation** et préconisations*	Photo
Garage - Pièce 2	Identifiant: ZPSO1/ZH1 Description: Plaques (fibres-ciment) Liste selon annexe.13-9 du CSP: B	Présence d'amiante (sur jugement de l'opérateur)	Matériau dégradé (étendue ponctuelle)  <b>Résultat</b> EP**  <b>Préconisation :</b> Il est recommandé de réaliser une évaluation périodique.  <b>Recommandation :</b> Seul un prélèvement/analyse en laboratoire peut infirmer cette décision (tarif 80€ TTC)
