DOSSIER DE DIAGNOSTICS TECHNIQUES

Référence : 2023-3666-NOEL REP PAR MME SYLVIE NOEL
Le 13/10/2023

Type de Bien : **Maison individuelle**
Adresse : **10 Voie de la Vallée
24220 SAINT-CYPRIEN**
Numéro de lot :
Référence Cadastre : **AD - 162**

RAPPORT N° 2023-3666-NOEL REP PAR MME SYLVIE NOEL

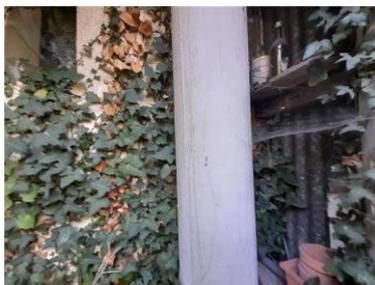
ELEMENT : Conduit vide-ordures

| N° Local | Local | Etage | Elément | Zone | Matériau / Produit | Liste | Critère(s) ayant permis de conclure | Etat de dégradation | Photo |
|---|---|---|---|---|---|---|---|---|---|
| 14 | Sous terrasse | RDC | Conduit vide-ordures | A | Fibre ciment | B | Jugement personnel | Matériaux non dégradé | |

| NOEL REP PAR MME SYLVIE NOEL | 2023-3666-NOEL REP PAR MME SYLVIE NOEL | RDC - Sous terrasse |

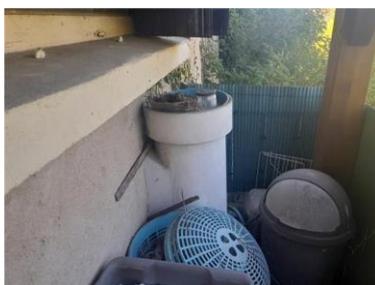
ELEMENT : Conduit vide-ordures

| N° Local | Local | Etage | Elément | Zone | Matériau / Produit | Liste | Critère(s) ayant permis de conclure | Etat de dégradation | Photo |
|---|---|---|---|---|---|---|---|---|---|
| 15 | Terrasse | 1er | Conduit vide-ordures | A | Fibre ciment | B | Jugement personnel | Matériaux non dégradé | |

| NOEL REP PAR MME SYLVIE NOEL | 2023-3666-NOEL REP PAR MME SYLVIE NOEL | 1er - Terrasse |

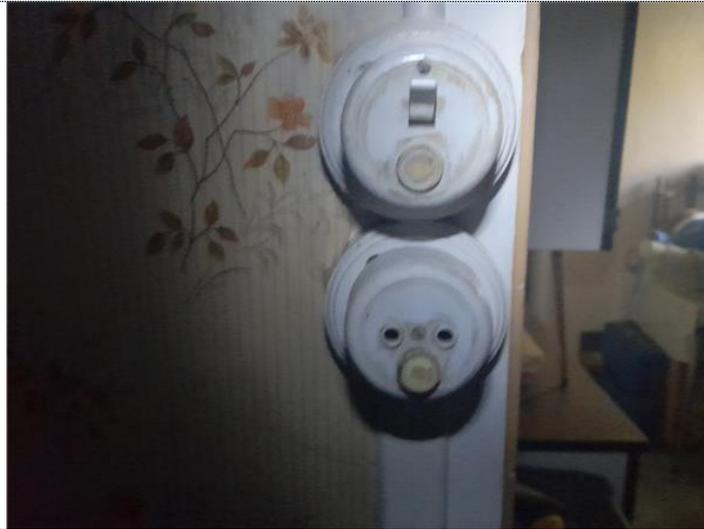
Point de contrôle N° B.3.3.6 a1)

Description : Au moins un socle de prise de courant ne comporte pas de broche de terre.

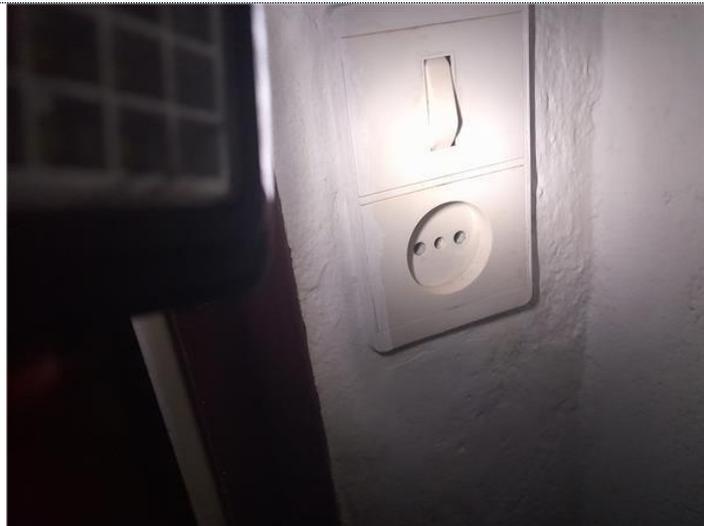
Point de contrôle N° B.3.3.6 a1)

Description : Au moins un socle de prise de courant ne comporte pas de broche de terre.

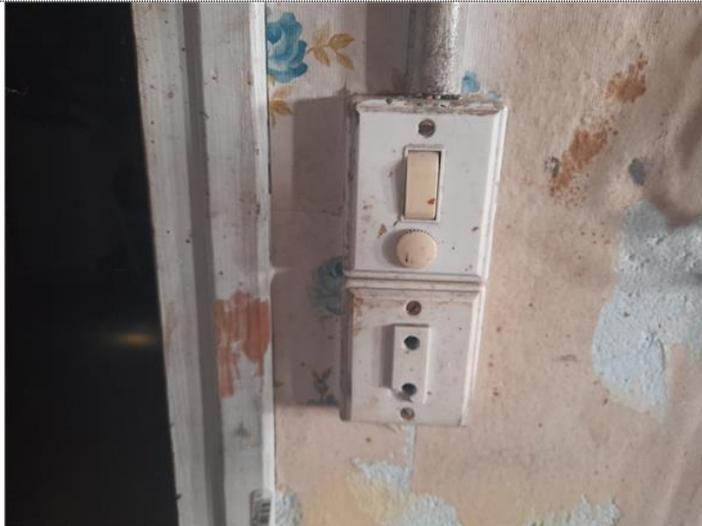
Point de contrôle N° B.3.3.6 a1)

Description : Au moins un socle de prise de courant ne comporte pas de broche de terre.

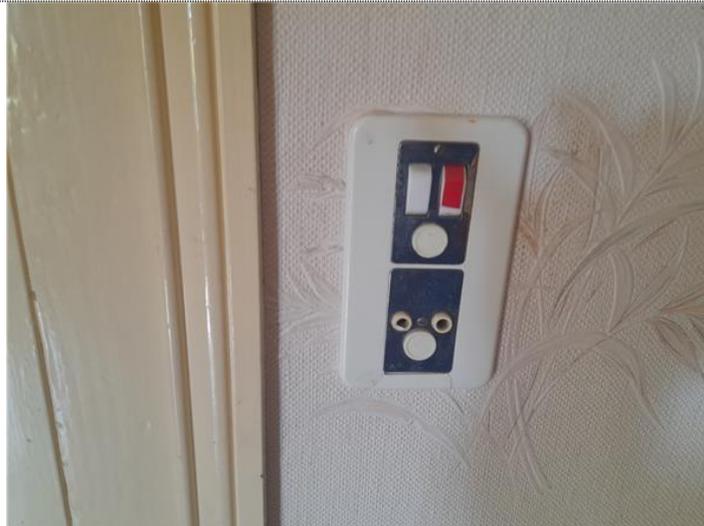
Point de contrôle N° B.3.3.6 a1)

Description : Au moins un socle de prise de courant ne comporte pas de broche de terre.

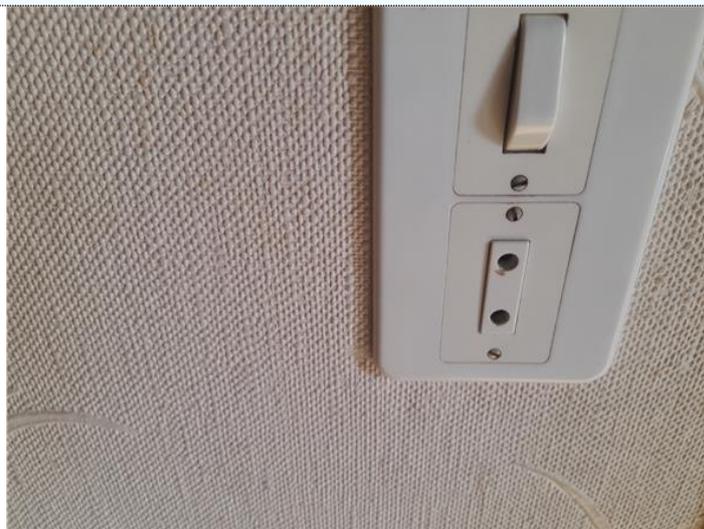
Point de contrôle N° B.3.3.6 a1)

Description : Au moins un socle de prise de courant ne comporte pas de broche de terre.

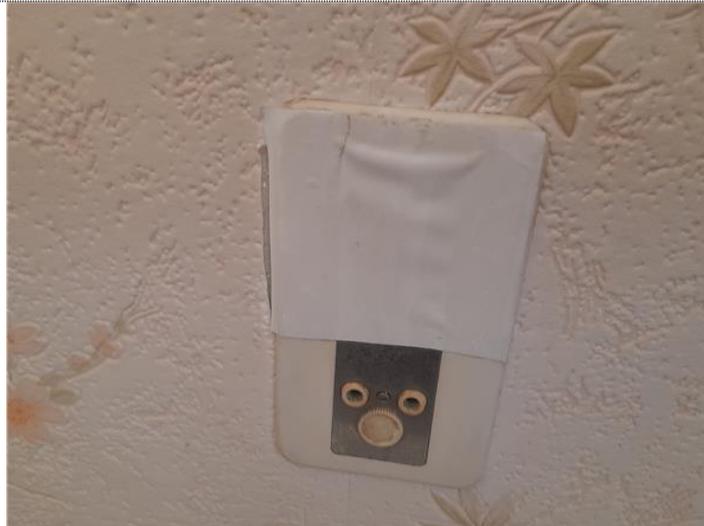
Point de contrôle N° B.3.3.6 a1)

Description : Au moins un socle de prise de courant ne comporte pas de broche de terre.

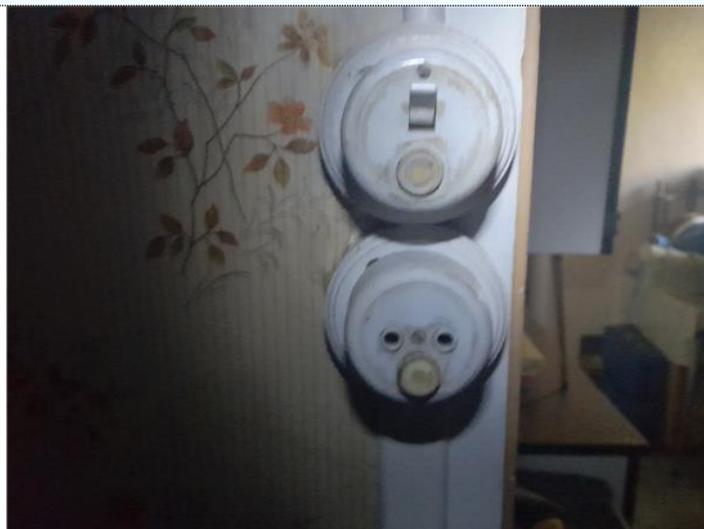
Point de contrôle N° B.4.3 b)

Description : Le type d'au moins un FUSIBLE ou un DISJONCTEUR n'est plus autorisé (fusible à tabatière, à broches rechargeables, COUPE-CIRCUIT A FUSIBLE de type industriel, DISJONCTEUR réglable en courant protégeant des CIRCUITS terminaux).

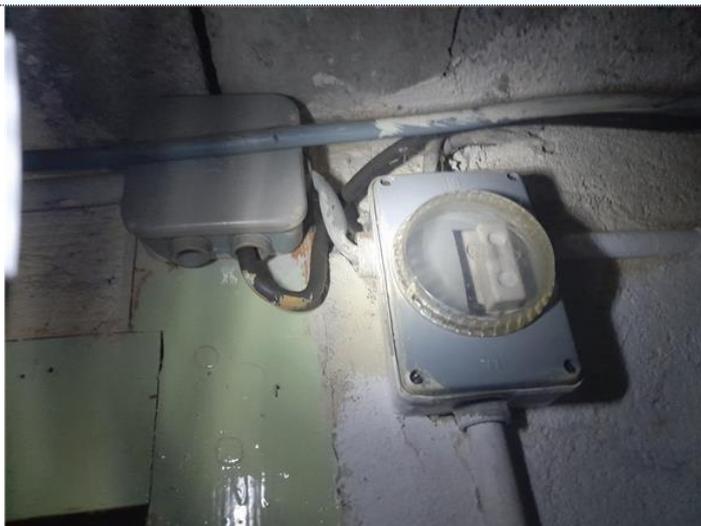
Point de contrôle N° B.4.3 b)

Description : Le type d'au moins un FUSIBLE ou un DISJONCTEUR n'est plus autorisé (fusible à tabatière, à broches rechargeables, COUPE-CIRCUIT A FUSIBLE de type industriel, DISJONCTEUR réglable en courant protégeant des CIRCUITS terminaux).

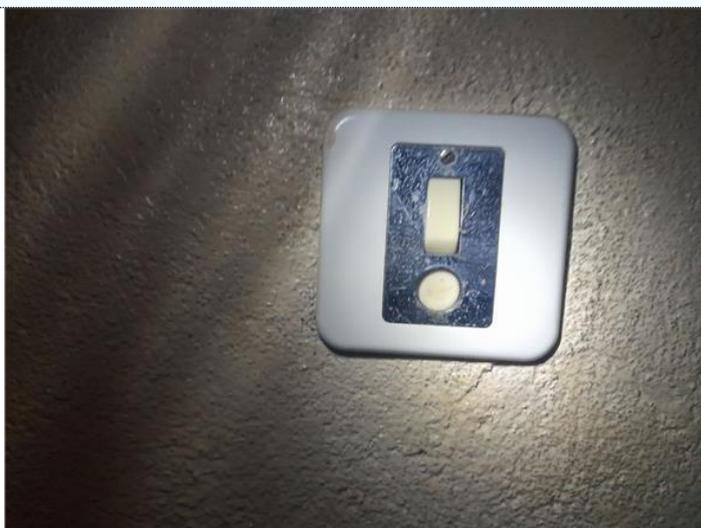
Point de contrôle N° B.4.3 b)

Description : Le type d'au moins un FUSIBLE ou un DISJONCTEUR n'est plus autorisé (fusible à tabatière, à broches rechargeables, COUPE-CIRCUIT A FUSIBLE de type industriel, DISJONCTEUR réglable en courant protégeant des CIRCUITS terminaux).

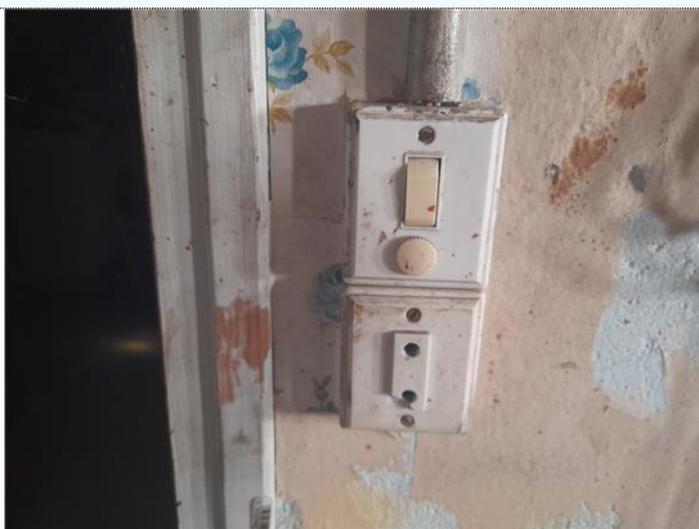
Point de contrôle N° B.4.3 b)

Description : Le type d'au moins un FUSIBLE ou un DISJONCTEUR n'est plus autorisé (fusible à tabatière, à broches rechargeables, COUPE-CIRCUIT A FUSIBLE de type industriel, DISJONCTEUR réglable en courant protégeant des CIRCUITS terminaux).

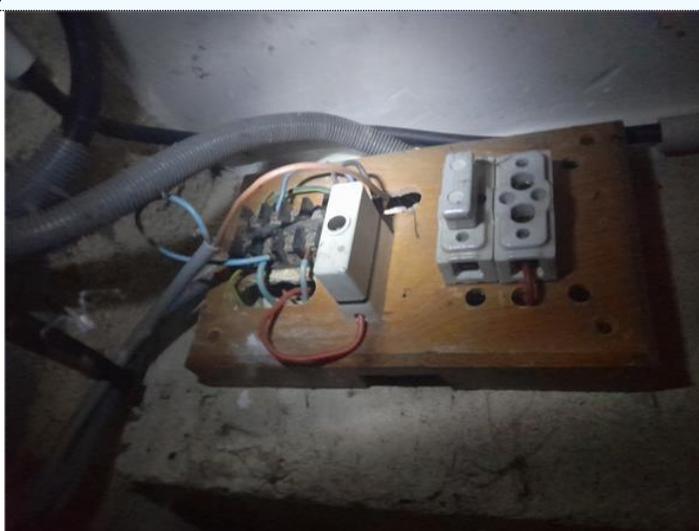
Point de contrôle N° B.4.3 b)

Description : Le type d'au moins un FUSIBLE ou un DISJONCTEUR n'est plus autorisé (fusible à tabatière, à broches rechargeables, COUPE-CIRCUIT A FUSIBLE de type industriel, DISJONCTEUR réglable en courant protégeant des CIRCUITS terminaux).

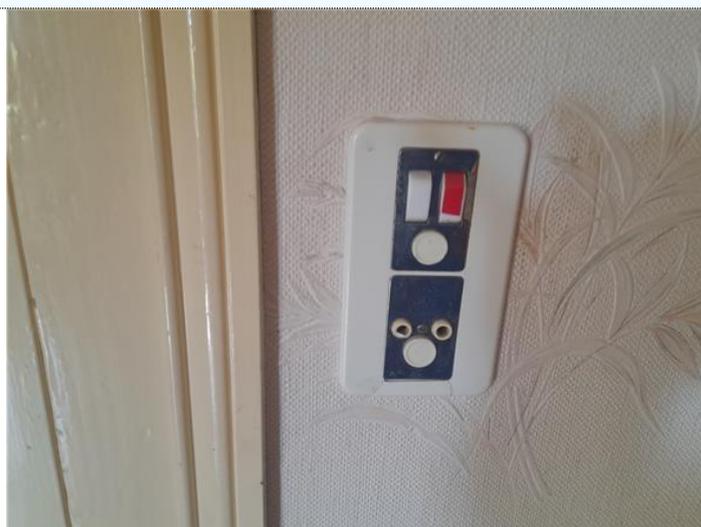
Point de contrôle N° B.4.3 b)

Description : Le type d'au moins un FUSIBLE ou un DISJONCTEUR n'est plus autorisé (fusible à tabatière, à broches rechargeables, COUPE-CIRCUIT A FUSIBLE de type industriel, DISJONCTEUR réglable en courant protégeant des CIRCUITS terminaux).

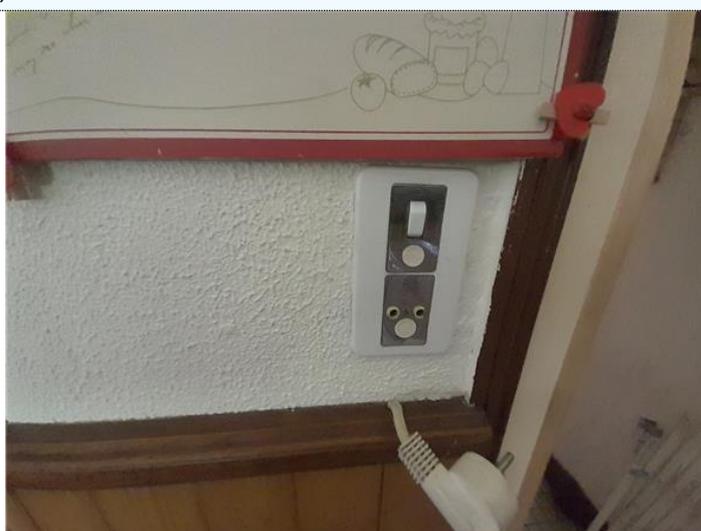
Point de contrôle N° B.4.3 b)

Description : Le type d'au moins un FUSIBLE ou un DISJONCTEUR n'est plus autorisé (fusible à tabatière, à broches rechargeables, COUPE-CIRCUIT A FUSIBLE de type industriel, DISJONCTEUR réglable en courant protégeant des CIRCUITS terminaux).

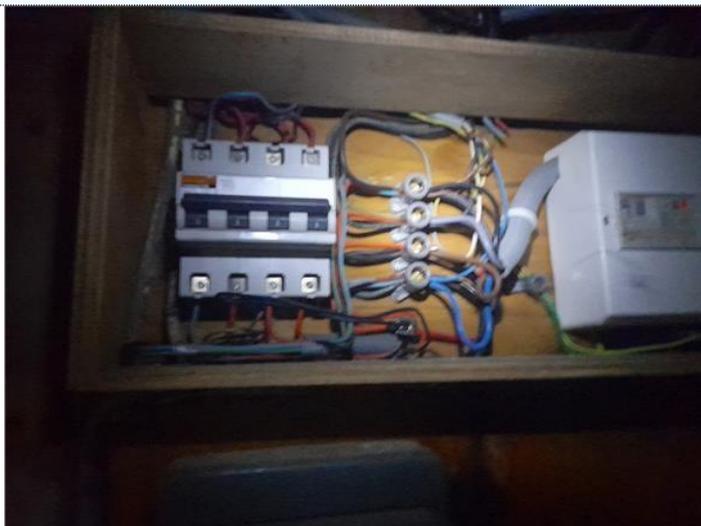
Point de contrôle N° B.4.3 c)

Description : Plusieurs CIRCUITS disposent d'un CONDUCTEUR NEUTRE commun dont les CONDUCTEURS ne sont pas correctement protégés contre les surintensités.

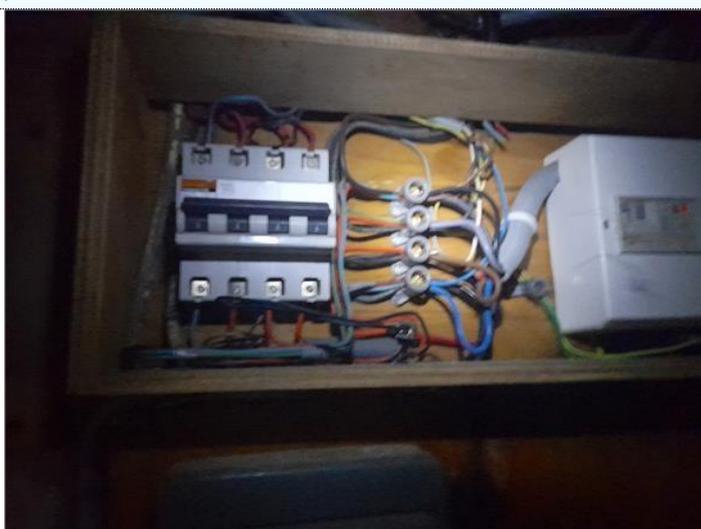
Point de contrôle N° B.4.3 f3)

Description : A l'intérieur du tableau, la section d'au moins un conducteur alimentant les dispositifs de protection n'est pas adaptée au courant de réglage du disjoncteur de branchement.

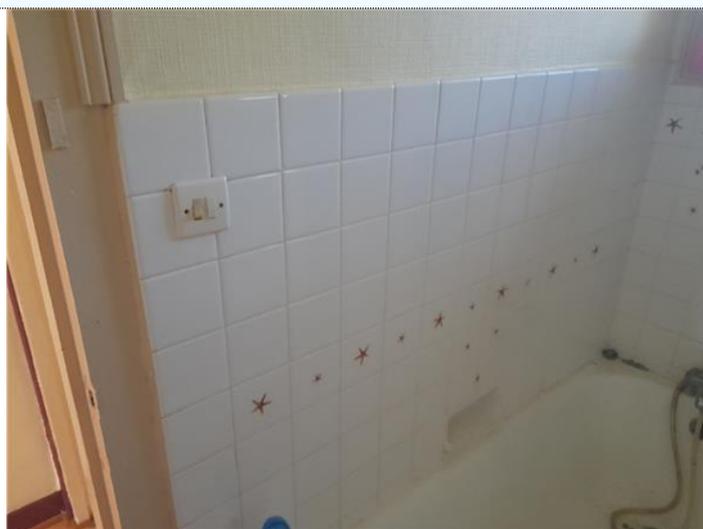
Point de contrôle N° B.6.3.1 a)

Description : Local contenant une baignoire ou une douche : l'installation électrique ne répond pas aux prescriptions particulières appliquées à ce local (adéquation entre l'emplacement où est installé le MATERIEL ELECTRIQUE et les caractéristiques de ce dernier – respect des règles de protection contre les chocs électriques liées aux zones).

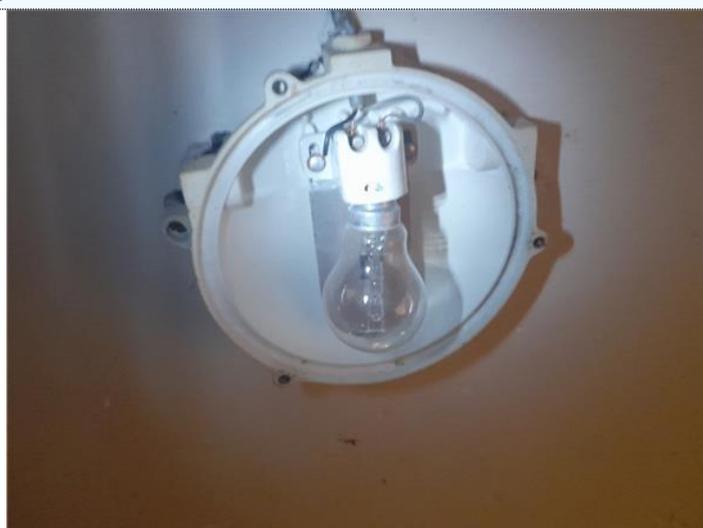
Point de contrôle N° B.7.3 a)

Description : L'ENVELOPPE d'au moins un matériel est manquante ou détériorée.

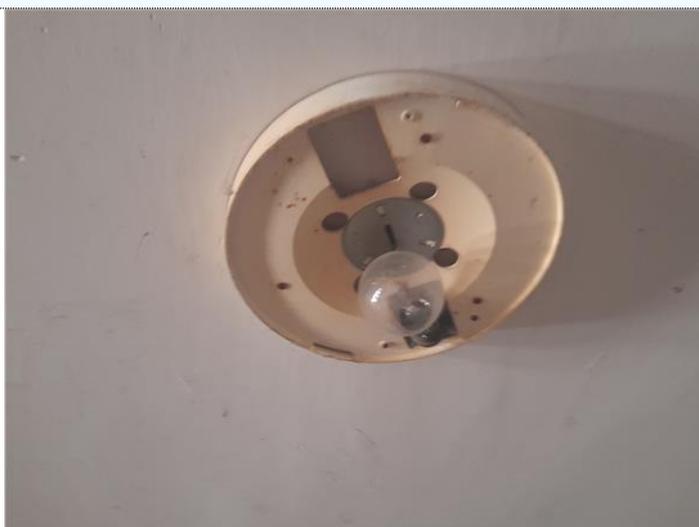
Point de contrôle N° B.7.3 a)

| <u>Description :</u> | L'ENVELOPPE d'au moins un matériel est manquante ou détériorée. |

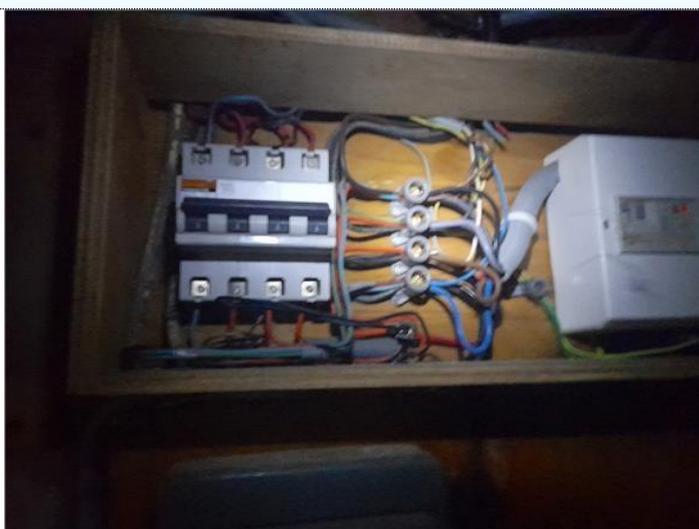
Point de contrôle N° B.7.3 a)

| <u>Description :</u> | L'ENVELOPPE d'au moins un matériel est manquante ou détériorée. |

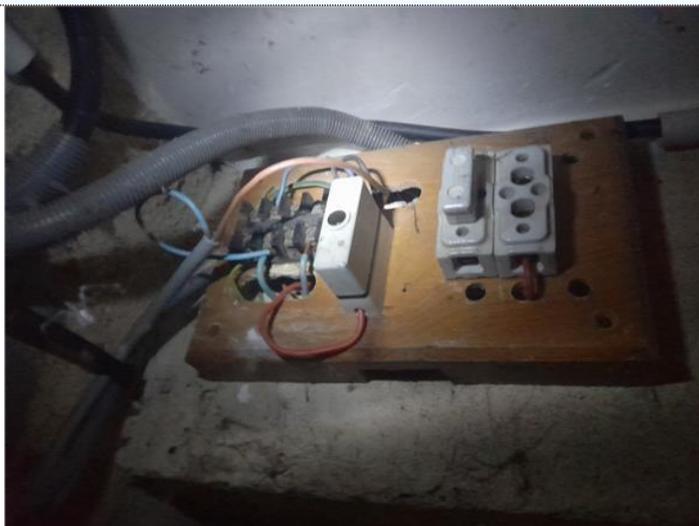
Point de contrôle N° B.7.3 a)

| <u>Description :</u> | L'ENVELOPPE d'au moins un matériel est manquante ou détériorée. |

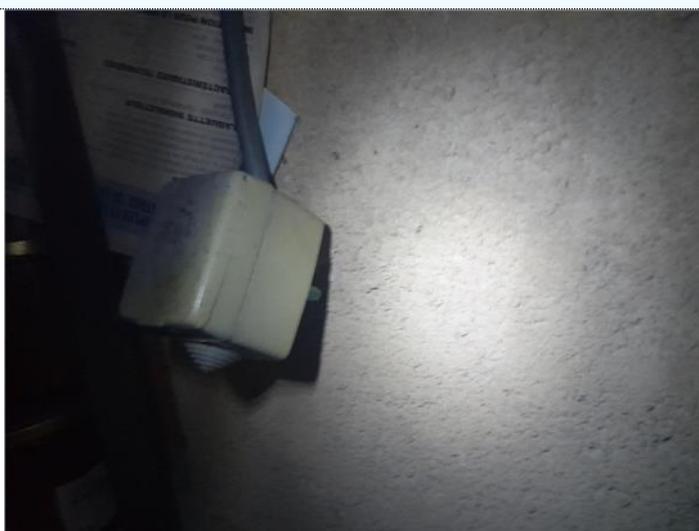
Point de contrôle N° B.7.3 a)

| <u>Description :</u> | L'ENVELOPPE d'au moins un matériel est manquante ou détériorée. |

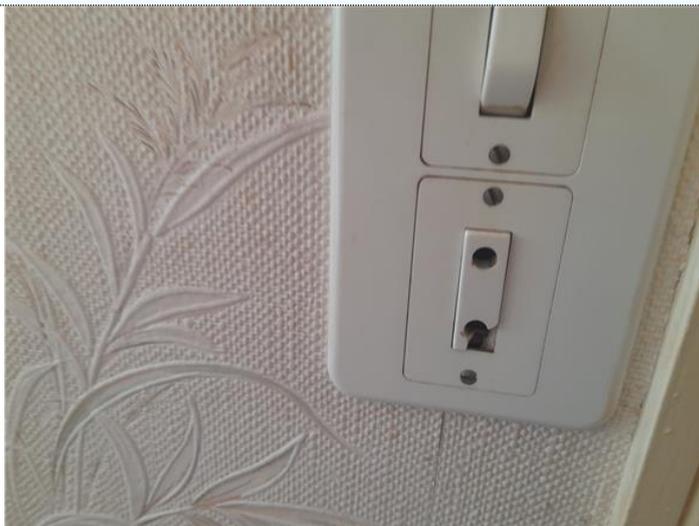
Point de contrôle N° B.7.3 a)

| <u>Description :</u> | L'ENVELOPPE d'au moins un matériel est manquante ou détériorée. |

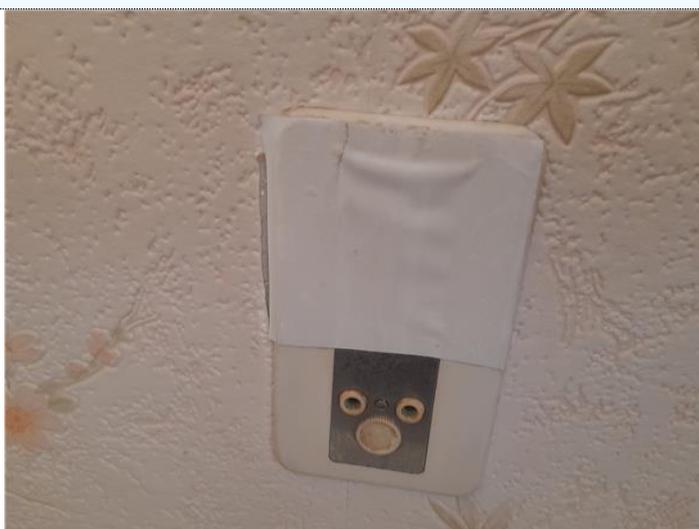
Point de contrôle N° B.7.3 a)

| <u>Description :</u> | L'ENVELOPPE d'au moins un matériel est manquante ou détériorée. |

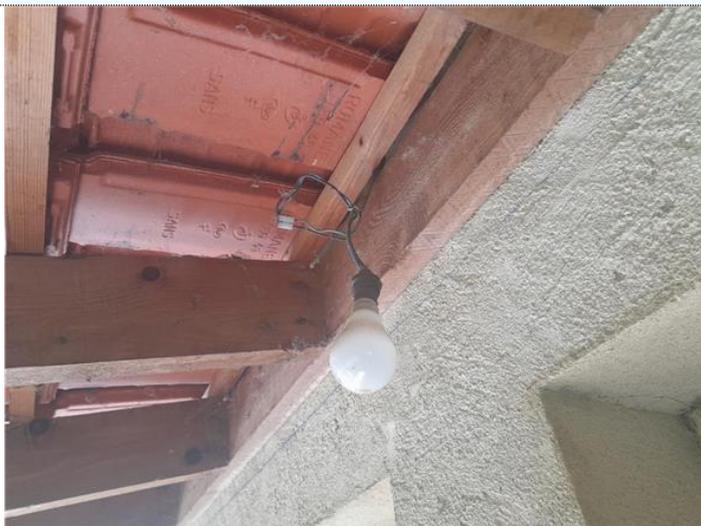
Point de contrôle N° B.7.3 d)

Description : L'installation électrique comporte au moins une CONNEXION avec une partie active nue sous tension accessible.

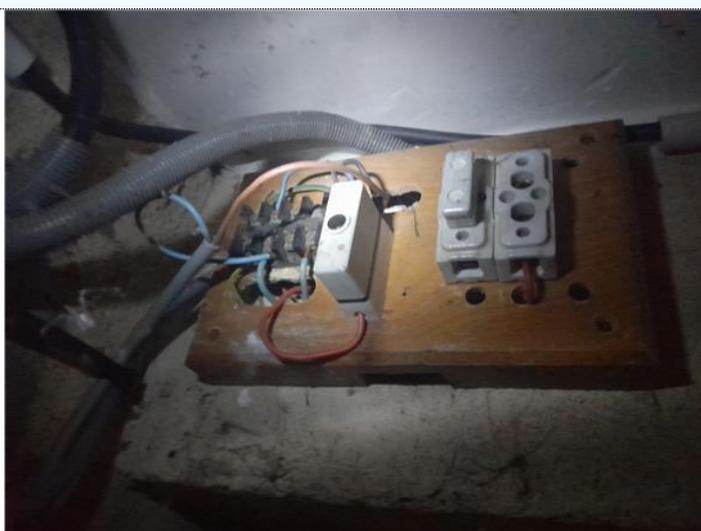
Point de contrôle N° B.7.3 d)

Description : L'installation électrique comporte au moins une CONNEXION avec une partie active nue sous tension accessible.

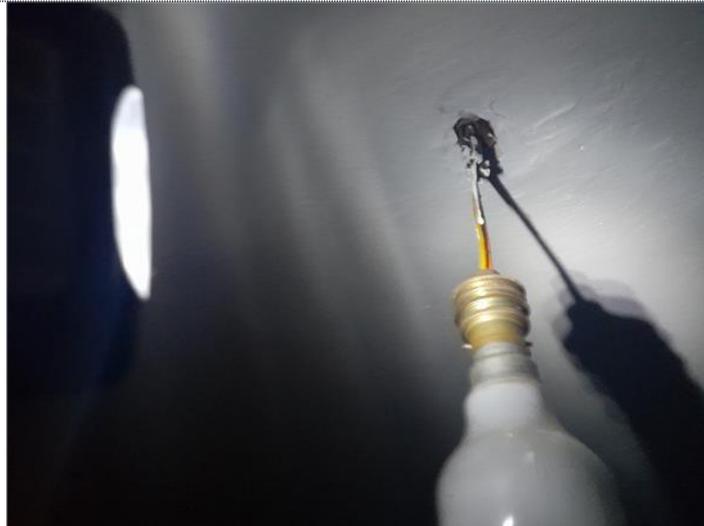
Point de contrôle N° B.7.3 d)

| <u>Description :</u> | L'installation électrique comporte au moins une CONNEXION avec une partie active nue sous tension accessible. |

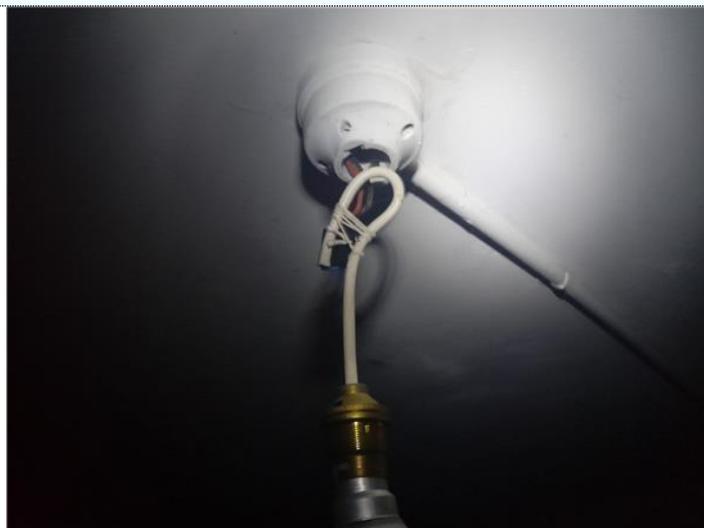
Point de contrôle N° B.7.3 d)

| <u>Description :</u> | L'installation électrique comporte au moins une CONNEXION avec une partie active nue sous tension accessible. |

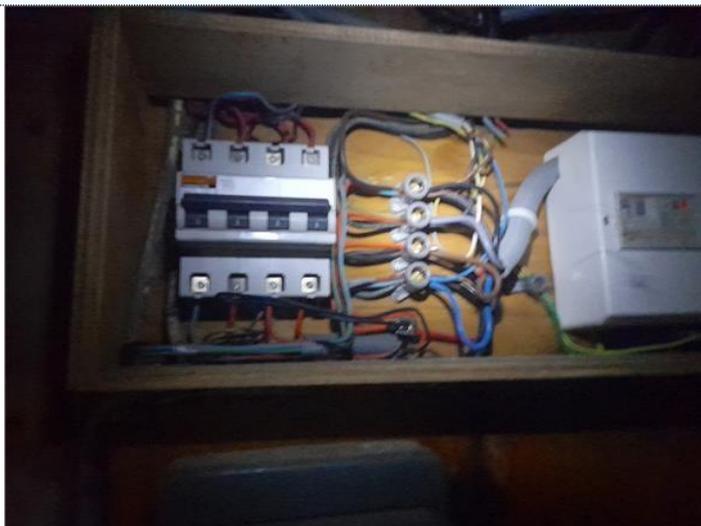
Point de contrôle N° B.7.3 d)

| <u>Description :</u> | L'installation électrique comporte au moins une CONNEXION avec une partie active nue sous tension accessible. |

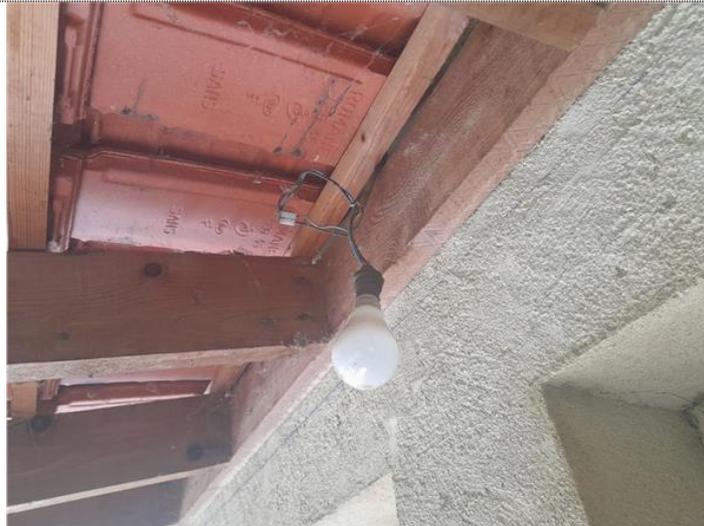
Point de contrôle N° B.7.3 e)

| <u>Description :</u> | L'installation électrique comporte au moins un dispositif de protection avec une partie active nue sous tension accessible. |

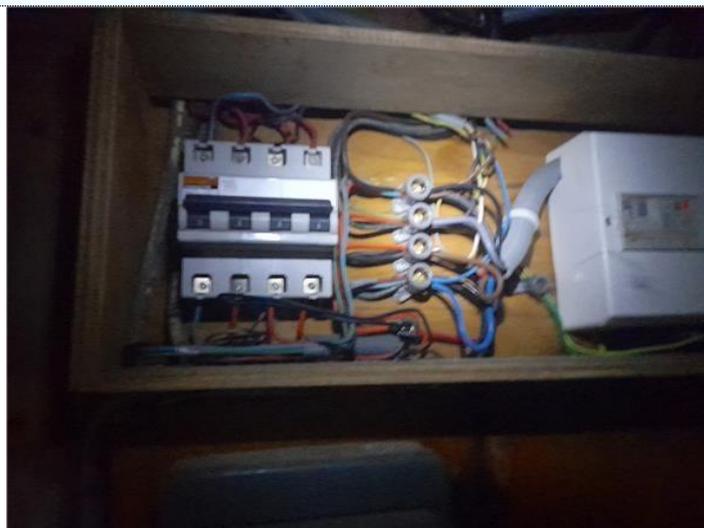
Point de contrôle N° B.7.3 e)

| <u>Description :</u> | L'installation électrique comporte au moins un dispositif de protection avec une partie active nue sous tension accessible. |

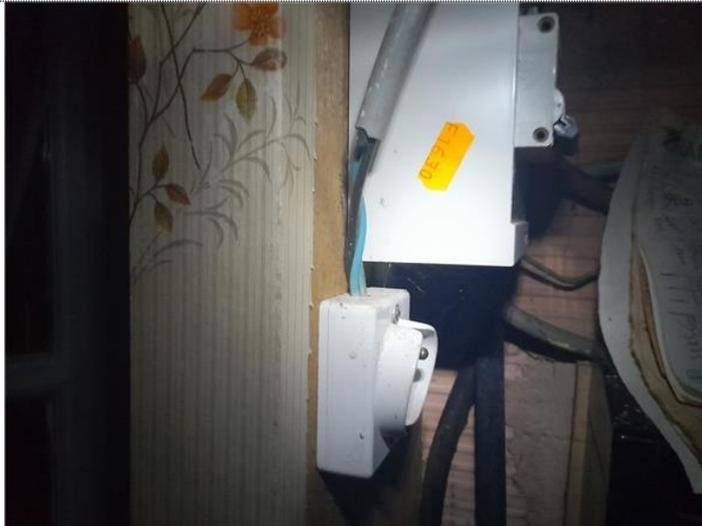
Point de contrôle N° B.7.3 e)

| <u>Description :</u> | L'installation électrique comporte au moins un dispositif de protection avec une partie active nue sous tension accessible. |

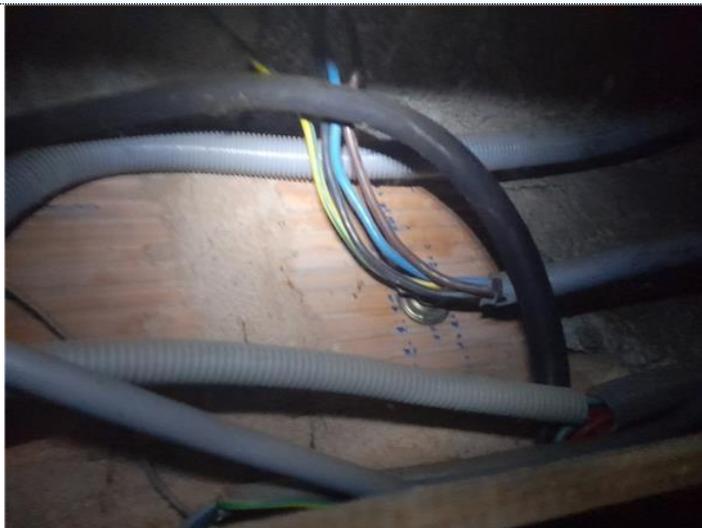
Point de contrôle N° B.7.3 e)

| <u>Description :</u> | L'installation électrique comporte au moins un dispositif de protection avec une partie active nue sous tension accessible. |

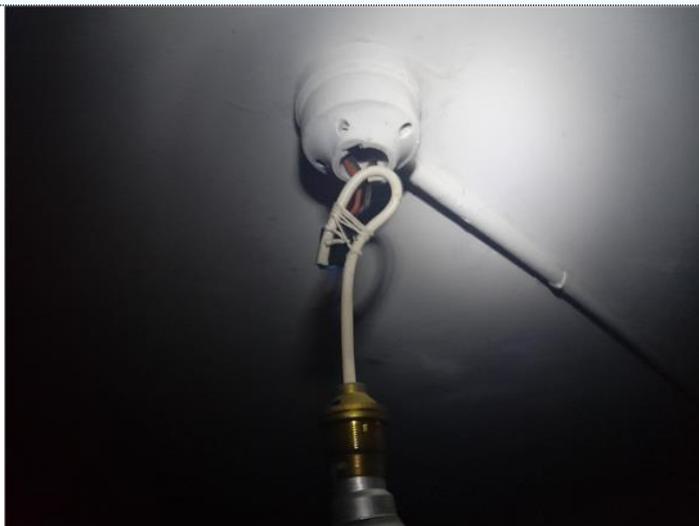
Point de contrôle N° B.7.3 e)

Description : L'installation électrique comporte au moins un dispositif de protection avec une partie active nue sous tension accessible.

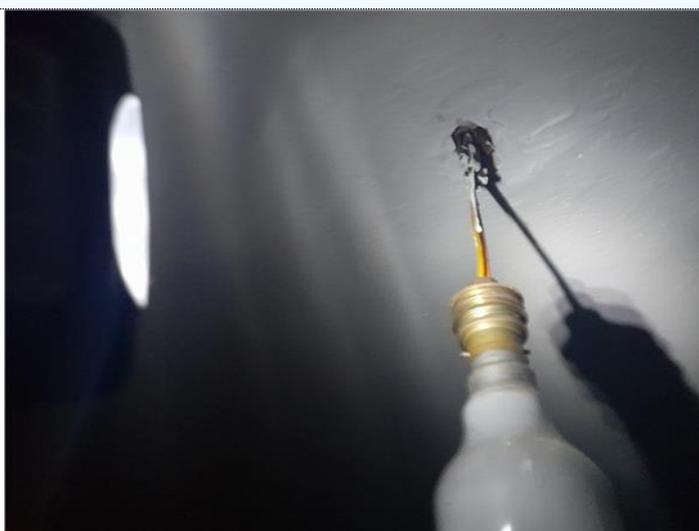
Point de contrôle N° B.7.3 e)

Description : L'installation électrique comporte au moins un dispositif de protection avec une partie active nue sous tension accessible.

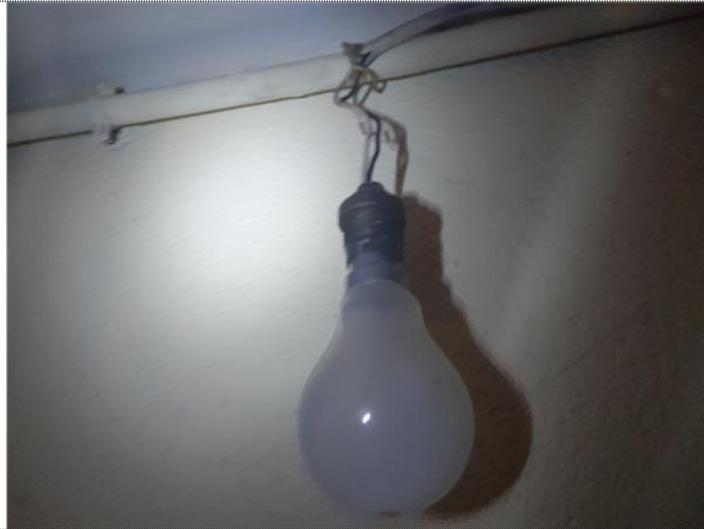
Point de contrôle N° B.7.3 e)

| <u>Description :</u> | L'installation électrique comporte au moins un dispositif de protection avec une partie active nue sous tension accessible. |

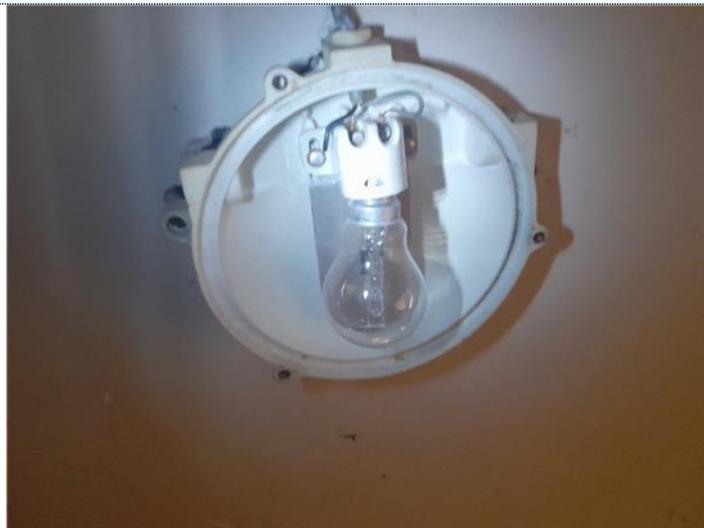
Point de contrôle N° B.7.3 e)

| <u>Description :</u> | L'installation électrique comporte au moins un dispositif de protection avec une partie active nue sous tension accessible. |

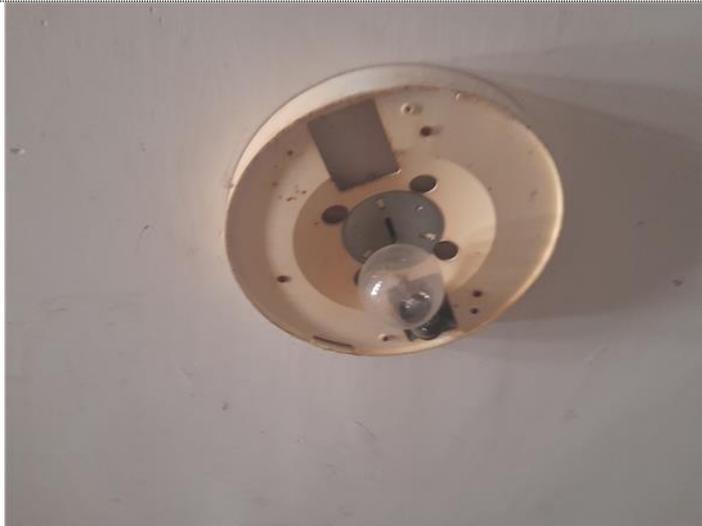
Point de contrôle N° B.7.3 e)

| <u>Description :</u> | L'installation électrique comporte au moins un dispositif de protection avec une partie active nue sous tension accessible. |

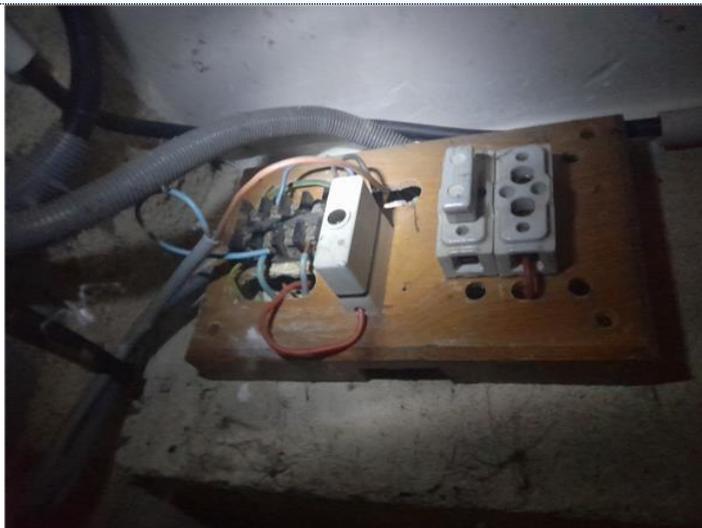
Point de contrôle N° B.7.3 e)

| <u>Description :</u> | L'installation électrique comporte au moins un dispositif de protection avec une partie active nue sous tension accessible. |

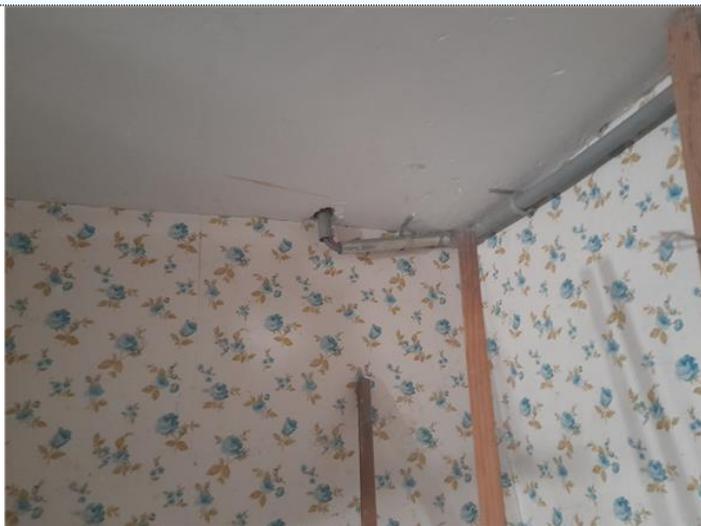
Point de contrôle N° B.7.3 e)

Description : L'installation électrique comporte au moins un dispositif de protection avec une partie active nue sous tension accessible.

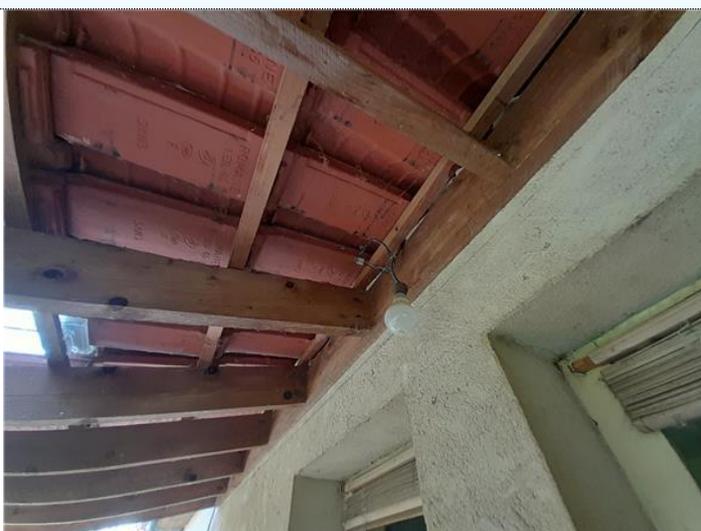
Point de contrôle N° B.7.3 e)

Description : L'installation électrique comporte au moins un dispositif de protection avec une partie active nue sous tension accessible.

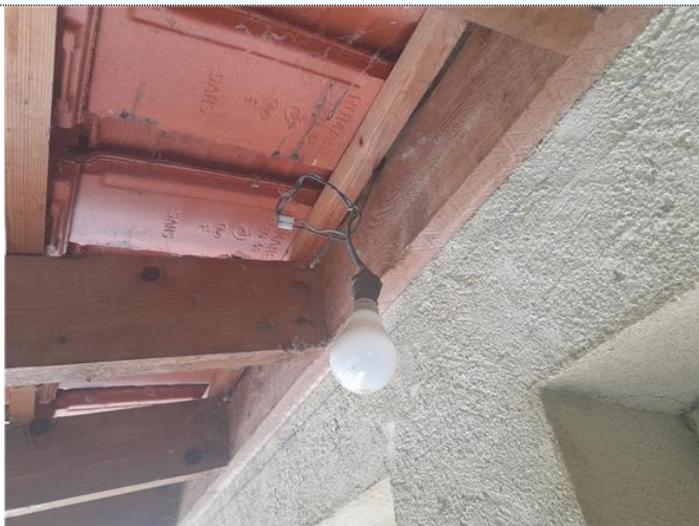
Point de contrôle N° B.8.3 a)

Description : L'installation comporte au moins un MATERIEL ELECTRIQUE vétuste.

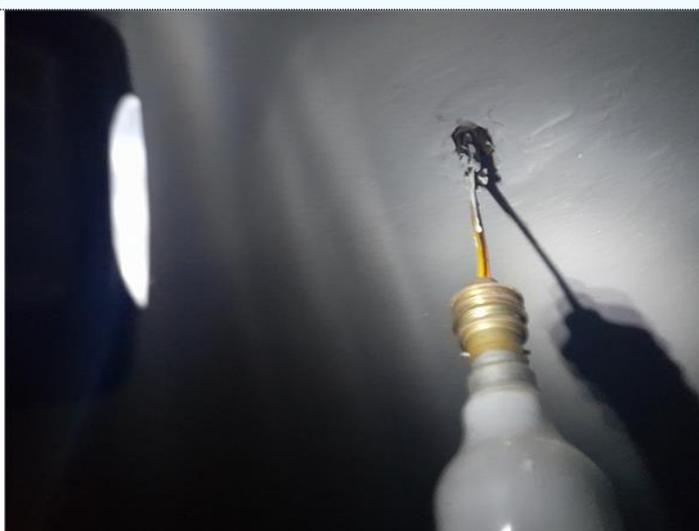
Point de contrôle N° B.8.3 a)

Description : L'installation comporte au moins un MATERIEL ELECTRIQUE vétuste.

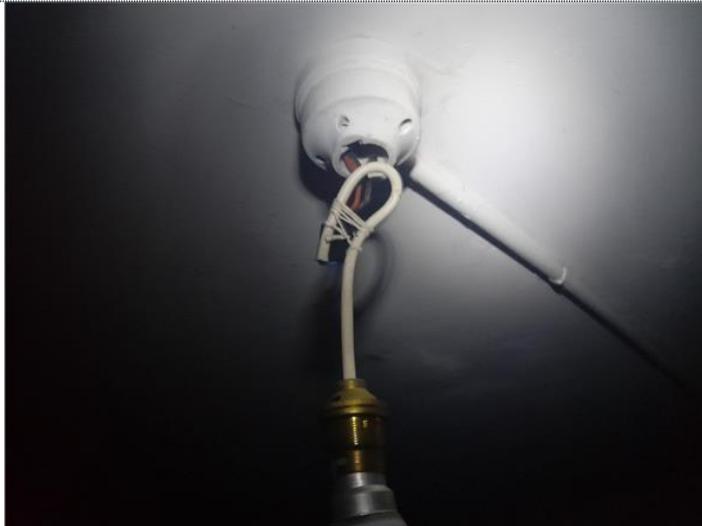
Point de contrôle N° B.8.3 a)

Description : L'installation comporte au moins un MATERIEL ELECTRIQUE vétuste.

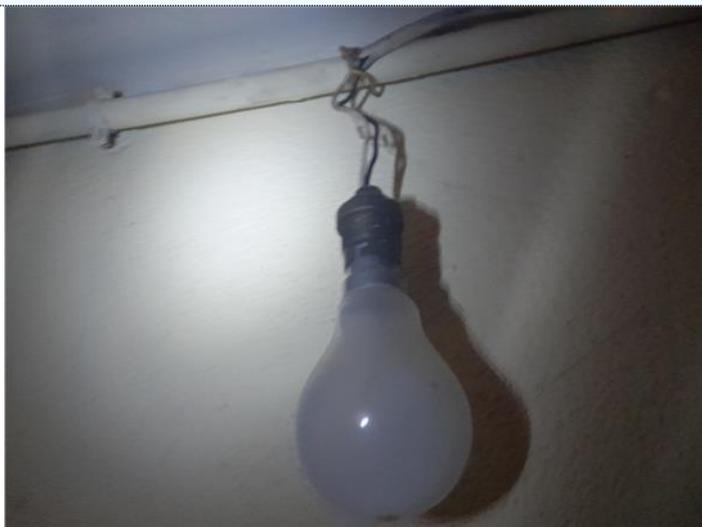
Point de contrôle N° B.8.3 a)

Description : L'installation comporte au moins un MATERIEL ELECTRIQUE vétuste.

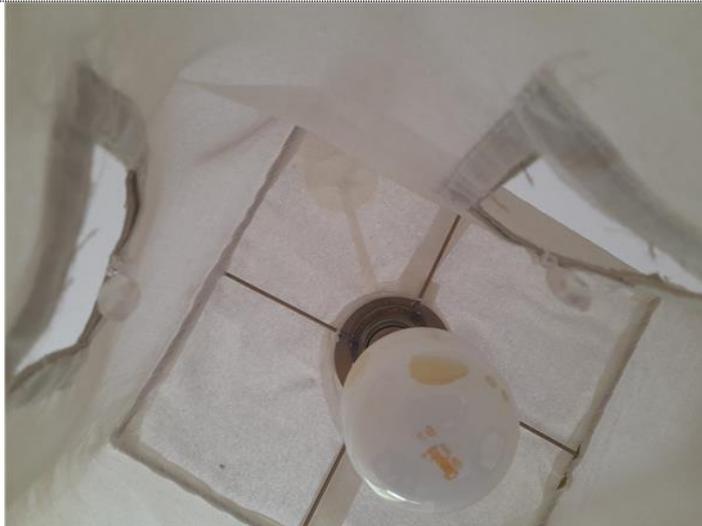
Point de contrôle N° B.8.3 a)

Description : L'installation comporte au moins un MATERIEL ELECTRIQUE vétuste.

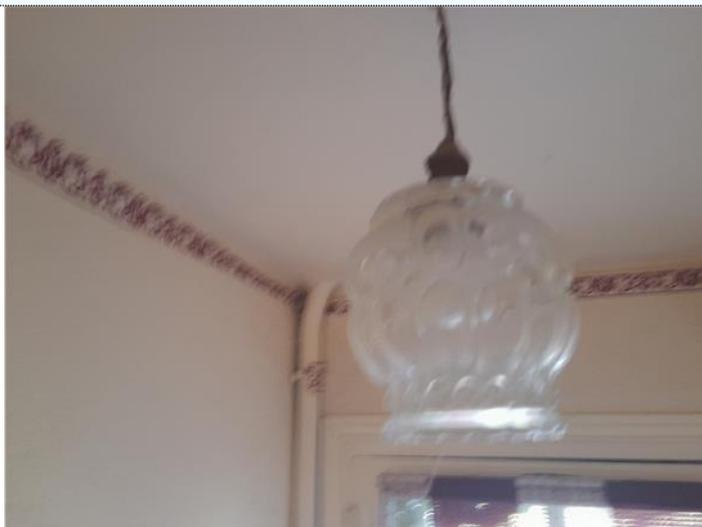
Point de contrôle N° B.8.3 a)

Description : L'installation comporte au moins un MATERIEL ELECTRIQUE vétuste.

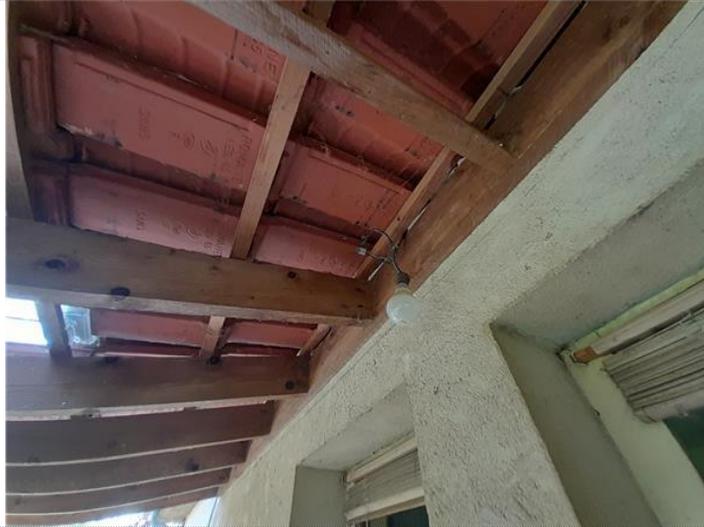
Point de contrôle N° B.8.3 a)

Description : L'installation comporte au moins un MATERIEL ELECTRIQUE vétuste.

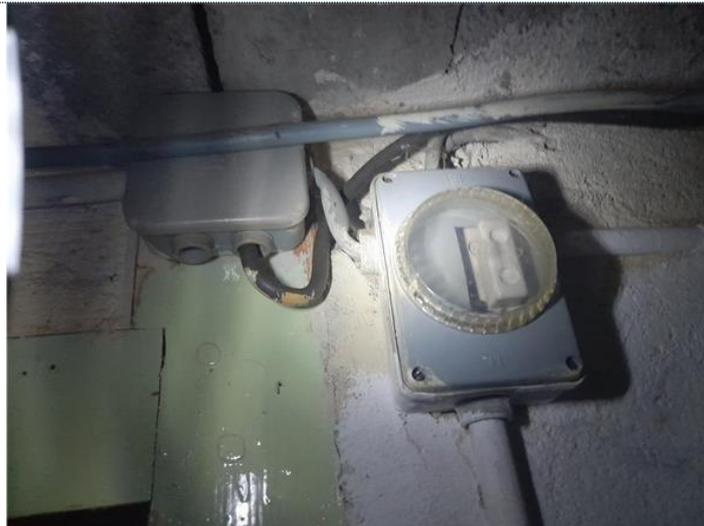
Point de contrôle N° B.8.3 a)

Description : L'installation comporte au moins un MATERIEL ELECTRIQUE vétuste.

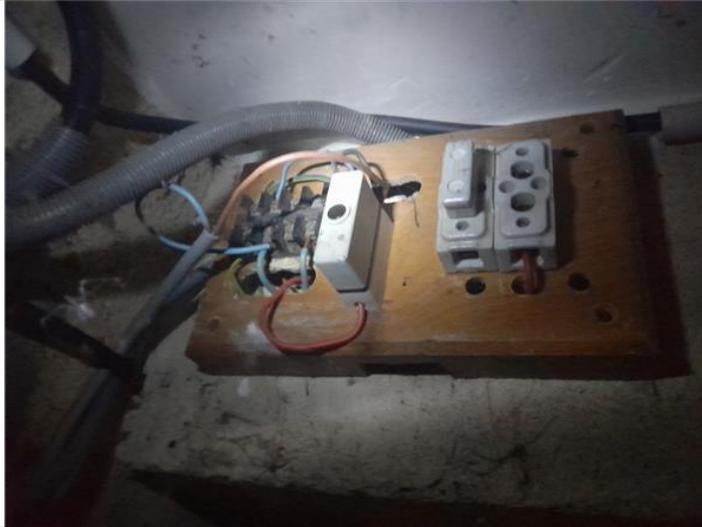
Point de contrôle N° B.8.3 a)

Description : L'installation comporte au moins un MATERIEL ELECTRIQUE vétuste.

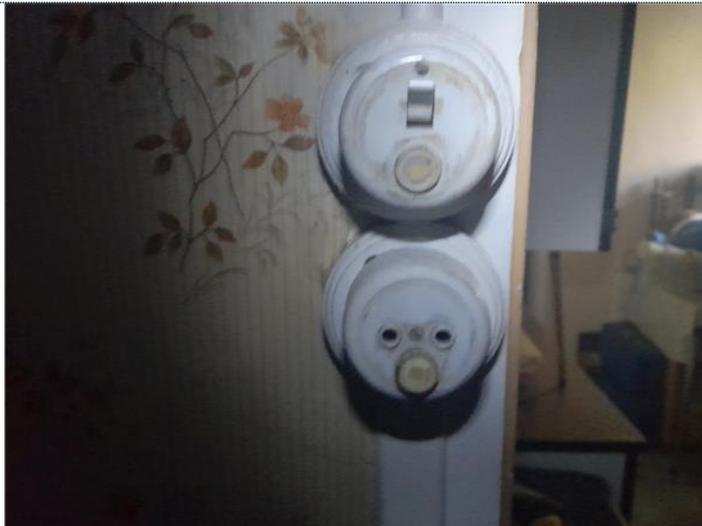
Point de contrôle N° B.8.3 a)

Description : L'installation comporte au moins un MATERIEL ELECTRIQUE vétuste.

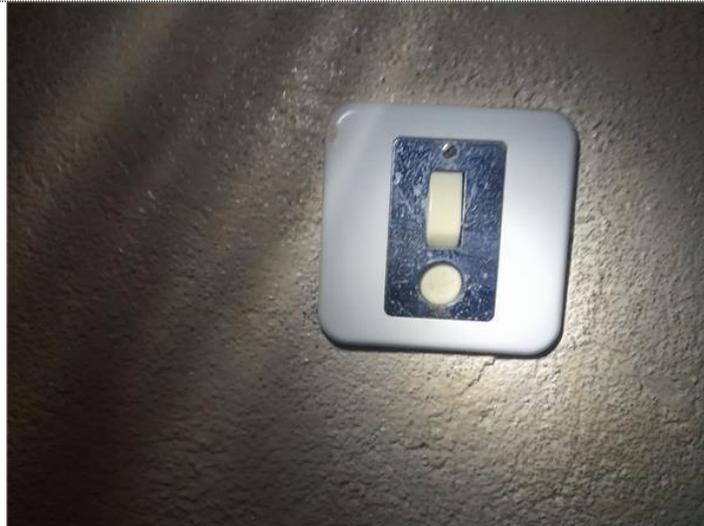
Point de contrôle N° B.8.3 a)

Description : L'installation comporte au moins un MATERIEL ELECTRIQUE vétuste.

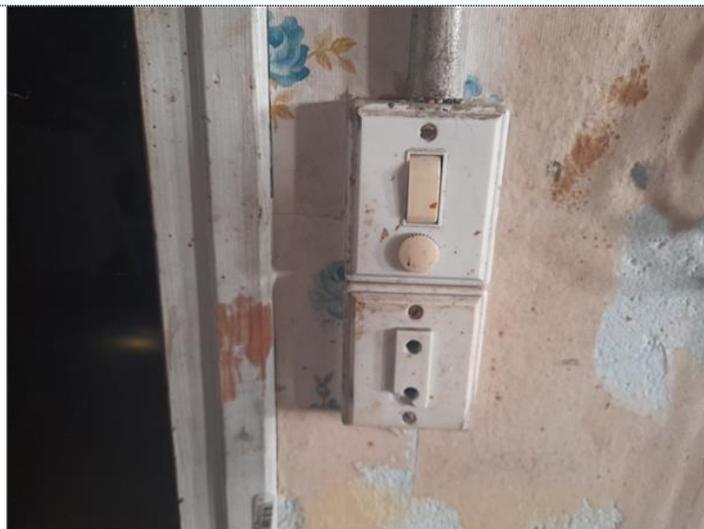
Point de contrôle N° B.8.3 a)

Description : L'installation comporte au moins un MATERIEL ELECTRIQUE vétuste.

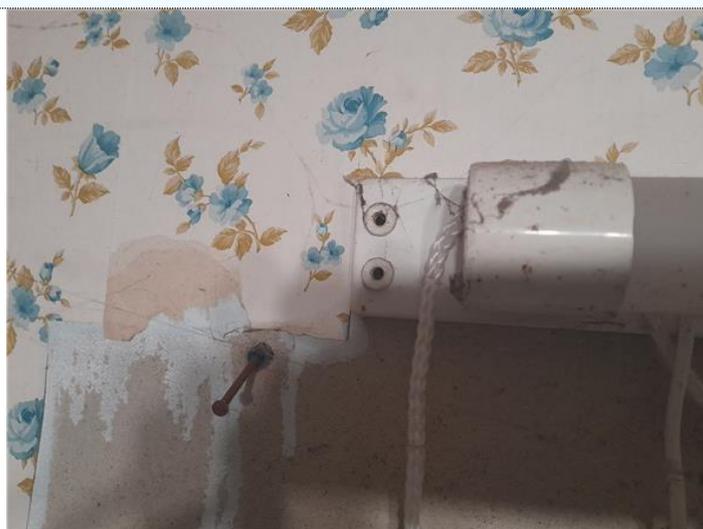
Point de contrôle N° B.8.3 a)

Description : L'installation comporte au moins un MATERIEL ELECTRIQUE vétuste.

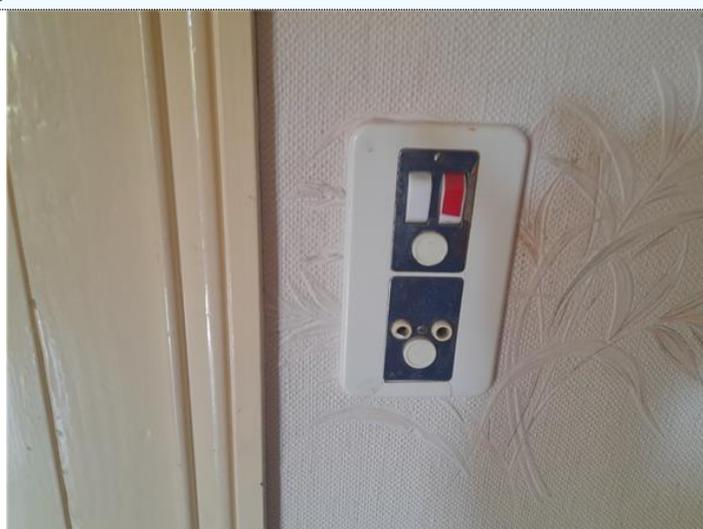
Point de contrôle N° B.8.3 a)

Description : L'installation comporte au moins un MATERIEL ELECTRIQUE vétuste.
