DOSSIER DE DIAGNOSTICS TECHNIQUES

Référence : 2023-3666-NOEL REP PAR MME SYLVIE NOEL
Le 13/10/2023

Type de Bien : **Maison individuelle**
Adresse : **10 Voie de la Vallée
24220 SAINT-CYPRIEN**
Numéro de lot :
Référence Cadastre : **AD - 162**

RAPPORT N° 2023-3666-NOEL REP PAR MME SYLVIE NOEL

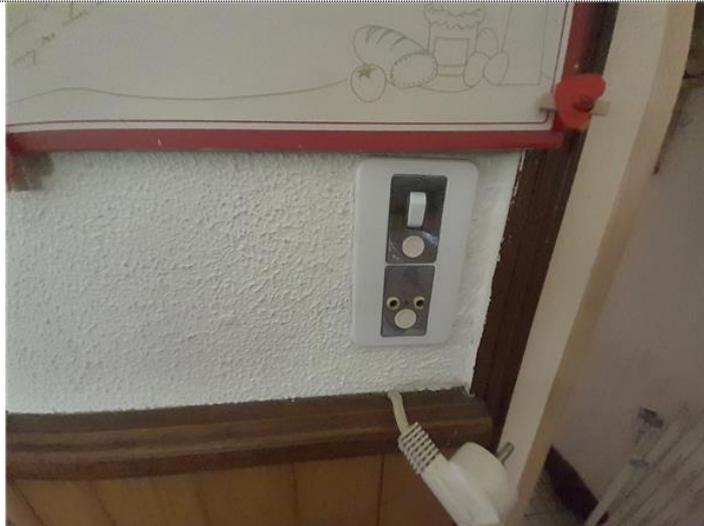
Point de contrôle N° B.8.3 a)

Description : L'installation comporte au moins un MATERIEL ELECTRIQUE vétuste.

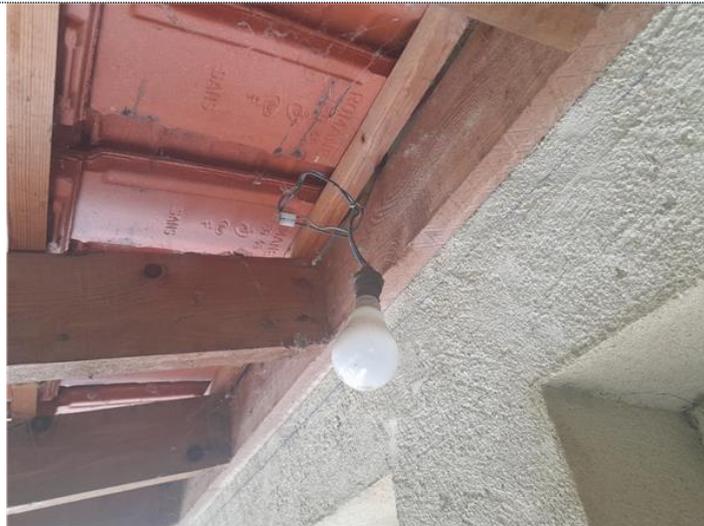
Point de contrôle N° B.8.3 b)

Description : L'installation comporte au moins un MATERIEL ELECTRIQUE inadapté à l'usage.

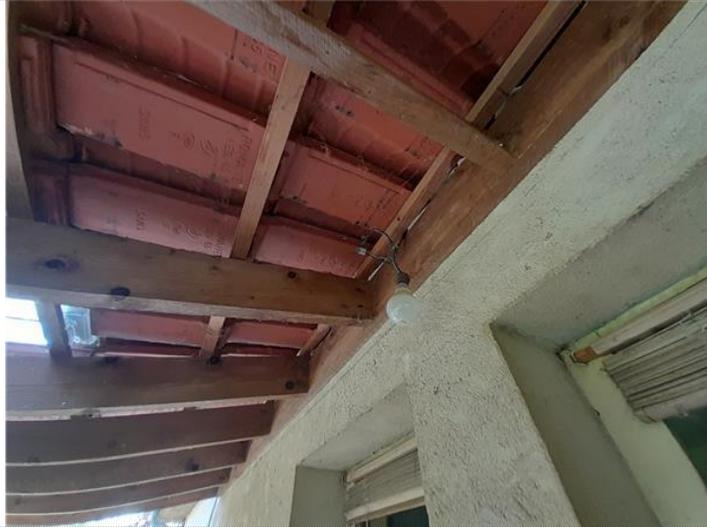
Point de contrôle N° B.8.3 b)

Description : L'installation comporte au moins un MATERIEL ELECTRIQUE inadapté à l'usage.

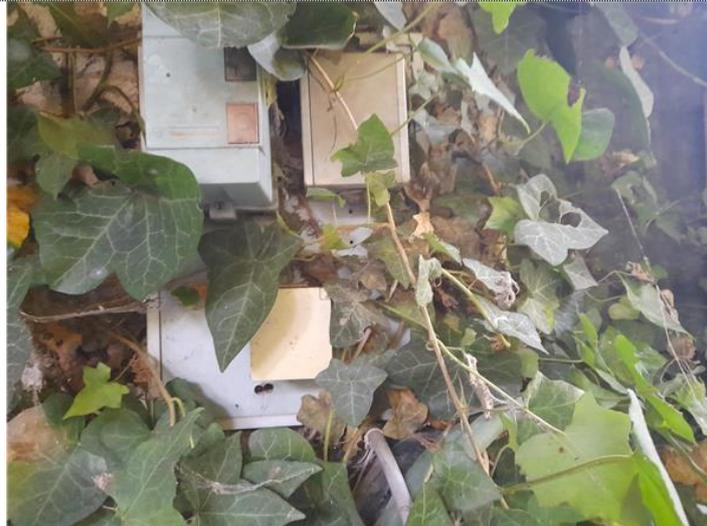
Point de contrôle N° B.8.3 b)

Description : L'installation comporte au moins un MATERIEL ELECTRIQUE inadapté à l'usage.
