ETAT RELATIF A LA PRESENCE DE TERMITES DANS LE BATIMENT

DOSSIER N°: 23-07-161-HAUPTMANN

ADRESSE DES LOCAUX VISITES	
MAISON LA BOURIETTE 24220 COUX ET BIGAROQUE MOUZENS

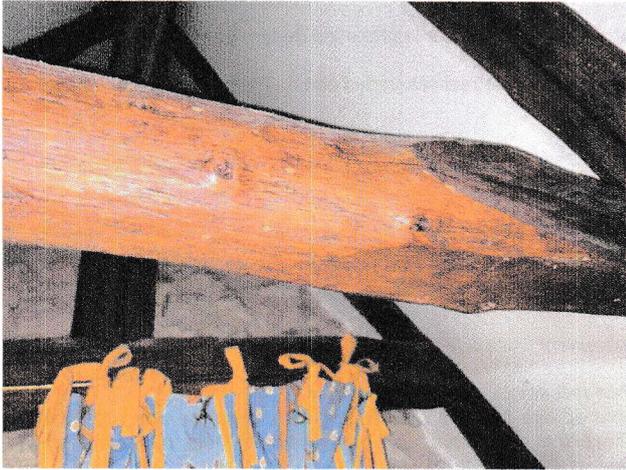
INS002

Maison - Maison d'amis / Chambre
PH:IMG_5740
Poutre maitresse

Insectes à Larves Xylophages (ILX) (présence d'indice)

Niveau	Parties d'immeuble bâties et non bâties visitées (1)	Ouvrages Parties d'ouvrages et éléments à examiner (2)	Résultat du diagnostic d'infestation (3) et constatations
1	Maison d'amis / Chambre	Poutre maitresse	Indices d'infestation d'autres agents de dégradation biologique du bois (Insectes à Larves Xylophages (ILX))
	Maison d'amis / Salle d'eau	Poutre maitresse	Indices d'infestation d'autres agents de dégradation biologique du bois (Insectes à Larves Xylophages (ILX))

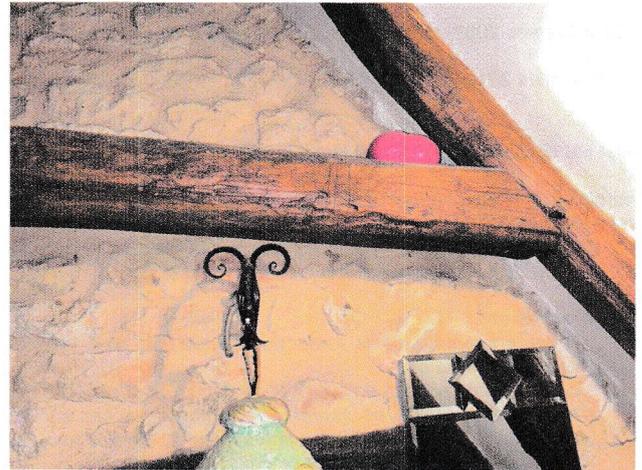
INS003

Maison - Maison d'amis / Salle d'eau
PH:IMG_5741
Poutre maitresse

Insectes à Larves Xylophages (ILX) (présence d'indice)

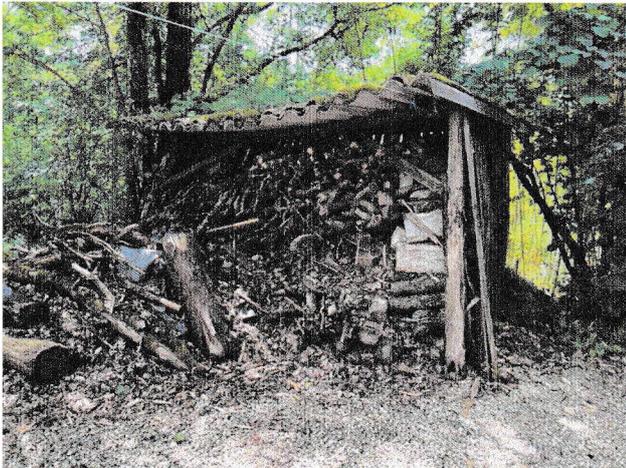
INS004

Maison - Abri bois / Abri bois
PH:IMG_5746
Stockage

Termites souterrains (présence d'indice)

Présence d'indices d'infestation de termites (abri bois)

Parties d'immeubles bâties ou non bâties visitées	Ouvrages	Résultat du diagnostic d'infestation (3) et observations
	Parties d'ouvrages et éléments à examiner(2)	
Abri bois	sol - terre	Absence d'indices d'infestation de termites
	mur - bardage bois (brut)	Absence d'indices d'infestation de termites
	plafond - couverture fibre ciment	Absence d'indices d'infestation de termites
	Stockage	Indices d'infestation de termites (Termites souterrains)

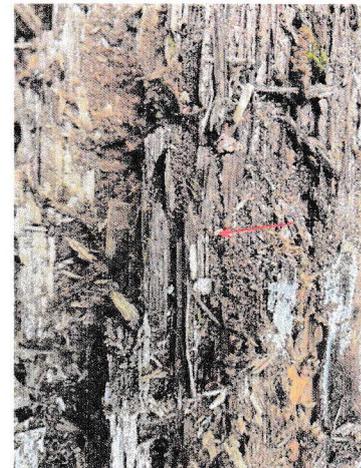
INS004

Maison - Abri bois / Abri bois
PH:IMG_5748
Stockage

Termites souterrains (présence d'indice)

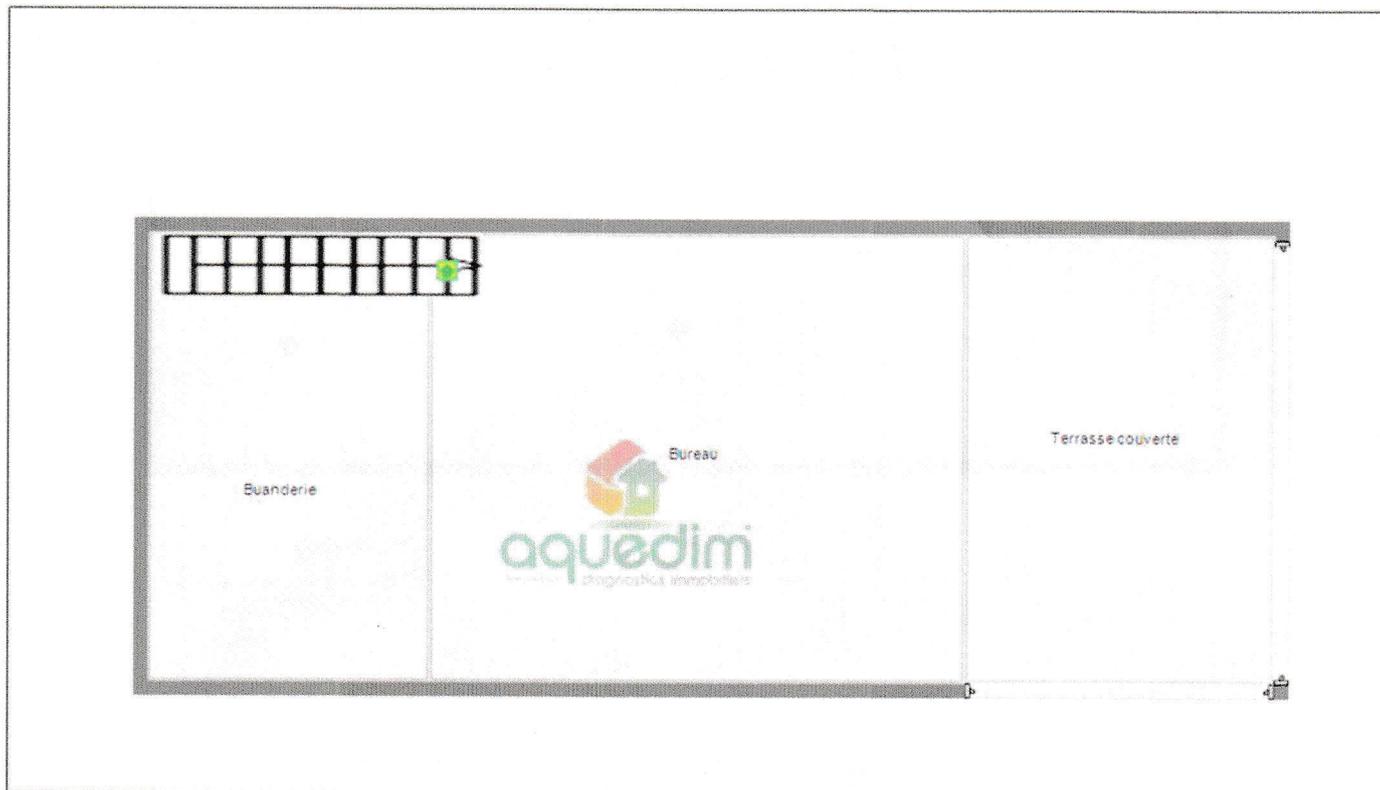
Mme HAUPTMANN Heidrun
Maison - La Bouriette 24220 COUX ET BIGARQUE MOUZENS
Maison d'amis Niveau 0

Présence d'indices d'infestations de termites

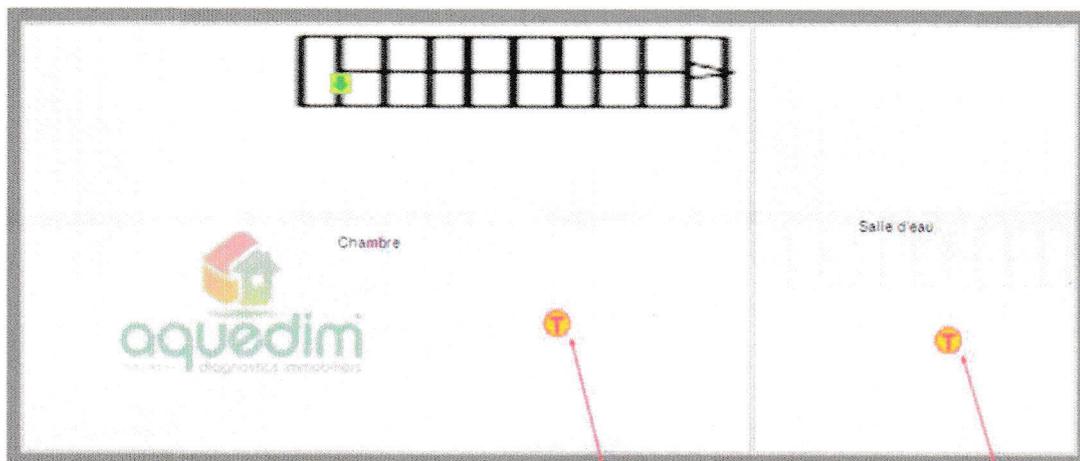
Mme HAUPTMANN Heidrun
Maison - La Bouriette 24220 COUX ET BIGARQUE MOUZENS
Maison d'amis Niveau 1

002-Chambre
IMG_5740
Poutre maitresse, Insectes à
Larves Xylophages (ILX)

003-Salle d'eau
IMG_5741
Poutre maitresse, Insectes à
Larves Xylophages (ILX)
