REPERAGE AMIANTE

Rapport de mission de repérage des matériaux et produits contenant de l'amiante pour l'établissement du constat établi à l'occasion de la vente d'un immeuble bâti

DOSSIER N°: 23-07-161-HAUPTMANN

MAISON LA BOURIETTE 24220 COUX ET BIGAROQUE MOUZENS

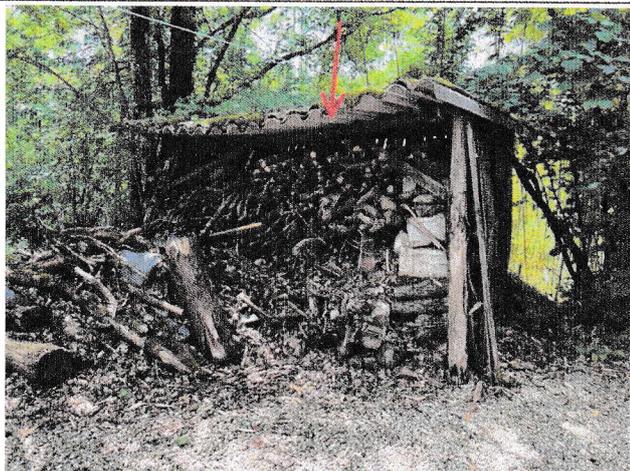
001 : fibre ciment
Abri bois/Abri bois
Abri bois (niv:0)

Type de recommandation	Conclusion en application des dispositions de l'article R. 1334-27
EP	Faire réaliser une évaluation périodique de l'état de conservation du Matériau ou produit

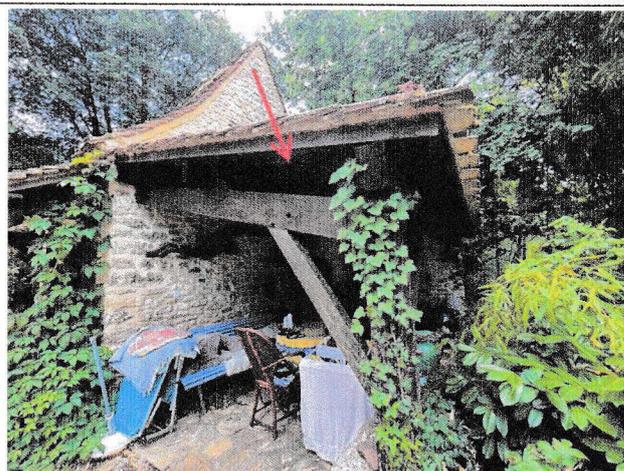
002 : fibre ciment
Maison d'amis/Terrasse couverte
Maison d'amis/Terrasse couverte (niv:0)

Type de recommandation	Conclusion en application des dispositions de l'article R. 1334-27
EP	Faire réaliser une évaluation périodique de l'état de conservation du Matériau ou produit

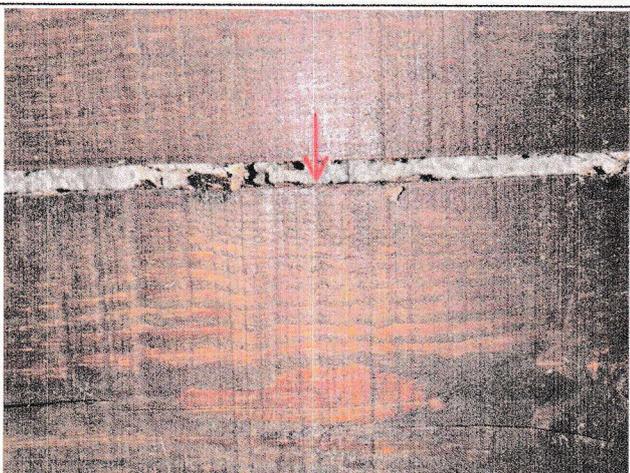
002 : fibre ciment
Maison d'amis/Terrasse couverte
Maison d'amis/Terrasse couverte (niv:0)

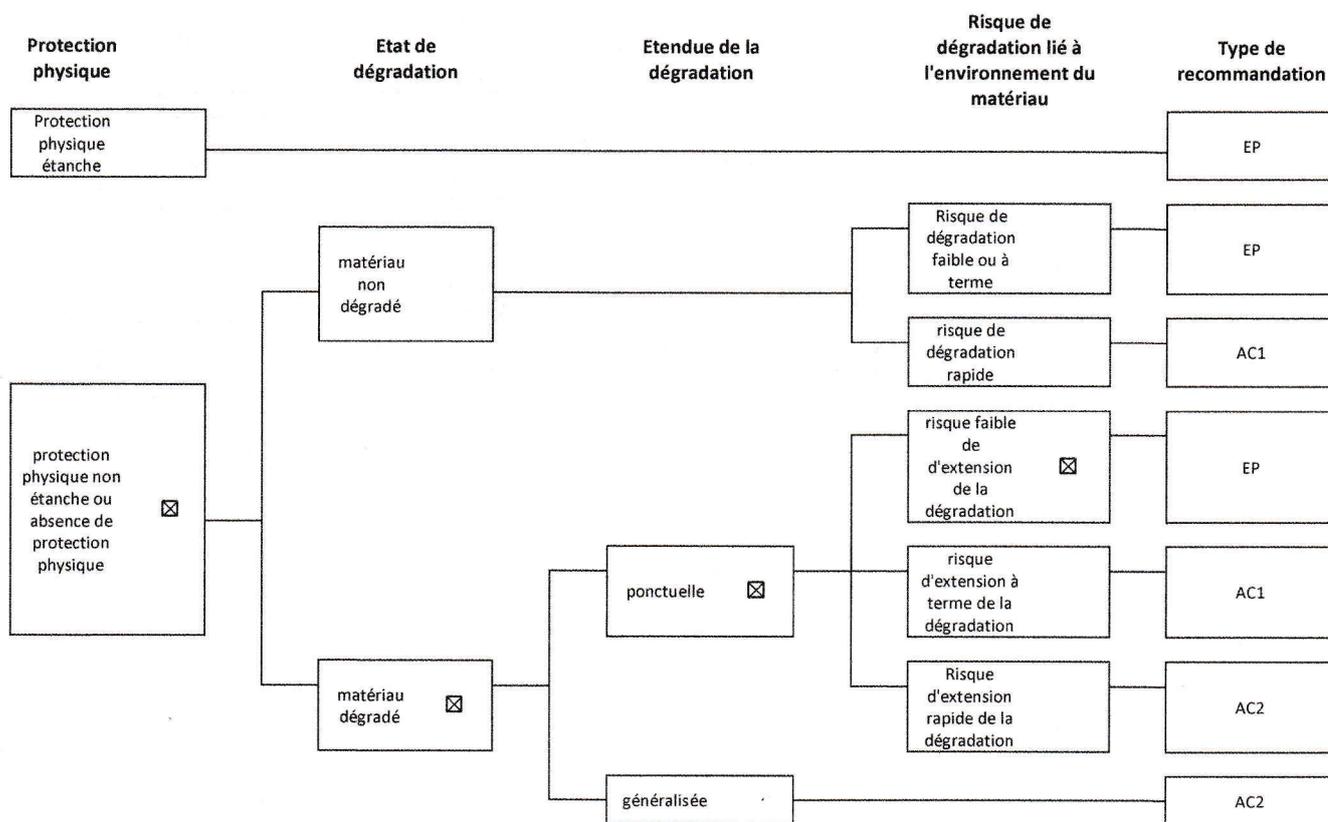
Grille des critères d'évaluation de l'état de conservation du matériau de la liste B	
No de dossier	23-07-161-HAUPTMANN
Date de l'évaluation	06/07/2023
Bâtiment	Maison
Local ou zone homogène	Abri bois/Abri bois (Niveau 0)
Destination déclarée du local	Abri bois
N° de repérage	Matériau
001	fibre ciment

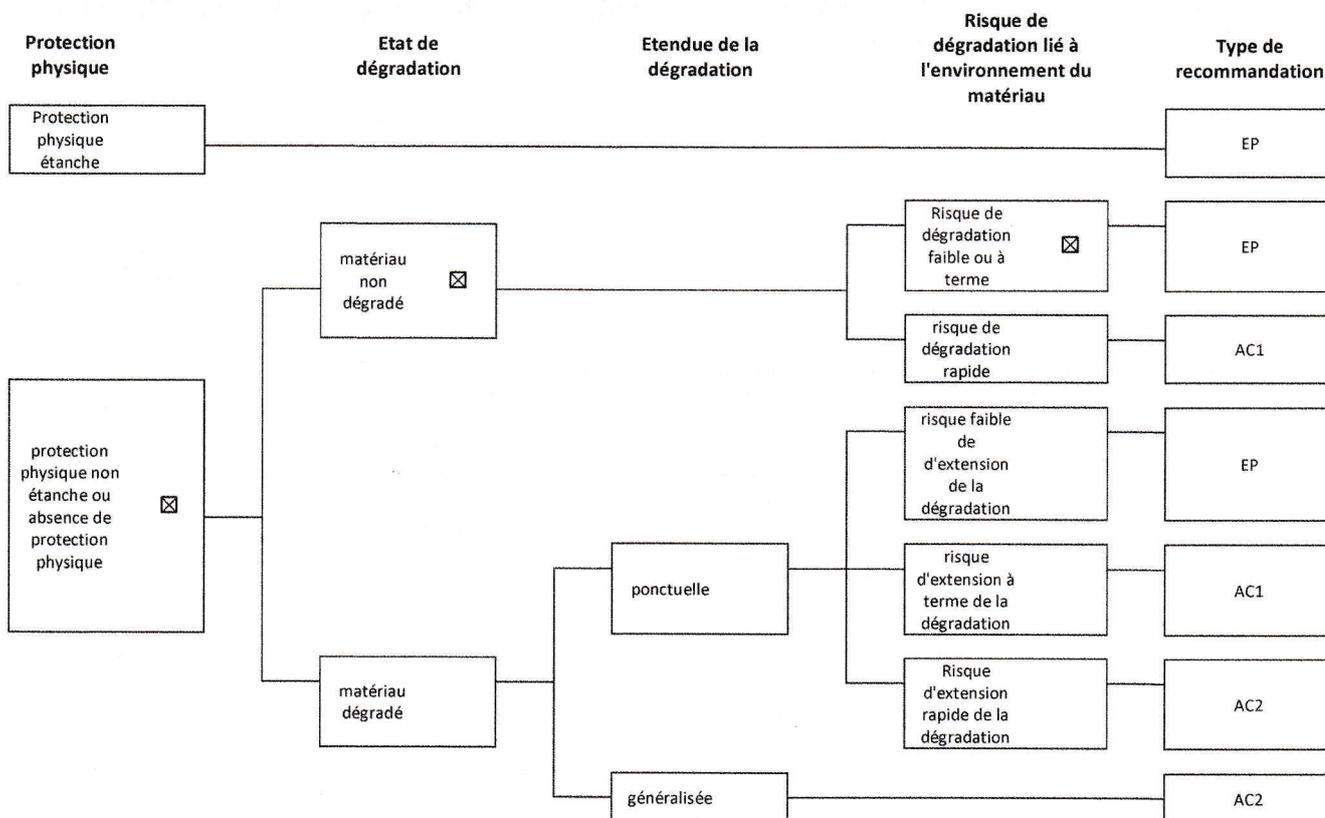
Grille des critères d'évaluation de l'état de conservation du matériau de la liste B	
No de dossier	23-07-161-HAUPTMANN
Date de l'évaluation	06/07/2023
Bâtiment	Maison
Local ou zone homogène	Maison d'amis/Terrasse couverte (Niveau 0)
Destination déclarée du local	Terrasse couverte
N° de repérage	Matériau
002	fibres ciment
