Rapport de l'état relatif à la présence de termites dans le bâtiment

Département : **Dordogne**

Adresse : **9 place du Tunnel**

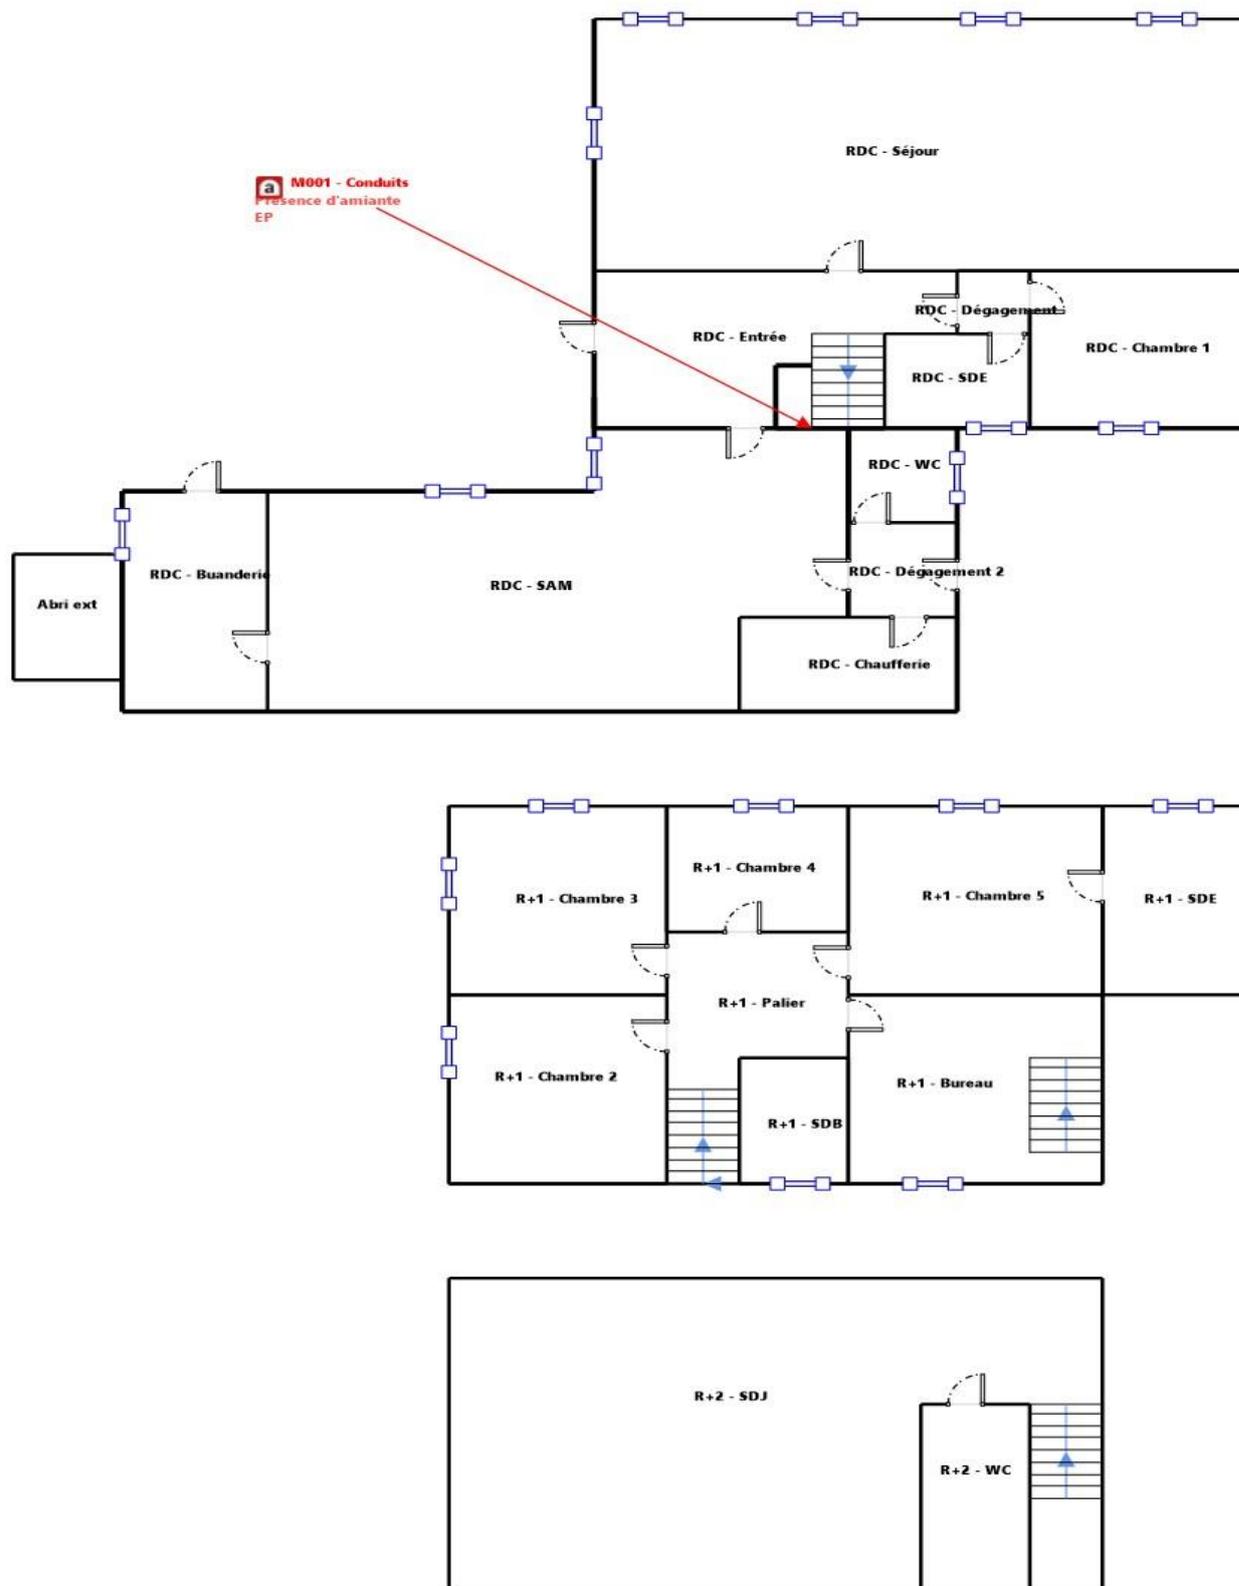
7.1 - Annexe - Schéma de repérage

Localisation	Identifiant + Description	Conclusion (justification)	Etat de conservation** et préconisations*
Cave	Identifiant: M001-M001 Description: Conduits Liste selon annexe.13-9 du CSP: B	Présence d'amiante (Sur décision de l'opérateur)	Matériau non dégradé Résultat EP** Préconisation : Il est recommandé de réaliser une évaluation périodique.

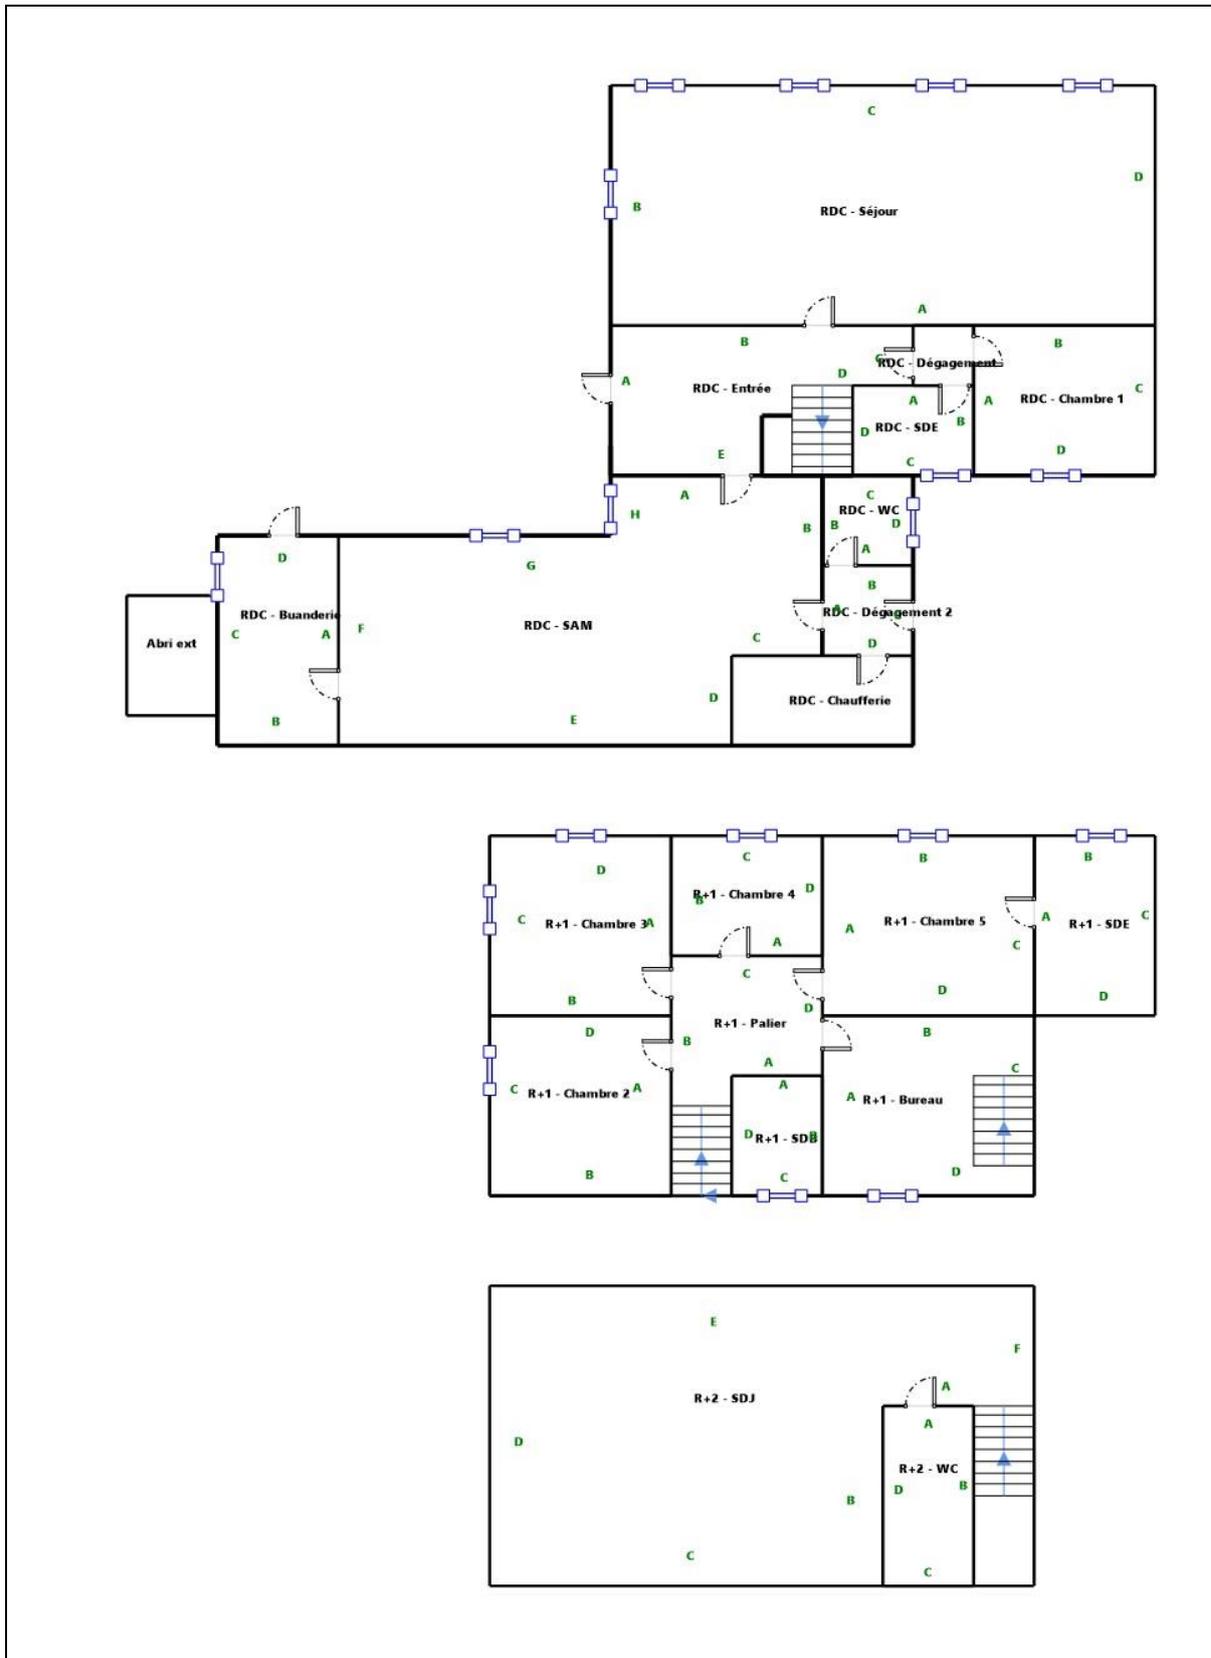
Localisation des mesures sur croquis de repérage

Du fait de la présence de revêtements contenant du plomb au-delà des seuils en vigueur et de la nature des dégradations constatées (non dégradé, non visible, état d'usage) sur certaines unités de diagnostic, le propriétaire doit veiller à l'entretien des revêtements recouvrant les unités de diagnostic de classe 1 et 2, afin d'éviter leur dégradation future.
