DOSSIER DE DIAGNOSTICS TECHNIQUES

Référence : NB06K20A

Mission réalisée le 06/11/2020

Maison
Cussac
24480 LE BUISSON-DE-CADOUIN

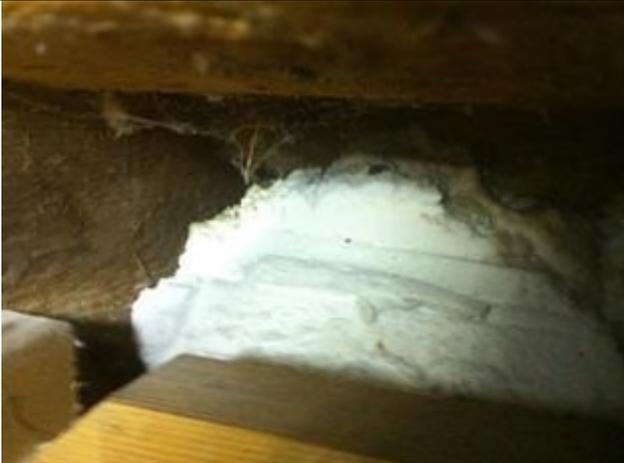
ELEMENT : Plancher		
Nom du client	Numéro de dossier	Pièce ou local
BILLOT sous curatelle de Mme OUDOUL Sophie et Mme VIDAL Sylvine	NB06K20A	Niveau 2 - Combles perdus n°2
Matériau	Date de prélèvement	Nom de l'opérateur
Isolant fibreux		BASTIEN Nicolas
Localisation		Résultat
Plancher - Sol		Absence d'amiante
Emplacement

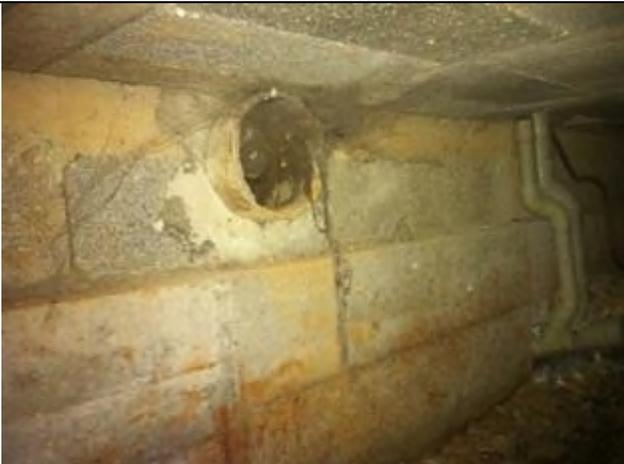
ELEMENT : Conduit de fluide(x2)		
Nom du client	Numéro de dossier	Pièce ou local
BILLOT sous curatelle de Mme OUDOUL Sophie et Mme VIDAL Sylvine	NB06K20A	Niveau -1 - Vide-sanitaire
Matériau	Date de prélèvement	Nom de l'opérateur
Fibres ciment		BASTIEN Nicolas
Localisation		Résultat
Conduit de fluide(x2) - B		Présence d'amiante
Résultat de la grille d'évaluation		
Evaluation périodique		
Emplacement
