## DOSSIER DE DIAGNOSTICS TECHNIQUES

Référence : SR13F16A

Mission réalisée le 13/06/2016

Lieu-dit Cussac  
24480 LE BUISSON-DE-CADOUIN

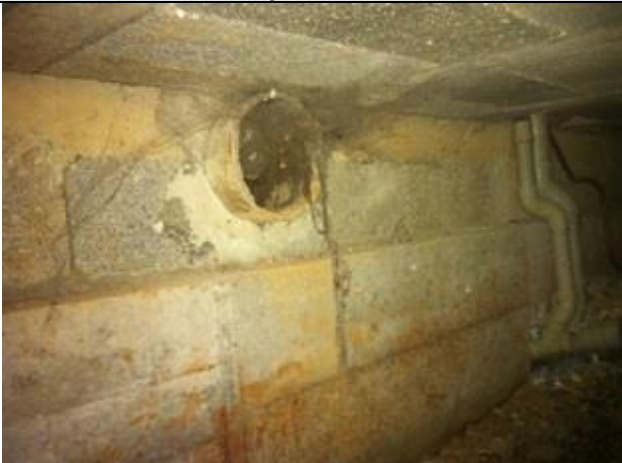
N° Local	Local	Etage	Elément	Zone	Matériau / Produit	Méthode	Etat de dégradation	Photo
20	Vide-sanitaire	Niveau -1	Conduit de fluide(x2)	B	Fibres ciment	Jugement personnel	Matériaux dégradé

ELEMENT : Conduit de fluide(x2)		
<b>Nom du client</b>	<b>Numéro de dossier</b>	<b>Pièce ou local</b>
BILLOT	SR13F16A	Niveau -1 - Vide-sanitaire
<b>Matériau</b>	<b>Date de prélèvement</b>	<b>Nom de l'opérateur</b>
Fibres ciment		REBIERE Sébastien
<b>Localisation</b>		<b>Résultat</b>
Conduit de fluide(x2) - B		Présence d'amiante
<b>Résultat de la grille d'évaluation</b>		
Evaluation périodique		
<b>Emplacement</b>

N° Local	Local / Partie d'immeuble	Etage	Elément	Zone	Matériau / Produit	Hors champ d'investigation*	Présence	Critère de décision	Etat de dégradation	Obligation / Préconisation
20	Vide-sanitaire	Niveau -1	Conduit de fluide(x2)	B	Fibres ciment		A	Jugement personnel	MD	EP

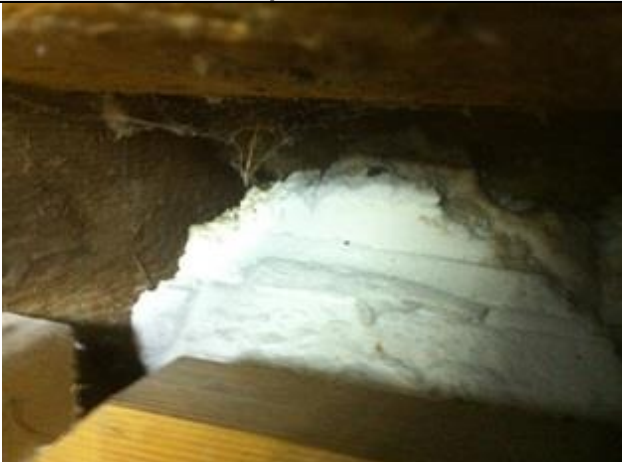
PRELEVEMENT : P001		
<b>Nom du client</b>	<b>Numéro de dossier</b>	<b>Pièce ou local</b>
BILLOT	SR13F16A	Niveau 2 - Combles perdus n°2
<b>Matériau</b>	<b>Date de prélèvement</b>	<b>Nom de l'opérateur</b>
Isolant fibreux	13/06/2016	REBIERE Sébastien
<b>Localisation</b>		<b>Résultat</b>
Plancher - Sol		absence d'amiante
<b>Emplacement</b>
