DOSSIER DE DIAGNOSTICS TECHNIQUES

Référence : 2023-1738-GRUGEAU

Type de Bien : **Maison individuelle**
Adresse : **17 rue du Pigeonnier
24220 SAINT-CYPRIEN**
Numéro de lot :
Référence Cadastre : **AD - 172**

NOTE DE SYNTHÈSE DES CONCLUSIONS

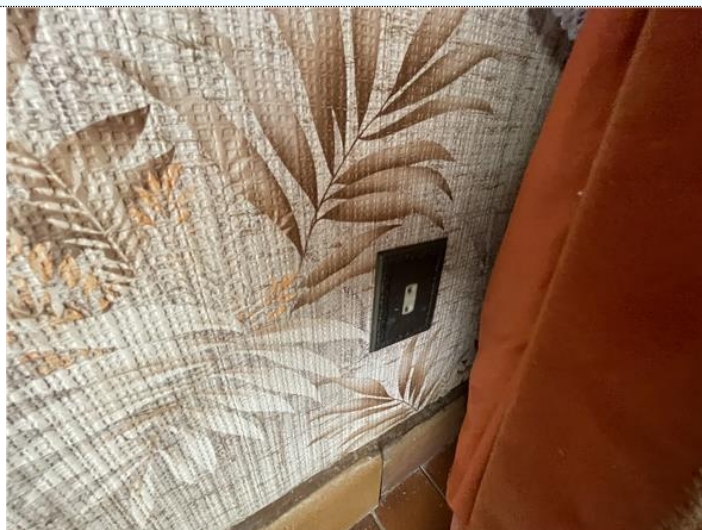
Point de contrôle N° B.3.3.6 a1)

Description : Au moins un socle de prise de courant ne comporte pas de broche de terre.

Observation(s) (Anomalie compensée par le point de contrôle B.3.3.6.1)

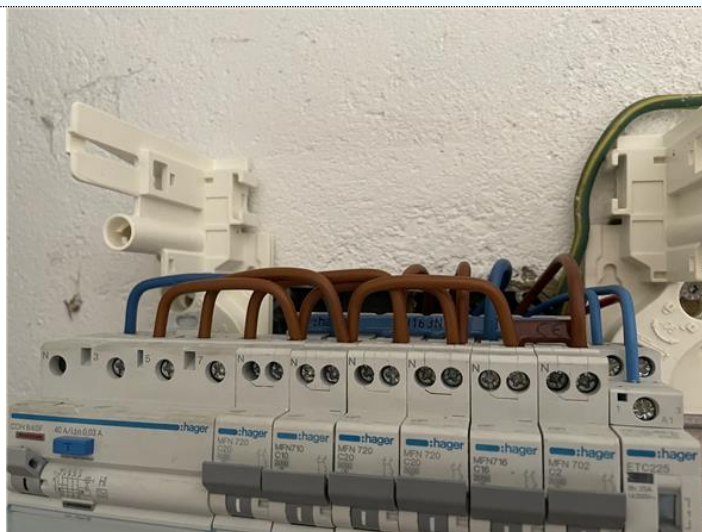
Point de contrôle N° B.4.3 f3)

Description : A l'intérieur du tableau, la section d'au moins un conducteur alimentant les dispositifs de protection n'est pas adaptée au courant de réglage du disjoncteur de branchement.

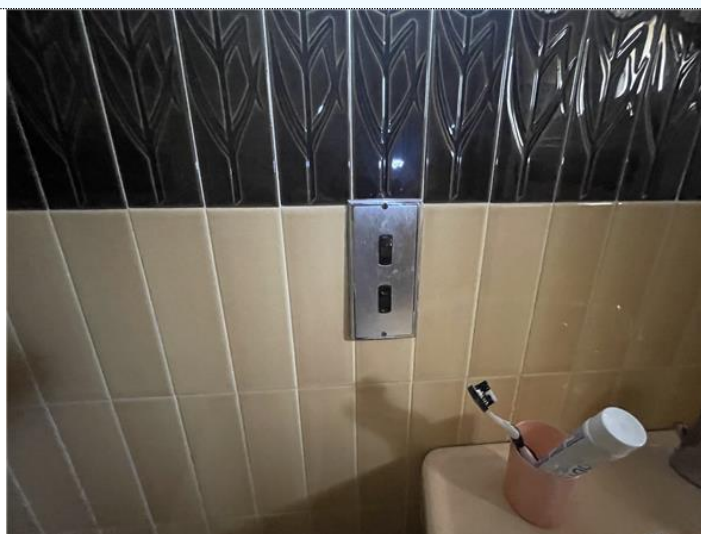
Point de contrôle N° B.6.3.1 a)

<u>Description :</u>	Local contenant une baignoire ou une douche : l'installation électrique ne répond pas aux prescriptions particulières appliquées à ce local (adéquation entre l'emplacement où est installé le MATERIEL ELECTRIQUE et les caractéristiques de ce dernier – respect des règles de protection contre les chocs électriques liées aux zones).
<u>Observation(s)</u>	Luminaires inadaptés au volume 2 Prise de courant sans terre dans la salle d'eau
<u>Localisation :</u>

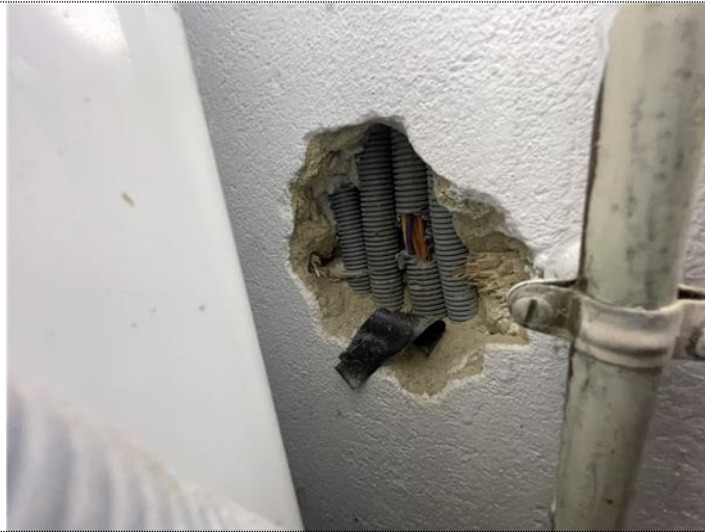
Point de contrôle N° B.8.3 e)

<u>Description :</u>	Au moins un CONDUCTEUR isolé n'est pas placé sur toute sa longueur dans un conduit, une goulotte, une plinthe ou une huisserie, en matière isolante ou métallique, jusqu'à sa pénétration dans le MATERIEL ELECTRIQUE qu'il alimente.
<u>Observation(s)</u>	
<u>Localisation :</u>
