Dossier Technique Immobilier

Numéro de dossier : 23A_04360
Date du repérage : 03/08/2023

Résumé de l'expertise n° 23A_04360

Rapport de l'état relatif à la présence de termites dans le bâtiment

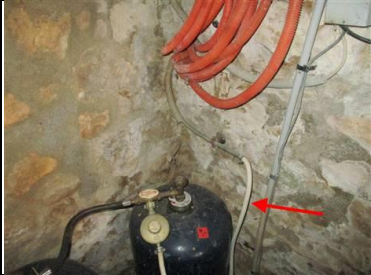
Points de contrôle ⁽³⁾ (selon la norme)	Anomalies observées (A1 ⁽⁴⁾ , A2 ⁽⁵⁾ , DGI ⁽⁶⁾ , 32c ⁽⁷⁾)	Libellé des anomalies et recommandations	Photos
C.6 - 7d1 Lyres GPL	A2	La lyre GPL n'est pas autorisée d'emploi. Remarques : La lyre GPL n'est pas autorisée à l'emploi, c'est un tuyau souple d'alimentation d'appareil ; Faire intervenir un installateur gaz qualifié afin de la remplacer (Maison N1 - Cave 2) Risque(s) constaté(s) : Fuite de gaz consécutive à l'emploi de lyres non appropriées ou détériorées

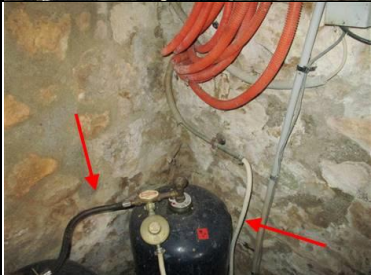
C.6 - 7d4 Lyres GPL	A1	La date limite d'utilisation de la lyre GPL en caoutchouc armé n'est pas lisible ou est dépassée. Remarques : La date limite d'utilisation de la lyre GPL est dépassée ; Faire intervenir un installateur gaz qualifié pour remplacer la lyre GPL (Maison N1 - Cave 2)

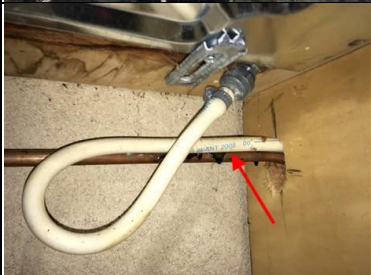
C.10 - 14 Raccordement en gaz des appareils par tuyaux non rigides	A1	La date limite d'utilisation du tuyau d'alimentation n'est pas lisible ou est dépassée. Remarques : La date limite d'utilisation du tuyau non rigide est dépassée ; Faire intervenir un installateur gaz qualifié afin de remplacer le tuyau existant par un tuyau neuf

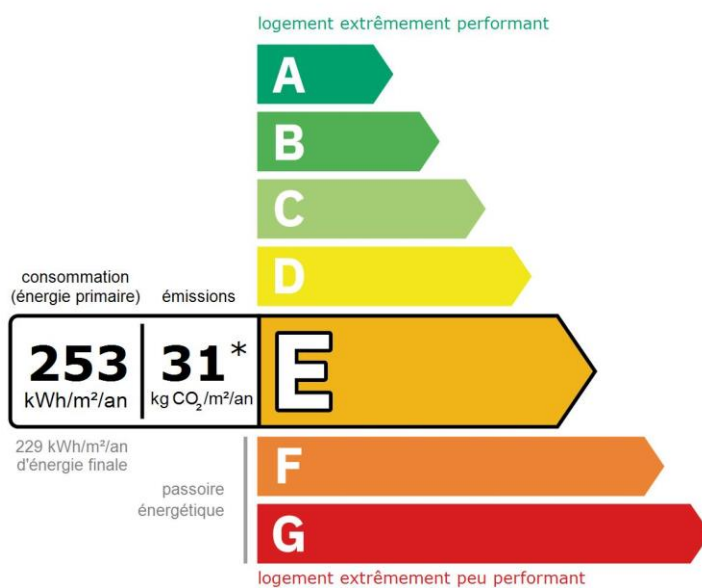
Performance énergétique et climatique

Le niveau de consommation énergétique dépend de l'isolation du logement et de la performance des équipements.
Pour l'améliorer, voir pages 4 à 6

Ce logement émet 7 606 kg de CO₂ par an, soit l'équivalent de 39 410 km parcourus en voiture.
Le niveau d'émissions dépend principalement des types d'énergies utilisées (bois, électricité, gaz, fioul, etc.)
