Dossier N° 23-04076

Dossier de Diagnostic Technique

Adresse de l'immeuble
52 chemin de la combe
Lieu-dit la croix Saint Martin
24220 COUX ET BIRAGOQUE

Ce document vous permet de savoir si votre logement est économe en énergie et préserve le climat. Il vous donne également des pistes pour améliorer ses performances et réduire vos factures. *Pour en savoir plus* : <https://www.ecologie.gouv.fr/diagnostic-performance-energetique-dpe>

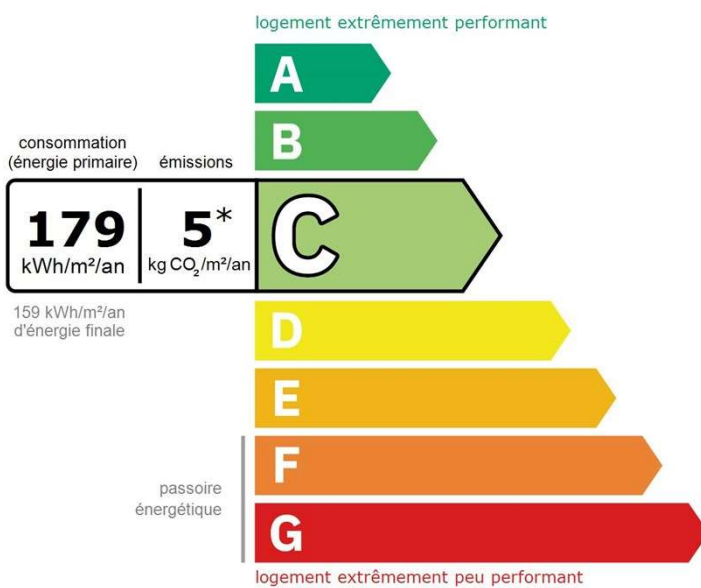
Performance énergétique et climatique

A — 5 kg CO₂/m²/an

Le niveau de consommation énergétique dépend de l'isolation du logement et de la performance des équipements.
Pour l'améliorer, voir pages 4 à 6

Ce logement émet 1 214 kg de CO₂ par an, soit l'équivalent de 6 290 km parcourus en voiture.

Le niveau d'émissions dépend principalement des types d'énergies utilisées (bois, électricité, gaz, fioul, etc.)

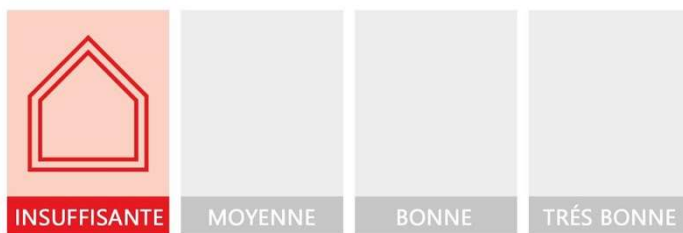
Performance de l'isolation

Murs	Mur en briques creuses d'épaisseur 20 cm avec isolation intérieure (réalisée entre 1983 et 1988) donnant sur l'extérieur Cloison de plâtre avec isolation intérieure (réalisée entre 1983 et 1988) donnant sur un garage Mur en briques creuses d'épaisseur ≤ 15 cm avec isolation extérieure (3 cm) donnant sur un comble faiblement ventilé	insuffisante

Plancher bas	Plancher lourd type entrevous terre-cuite, poutrelles béton donnant sur un garage	insuffisante

Toiture/plafond	Combles aménagés sous rampants donnant sur l'extérieur (combles aménagés) avec isolation intérieure (30 cm) Plafond sur solives bois donnant sur un comble très faiblement ventilé avec isolation intérieure et extérieure (10 cm) Plafond structure inconnu (sous combles perdus) donnant sur un comble faiblement ventilé avec isolation extérieure (3 cm)	insuffisante

Portes et fenêtres	Fenêtres battantes bois, double vitrage Portes-fenêtres battantes avec soubassement bois, double vitrage Fenêtres oscillantes bois, double vitrage Porte(s) bois avec 30-60% de vitrage simple Porte(s) bois opaque pleine	moyenne

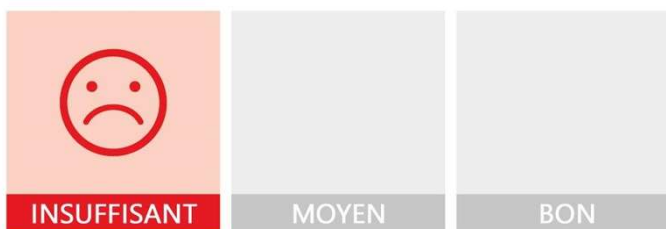
Confort d'été (hors climatisation)*

Les caractéristiques de votre logement améliorant le confort d'été :

logement traversant

toiture isolée

Équipez les fenêtres de votre logement de volets extérieurs ou brise-soleil.
