AGENDA SUD DORDOGNE

Dossier N° 2023-04-006

Dossier de Diagnostic Technique

Descriptif du bien : Maison de 1988 de type T7 avec sous sol garage et combles aménageables sur terrain arboré

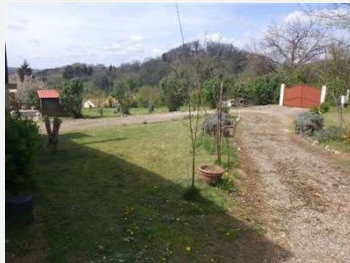
PARTIES DE BÂTIMENT VISITÉES	Ouvrages, parties d'ouvrages et éléments examinés	Résultat du diagnostic d'infestation
Extérieur

Allées Goudron, Allées Gravillons, Arbres et arbustes, Haies végétales	Absence d'indice
Garage

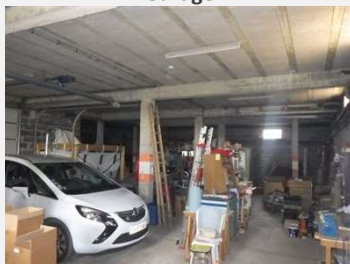
Escalier Béton, Fenêtre Bois, Murs Parpaing, Plafond Parpaing, Portail Bois, Poteaux Béton, Sol Béton	Absence d'indice
Auvent garages

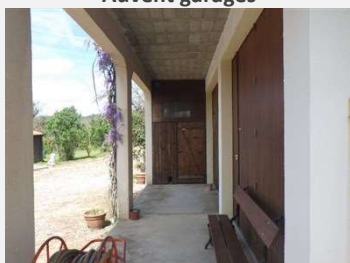
Escalier Béton, Murs Parpaing, Plafond Parpaing, Portail Bois, Poteaux crépi, Sol Béton, Stock(s) bois	Absence d'indice

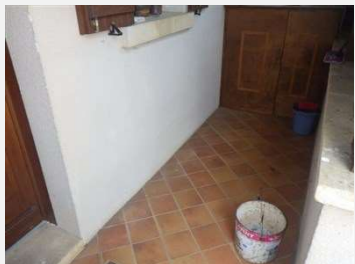
PARTIES DE BÂTIMENT VISITÉES	Ouvrages, parties d'ouvrages et éléments examinés	Résultat du diagnostic d'infestation
<p style="text-align: center;">Auvent entrée</p>

<p>Murs crépi, Plafond crépi, Plancher carrelage, Poteaux Bois</p>	<p>Absence d'indice</p>
<p style="text-align: center;">Entrée</p>

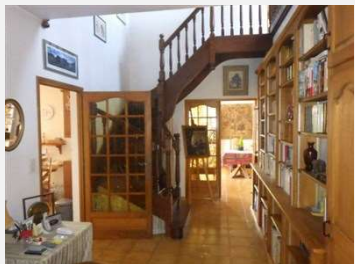
<p>Escalier Bois, Garde Corps / Rampe / main courrante Bois, Murs Peinture, Plafond Peinture, Plancher carrelage, Plinthe(s) carrelage, Porte(s) et encadrement(s) Bois</p>	<p>Absence d'indice</p>
<p style="text-align: center;">Couloir</p>

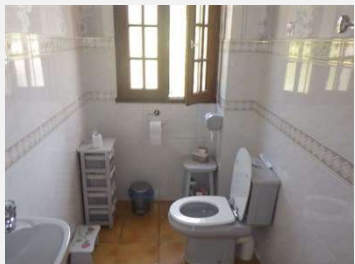
<p>Murs Peinture, Plafond Peinture, Plancher carrelage, Plinthe(s) carrelage, Porte(s) et encadrement(s) Bois</p>	<p>Absence d'indice</p>
<p style="text-align: center;">Toilettes WC</p>

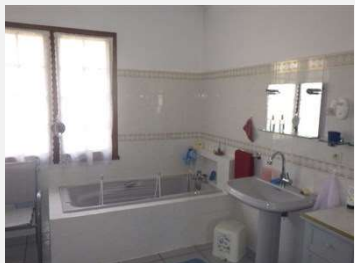
<p>Fenêtre Bois, Murs Peinture faïence, Plafond Peinture, Plancher carrelage, Porte(s) et encadrement(s) Bois, Volets bois</p>	<p>Absence d'indice</p>

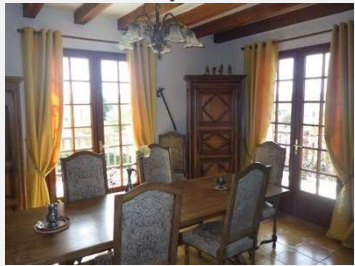
<p>Cheminée Pierres, Murs Peinture, Plafond poutre bois Peinture, Plancher carrelage, Plinthe(s) carrelage, Porte fenêtre Bois, Porte(s) et encadrement(s) Bois, Volets bois</p>	<p style="text-align: center;">Absence d'indice</p>
<p style="text-align: center;">Cuisine 2</p>

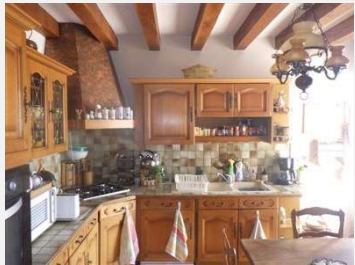
<p>Murs Peinture, Plafond Peinture, Plancher carrelage, Plinthe(s) carrelage, Porte fenêtre Bois, Porte(s) et encadrement(s) Bois, Volets bois</p>	<p style="text-align: center;">Absence d'indice</p>

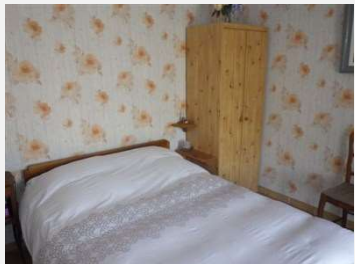
<p style="text-align: center;">Chambre 5</p>

<p>Murs moquette, Plafond Peinture, Plancher carrelage, Plinthe(s) carrelage, Porte fenêtre Bois, Porte(s) et encadrement(s) Bois, Volets bois</p>	<p style="text-align: center;">Absence d'indice</p>

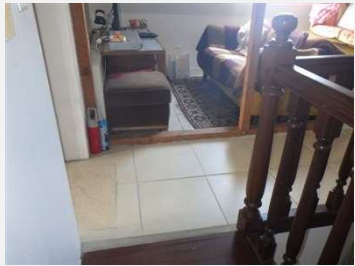
PARTIES DE BÂTIMENT VISITÉES	Ouvrages, parties d'ouvrages et éléments examinés	Résultat du diagnostic d'infestation
<p style="text-align: center;">Palier</p>

<p>Fenêtre de toit Bois, Garde Corps / Rampe / main courante Bois, Mur Placoplâtre, Murs Peinture, Plafond poutre bois Lambris bois, Plancher carrelage, Porte(s) et encadrement(s) Bois</p>	<p>Absence d'indice</p>
<p style="text-align: center;">Chambre 6</p>

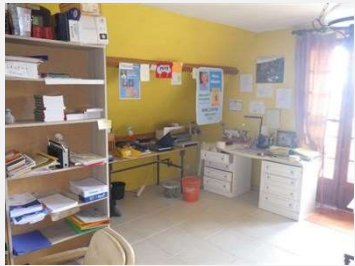
<p>Fenêtre Bois, Murs Peinture, Plafond Peinture, Plancher moquette, Porte fenêtre Bois, Porte(s) et encadrement(s) Bois, Poutre(s) Bois, Volets bois</p>	<p>Absence d'indice</p>
<p style="text-align: center;">Balcon</p>

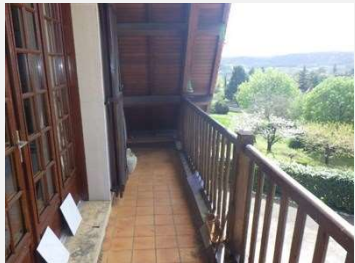
<p>Garde Corps / Rampe / main courante Bois, Murs crépi, Plafond Bois, Plancher carrelage</p>	<p>Absence d'indice</p>

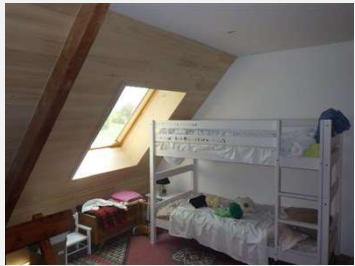
PARTIES DE BÂTIMENT VISITÉES	Ouvrages, parties d'ouvrages et éléments examinés	Résultat du diagnostic d'infestation
<p style="text-align: center;">Grenier 1</p>

<p>Charpente traditionnelle Bois Plaques de polystyrène, Fenêtre Bois, Murs Plaques polystyrènes, Plancher Béton Plaques de polystyrène, Porte(s) et encadrement(s) Bois</p>	<p style="text-align: center;">Absence d'indice</p>
<p style="text-align: center;">Grenier 2</p>

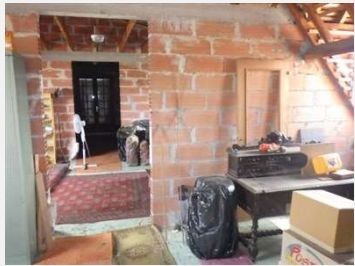
<p>Charpente traditionnelle Bois Tuiles, Fenêtre Bois, Murs Brique, Plancher Béton Plaques de polystyrène</p>	<p style="text-align: center;">Absence d'indice</p>
<p style="text-align: center;">Grenier 3</p>

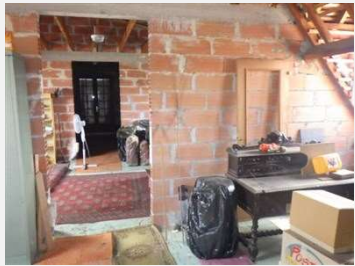
<p>Charpente traditionnelle Bois Tuiles, Fenêtre Bois, Murs Brique, Plancher Béton Plaques de polystyrène</p>	<p style="text-align: center;">Absence d'indice</p>
<p style="text-align: center;">Grenier 4</p>

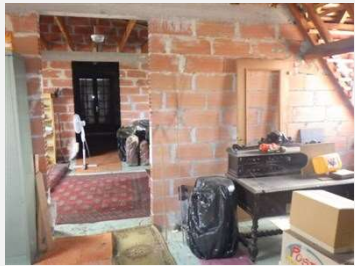
<p>Charpente traditionnelle Bois Tuiles, Fenêtre Bois, Murs Brique, Plancher Béton Plaques de polystyrène</p>	<p style="text-align: center;">Absence d'indice</p>
