SYNTHESE DES DIAGNOSTICS REALISES
ETABLI LE MARDI 20 JUIN 2023

DOSSIER N°: 23-06-119-SAINT-JAMES

ADRESSE DES LOCAUX VISITES	
<p>MAISON 13 CHEMIN DU PEYROL - LA GILARDIE 24220 ST VINCENT DE COSSE</p>

**RAPPORT DE L'ÉTAT DE L'INSTALLATION
INTÉRIEURE D'ÉLECTRICITÉ
ETABLI A L'OCCASION D'UNE VENTE**

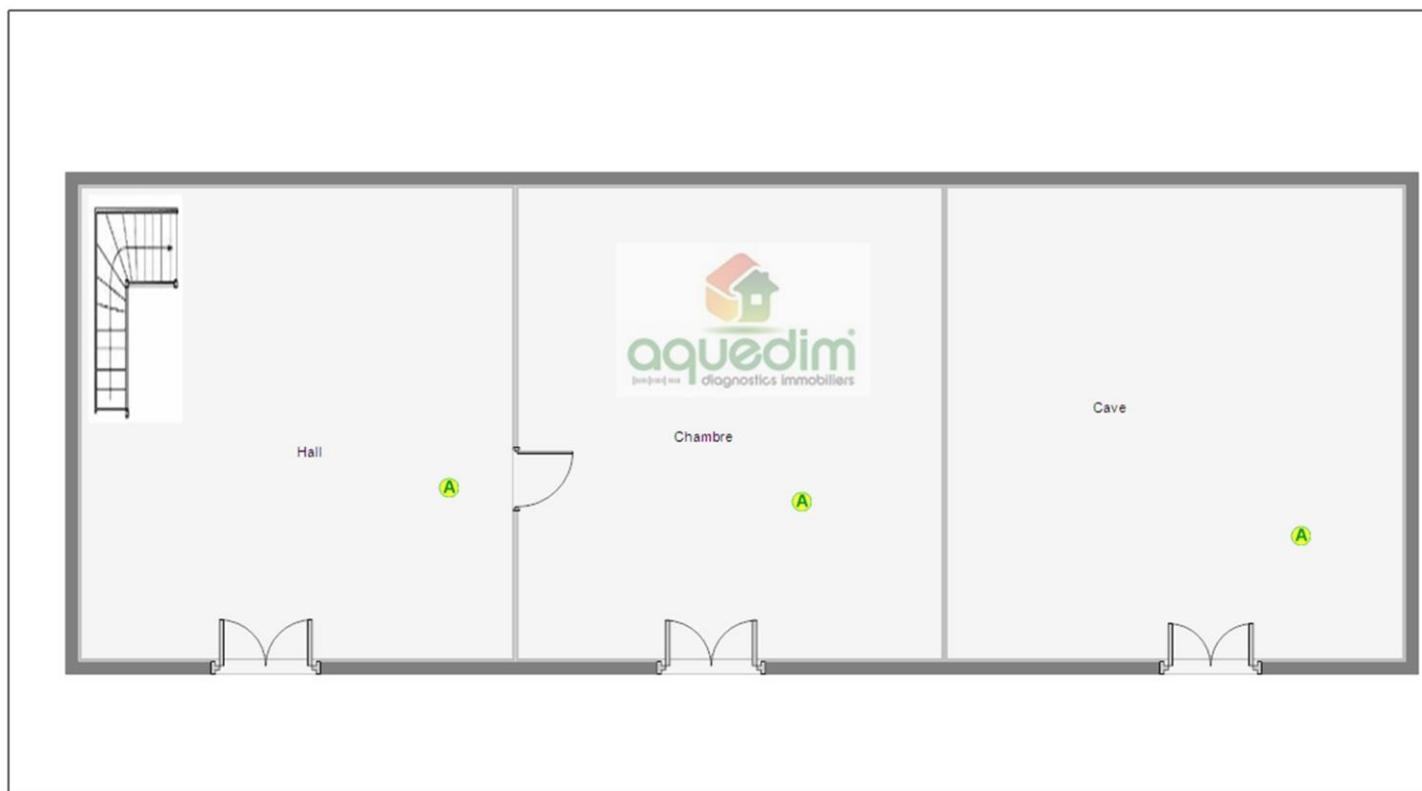
SCI SAINT JAMES
Maison - 13 chemin du Peyrol - La Gilardie 24220 ST VINCENT DE COSSE
Niveau -1

Présence d'indices d'infestations de termites

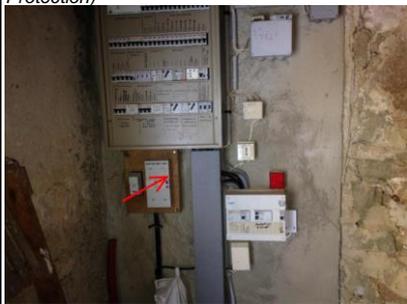
N° Fiche : B1 Appareil général de commande et de protection

N° Article (1)	Dom.	Libellé des anomalies	Mesure compensatoire correctement mise en œuvre	
			Article (2)	Libellé (3)
B1.3i	1	Le dispositif assurant la coupure d'urgence est placé dans une armoire, un tableau, un placard ou une gaine dont la porte est fermée à l'aide d'une clé ou d'un outil. (Cave:Appareil Général de Commande et de Protection)

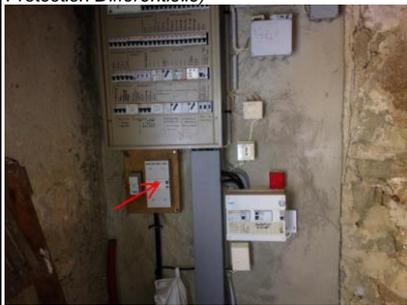
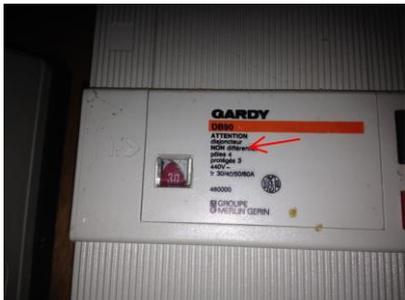
N° Fiche : B2 Dispositifs de protection différentielle (DDR)

N° Article (1)	Dom.	Libellé des anomalies	Mesure compensatoire correctement mise en œuvre	
			Article (2)	Libellé (3)
B2.3.1a	2	Il n'existe aucun dispositif différentiel. Le disjoncteur présent n'est pas différentiel (cf. photo) (Cave:Dispositif de Protection Différentielle)

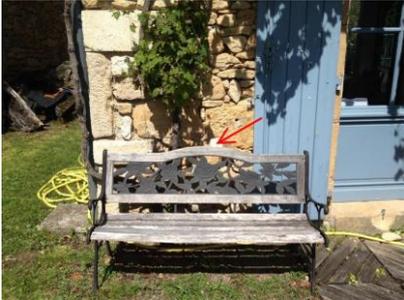
N° Fiche : B3 Prise de terre et installation de mise à la terre

N° Article (1)	Dom.	Libellé des anomalies	Mesure compensatoire correctement mise en œuvre	
			Article (2)	Libellé (3)
B3.3.10a	2	<p>Au moins un socle de prise de courant placé à l'extérieur n'est pas protégé par un dispositif différentiel à haute sensibilité ≤ 30 mA. <i>(Extérieur:Prise de terre et installation de mise à la terre)</i></p>

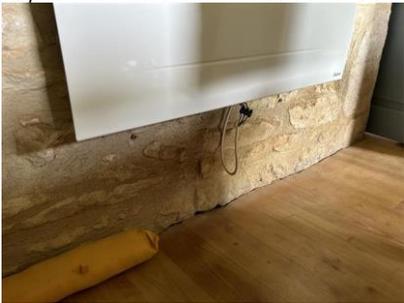
N° Fiche : B7 Matériels présentant des risques de contact direct avec des éléments sous tension

N° Article (1)	Dom.	Libellé des anomalies	Mesure compensatoire correctement mise en œuvre	
			Article (2)	Libellé (3)
B7.3d	5	<p>L'installation électrique comporte au moins une CONNEXION avec une partie active nue sous tension accessible. <i>(Séjour:Matériel présentant des risques de contact direct avec des éléments sous tension)</i></p>

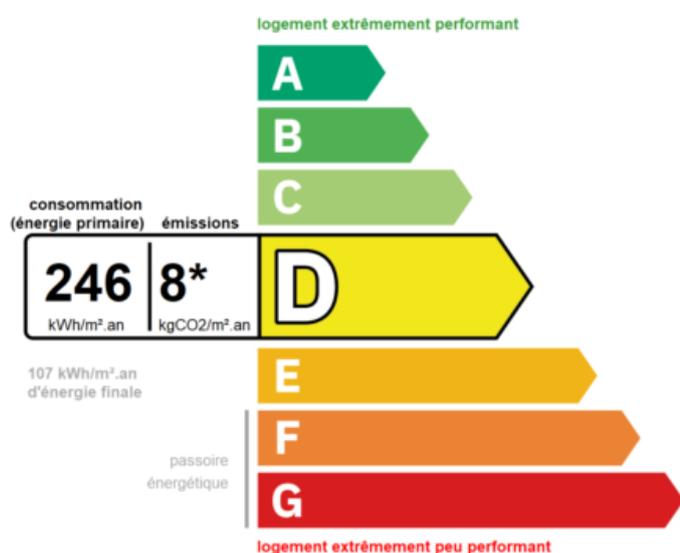
Performance énergétique

Le niveau de consommation énergétique dépend de l'isolation du logement et de la performance des équipements.
Pour l'améliorer, voir pages 4 à 6

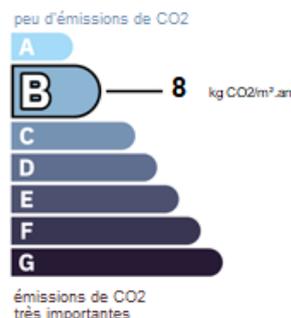
*Dont émissions de gaz à effet de serre

Ce logement émet 1358 kg de CO₂ par an, soit l'équivalent de 7034 km parcourus en voiture.
Le niveau d'émissions dépend principalement des types d'énergies utilisées (bois, électricité, gaz, fioul, etc.)
