**SYNTHESE DES DIAGNOSTICS REALISES**  
ETABLI LE JEUDI 11 AOUT 2022

**DOSSIER N°: 22\_08\_723\_MERCIER**

ADRESSE DES LOCAUX VISITES	
<p>MAISON LE GRELAT 24220 CASTELS ET BEZENAC (CASTELS)</p>

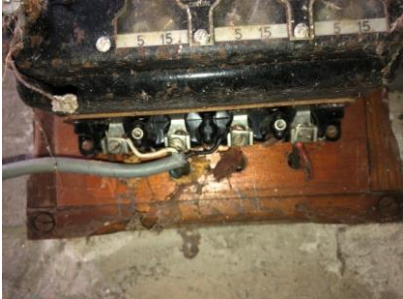
### N° Fiche : B1 Appareil général de commande et de protection

N° Article (1)	Dom.	Libellé des anomalies	Mesure compensatoire correctement mise en œuvre	
			Article (2)	Libellé (3)
B1.3b	1	Le dispositif assurant coupure d'urgence n'est pas situé à l'intérieur du logement ou dans un emplacement accessible directement depuis le logement. <i>(Ancien bar:Appareil Général de Commande et de Protection)</i>

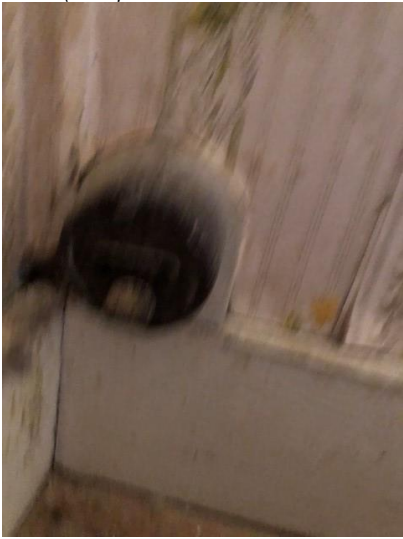
### N° Fiche : B3 Prise de terre et installation de mise à la terre

N° Article (1)	Dom.	Libellé des anomalies	Mesure compensatoire correctement mise en œuvre	
			Article (2)	Libellé (3)
B3.3.06a1	2	Au moins un socle de prise de courant ne comporte pas de broche de terre. <i>(Exemple : chambres:Prise de terre et installation de mise à la terre)</i>

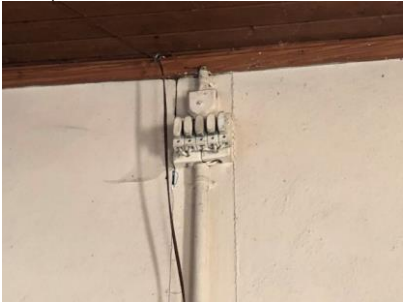
**N° Fiche : B4 Dispositif de protection contre les surintensités adapté à la section des conducteurs sur chaque circuit**

N° Article (1)	Dom.	Libellé des anomalies	Mesure compensatoire correctement mise en œuvre	
			Article (2)	Libellé (3)
B4.3a1	3	Un ou plusieurs circuits ne sont pas protégés, à leur origine, contre les surcharges et les courts-circuits.		
B4.3b	3	Le type d'au moins un FUSIBLE ou un DISJONCTEUR n'est plus autorisé (fusible à tabatière, à broches rechargeables, COUPE-CIRCUIT A FUSIBLE de type industriel, DISJONCTEUR réglable en courant protégeant des CIRCUITS terminaux). <i>(Ancien bar:Dispositif de protection contre les surintensités adapté à la section des conducteurs à chaque circuit)</i>

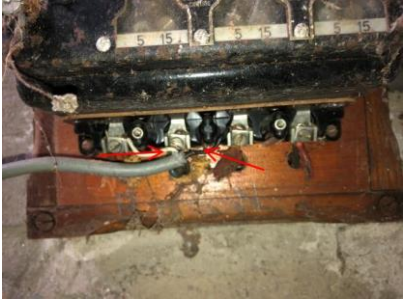
B4.3f1	3	La section des CONDUCTEURS de la CANALISATION alimentant le seul tableau n'est pas adaptée au courant de réglage du DISJONCTEUR de branchement. <i>(Ancien bar:Dispositif de protection contre les surintensités adapté à la section des conducteurs à chaque circuit)</i>

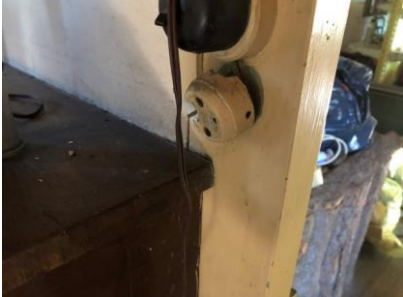
**N° Fiche : B7 Matériels présentant des risques de contact direct avec des éléments sous tension**

N° Article (1)	Dom.	Libellé des anomalies	Mesure compensatoire correctement mise en œuvre	
			Article (2)	Libellé (3)
B7.3a	5	L'ENVELOPPE d'au moins un matériel est manquante ou détériorée. <i>(Ancien bar:Matériel présentant des risques de contact direct avec des éléments sous tension)</i>

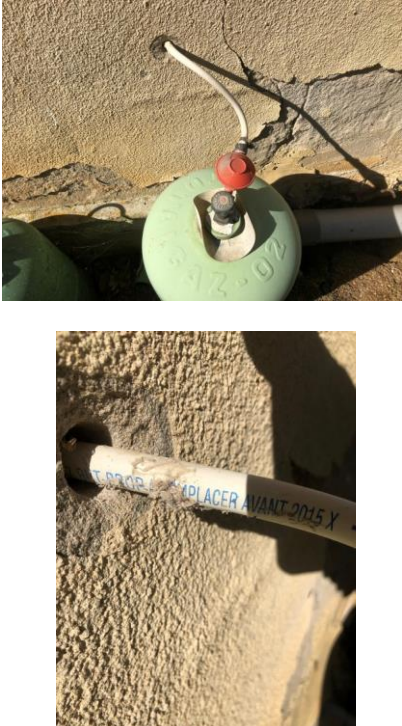
principale		
Pt. de contrôle (3)	A1 (4), A2 (5) ou DGI (6)	Risque
C6.7d4	A1	fuite de gaz à travers une lyre détériorée (par exemple : fissures, craquelures).
<p><b>Anomalie :</b> La lyre GPL en caoutchouc armé a une date limite d'utilisation non lisible ou dépassée.</p> <p><b>Préconisations :</b> La lyre GPL doit être disposée de manière à être protégée contre les chocs et les intempéries.</p>		<p><b>Photos :</b></p>

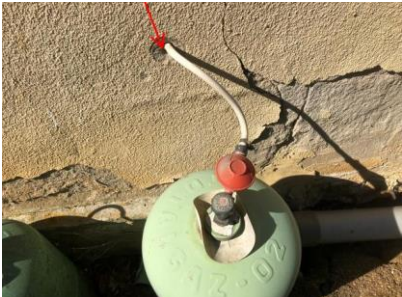
principale		
Pt. de contrôle (3)	A1 (4), A2 (5) ou DGI (6)	Risque
C2.5	A1	Accumulation de gaz dans l'habitation (le plus souvent en sous-sol ou en cave) provenant d'une fuite extérieure et pouvant entraîner une explosion.
<p><b>Anomalie :</b> L'espace annulaire de la canalisation de gaz à la pénétration dans l'habitation n'est pas obturé.</p> <p><b>Préconisations :</b> Boucher l'espace annulaire entre le mur et la tuyauterie gaz.</p>		<p><b>Photos :</b></p>

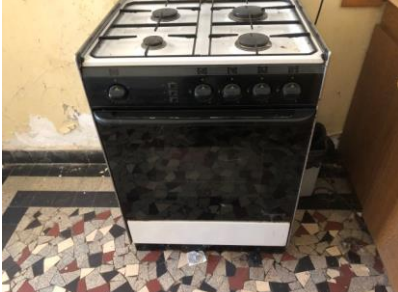
Appareil : Cuisinière- Rosières-			
Pt. de contrôle (3)	A1 (4), A2 (5) ou DGI (6) 32c (7)	Pièce/ Local	Risque
C7.8a1	A1	Logement/Cuisine	Il existe un risque de fausse manœuvre si un robinet n'est pas obturé par un bouchon alors qu'il ne dessert aucun appareil. Cette fausse manœuvre peut entraîner un dégagement incontrôlé de gaz et donc un risque d'explosion. Le même risque existe si une tuyauterie en aval d'un robinet n'est pas obturée par un bouchon vissé, alors qu'elle n'est raccordée à aucun appareil.
<b>Anomalie :</b> Au moins un robinet de commande d'appareil est absent.			<b>Photos :</b>

<b>Préconisations :</b> Ajouter le robinet de commande.

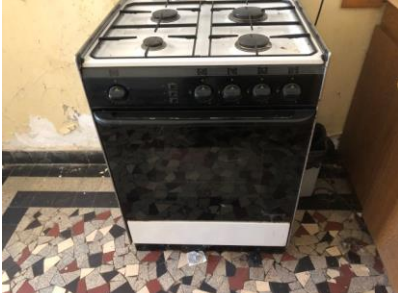
Pt. de contrôle (3)	A1 (4), A2 (5) ou DGI (6) 32c (7)	Pièce/ Local	Risque
C15.20.1	A1	Logement/Cuisine	Risque d'intoxication au monoxyde de carbone (CO) causée par une mauvaise évacuation des produits de combustion.
<b>Anomalie :</b> Le local équipé ou prévu pour un appareil d'utilisation n'est pas pourvu de sortie d'air.			<b>Photos :</b>

<b>Préconisations :</b> Ajouter une sortie d'air dans le local équipé ou prévu pour un appareil d'utilisation.

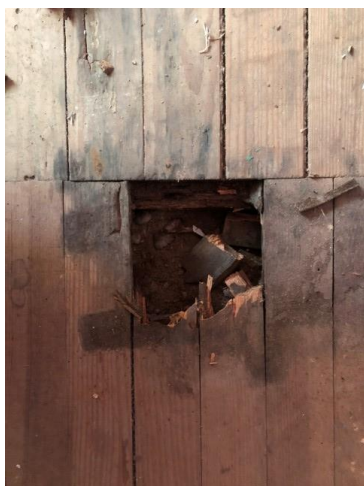
INS002

Niveau	Parties d'immeuble bâties et non bâties visitées (1)	Ouvrages Parties d'ouvrages et éléments à examiner (2)	Résultat du diagnostic d'infestation (3) et constatations
0	Ancien bar / Salle de danse	Plancher	<b>Indices d'infestation d'autres agents de dégradation biologique du bois (Champignons)</b>

Maison - Ancien bar / Salle de danse

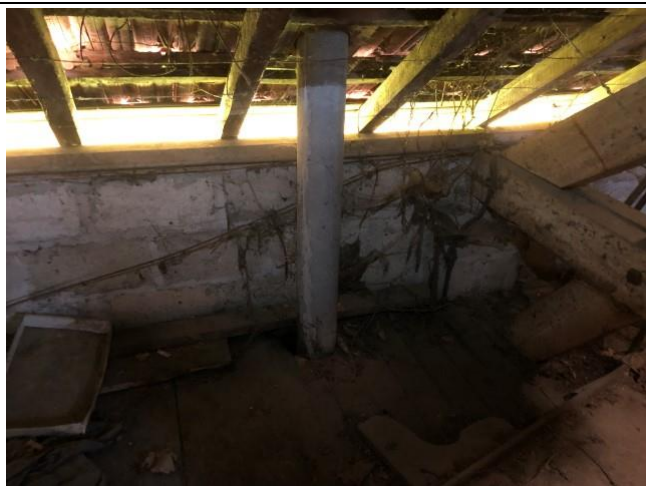
**001 : fibre ciment**  
**Ancien bar/Grenier**

Grille des critères d'évaluation de l'état de conservation du matériau de la liste B	
No de dossier	22_08_723_MERCIER
Date de l'évaluation	10/08/2022
Bâtiment	Maison
Local ou zone homogène	Grenier
Destination déclarée du local	Grenier
<b>N° de repérage</b>	<b>Matériau</b>
001	fibres ciment

<b>Type de recommandation</b>	<b>Conclusion en application des dispositions de l'article R. 1334-27</b>
EP	protection physique non étanche ou absence de protection physique, matériau non dégradé présentant un risque de dégradation faible ou à terme lié à l'environnement du matériau
